Hållsunga 2:22

Hållsunga 150

| Uppdragsnummer | O33016 |
| Besiktningsdatum | 2026-07-17 |

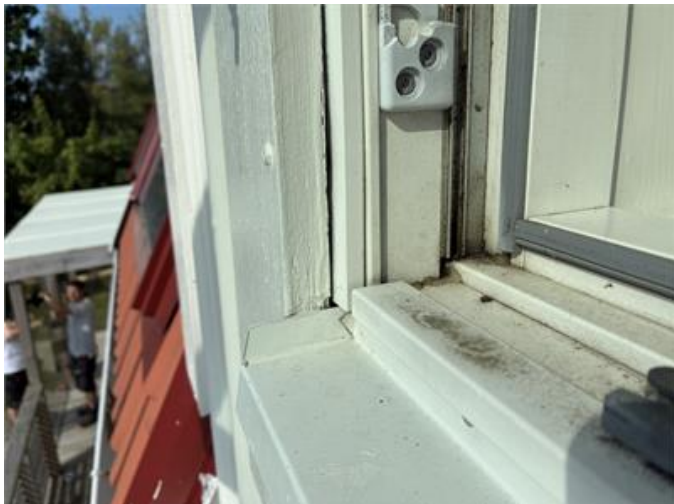
| Besiktningsresultat | | | | | |
|---|---|---|---|---|---|
| Fasad | | X | | | Mindre otätheter finns vid fönster/foder på sida år söder. Se kommentar/riskanalys. |

Fasad: Mindre otätheter finns vid fönster/foder på sida åt söder.

När det finns otätheter i fasaden innebär det risk för att vatten kan tränga in och orsaka fuktrelaterade skador i bakomliggande konstruktion.

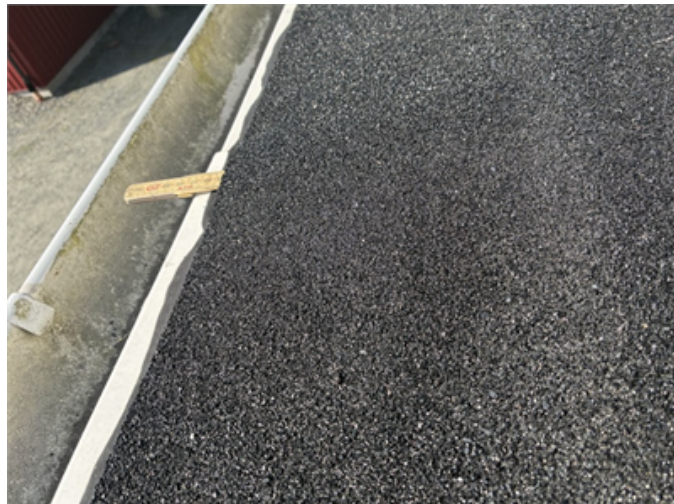
| Besiktningsresultat | | | | | |
|---|---|---|---|---|---|
| Entretak (papp) | | X | | | Pappens limning mot fotplåt har släppt på enstaka ställe. Svagt fall nertill på taket. Papp är uppvikt på fasad/tätad med fog istället för under fasad eller täckande plåtbeslag. Se kommentar/riskanalys. |

Entrétak: Pappens limning mot fotplåt har släppt på enstaka ställe. Svagt fall nertill på taket.

När det finns otätheter eller svagt fall i den yttre taktäckningen innebär det risk för att vatten kan tränga in och orsaka fuktrelaterade skador i underliggande konstruktion.
