# Besiktningsprotokoll

Kompletterande besiktning  
Anticimex Försäkringsbesiktning i samarbete med Fastighetsbyrån

| Fastighetsadress:<br>Videstigen 3 | |

| Besiktningsdatum:<br>2026-07-16 | Protokollnummer:<br>69816682 |

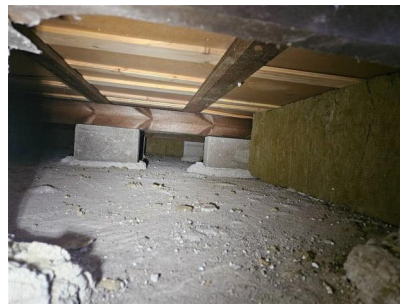
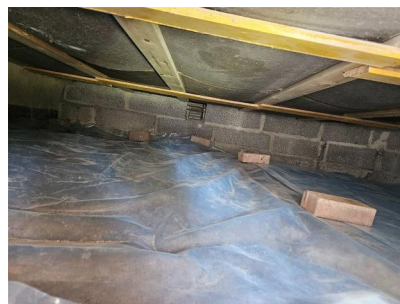
Del av krypgrund under sovrum anslutning till kök har lucka öppnats för åtkomst.

Noteras med markplast inlagd. På blindbotten noteras mikrobiell påväxt.
