# Överlåtelsebesiktning

## Utlåtande över ÖVERLÅTELSEBESIKTNING

Mönsterås Mölstad 24:51

Hagmarksvägen 1, 383 39 Mönsterås

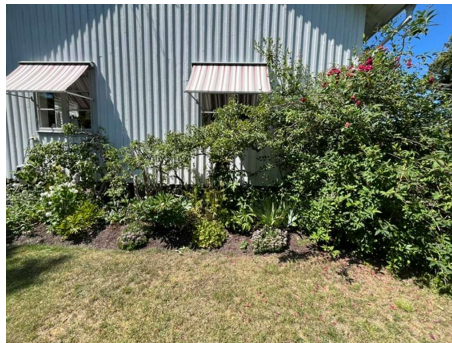
##### **Sockel/mark**

Mindre rörelsesprickor förekommer i sockel vilket bedöms sakna byggnadsteknisk betydelse.

Angränsande växtlighet i anslutning till byggnaden medför en ökad fuktbelastning av husgrund och fasad. Bör undvikas.

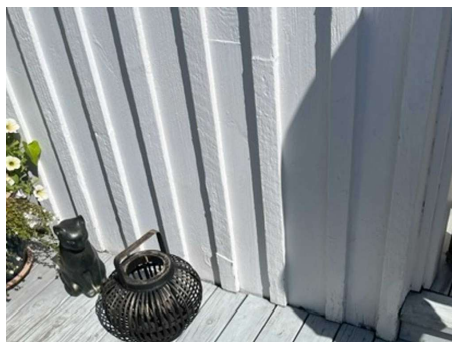
##### **Fasad**

Kommande målnings- och underhållsbehov föreligger.

Delar av träfasad som avslutas nära altanen utsätts för en ökad fuktbelastning. Viktigt med kontinuerligt underhåll och kontroll.

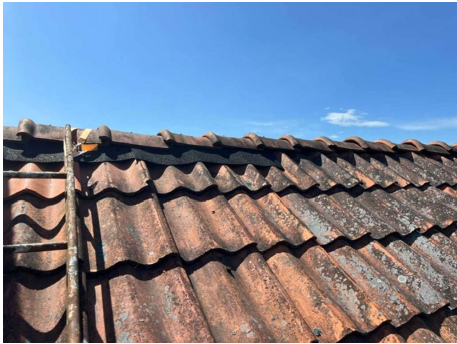
| <b>Yttertak</b> | <p>Lertegeltaket har en lång teknisk livslängd. Den underliggande underlagspappen har däremot en begränsad teknisk livslängd, vilken normalt anges till cirka 30–45 år. Med hänsyn till takets ålder bedöms underlagspappen ha uppnått eller närma sig sin förväntade tekniska livslängd.<br/>Se Riskanalys.</p> <p>Mossa- och algpåväxt förekommer på takpannorna. Enstaka spruckna takpannor noterades. Bristande täckning noterades bland annat vidnockpannor och plåtanslutningar. Översyn samt erforderliga underhålls- och tätningsåtgärder rekommenderas för att minska risken för vatteninträngning.</p> <p><b>Riskanalys</b></p> <p>Yttertaget har uppnått förväntad teknisk livslängd och ingående material kan därför ha nedsatt funktion, t.ex. gällande fuktmotstånd. I takt med stigande ålder ökar risken för inläckage och fuktrelaterade skador. Som köpare bör man planera för renovering.</p> |

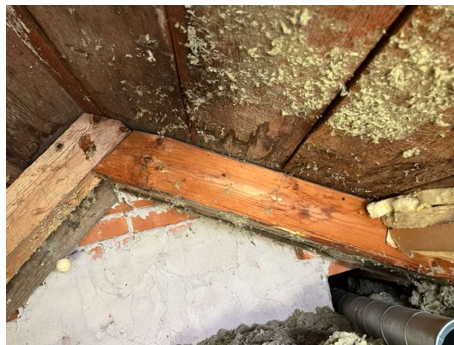
**Vind**

Spår av periodvis fuktbelastning noterades på yttertaket insida i form av mikrobiell påväxt. Detta är vanligt förekommande i äldre hus och kan generellt härledas till att vinden påverkas av fuktig luft från boendemiljön, exempelvis vid bristande ventilation. Sorptionsavfuktare har installerats på vinden som åtgärd.

Uttorkade läckagespår noterades vid skorstenen. Vid besiktningstillfället gick det inte att fastställa om läckaget är äldre eller pågående. Se rubrik Yttertak.

Inga förhöjda fuktvärden uppmättes vid besiktningstillfället.

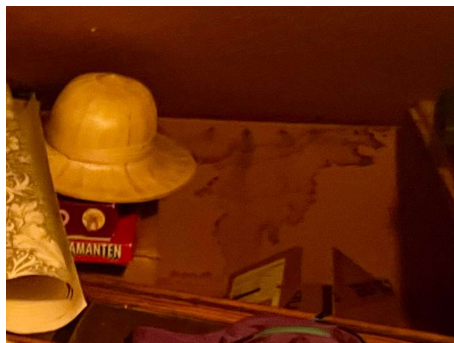
**Sidovindar**

Uttorkade läckagespår noterades på sidovindarna. Enligt fastighetsägaren har tidigare inläckage förekommit via rännan, vilket har åtgärdats. Omfattning har ej ökat sedan åtgärder vidtogs.

Vid kontroll uppmättes inga förhöjda fuktvärden.
