# Besiktningsprotokoll

Anticimex Försäkringsbesiktning i samarbete med Fastighetsbyrån

| Fastighetsadress:<br>Alslöv Österbo 545 | |

| Besiktningsdatum:<br>2026-07-16 | Protokollnummer:<br>69808597 |

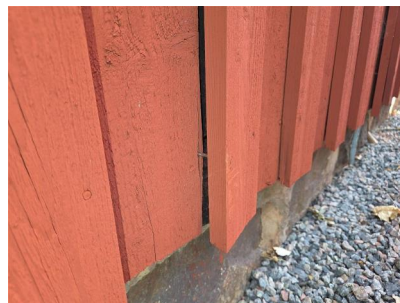
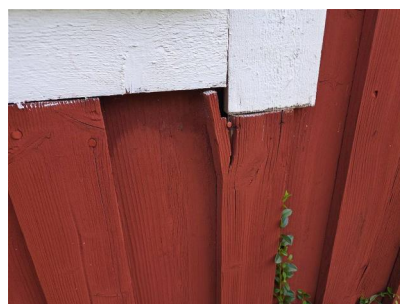
Fasadpanelen mot söder har lokalt deformerats och otätheter förekommer.

Torrspäckor och rötskador förekommer lokalt i fasadpanelen.

Bristerna medför ökad risk att vatten kan tränga ner i bakomliggande konstruktion med fuktrelaterade skador som möjlig följd.

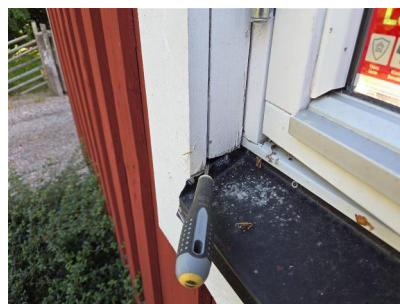
Otätheter förekommer lokalt vid gaveluppvik på fönsterbleck mot väster.

Bristen medför ökad risk att vatten kan tränga ner i bakomliggande konstruktion med fuktrelaterade skador som möjlig följd.

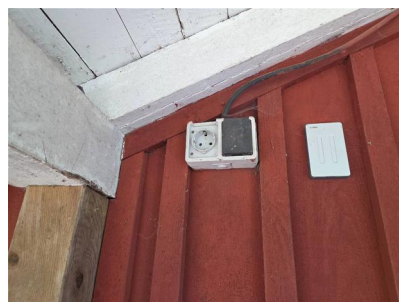
Eluttag saknar skyddslock.

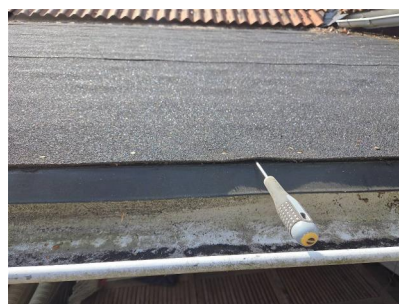
Takpappen ligger ovanpå den ursprungliga taktäckningen av shingel. Otätheter noteras lokalt vid takpappens anslutning mot takfotsplåten. Ytpappen är bitvis fäst mot underlaget med spik.

Bristerna medför ökad risk att vatten kan tränga ner i bakomliggande konstruktion med fuktrelaterade skador som möjlig följd.

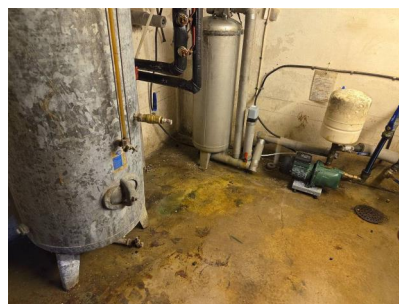
Källaren är allmänt fuktig och fuktgenomslag noterades lokalt i källarväggarna och källargolvet. Kondens förekommer i markduken mot taket.

Med tanke på byggnadens ålder ska man undvika att ha organiskt material mot golv och väggar i utrymmet. Man ska även förvänta sig att eventuell dräneringen runt om huset samt eventuellt fuktskydd utvändigt på källarväggarna är nedsatt/saknas, samt att utrymmet stundtals är fuktigt.

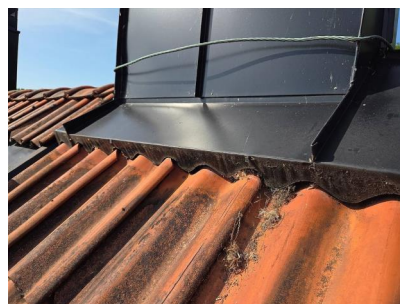
Skorstenarnas plåtbeslag har bristfälligt/kort överlapp mot takpannorna.

Bristen medför ökad risk att vatten kan tränga ner i bakomliggande konstruktion med fuktrelaterade skador som möjlig följd.

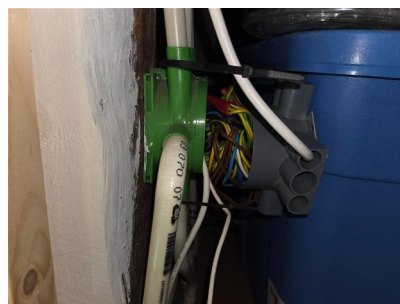
Kopplingsdosa är öppen eller ofullständigt tillsluten med synliga ledare/anslutningar.

Kontakta en elektriker för kontroll och åtgärd.

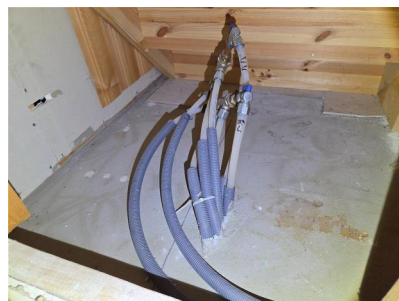
En otät lucka finns i väggen till utrymmet under trappen. Rör till golvvärmen kommer upp i golvet under trappan utan en rörlits.

Rörinstallationer ska vara inbyggda i en rörlits, ha en vattentät botten och vara försedd med skvallerrör.

Bristerna medför ökad risk att vatten kan tränga ner i bakomliggande konstruktion med fuktrelaterade skador som möjlig följd.

Vid fuktindikering i utrymmet kunde inga förhöjda fuktindikationer påvisas.

För att säkra upp och skydda intilliggande konstruktioner vid ett eventuellt läckage rekommenderas det att rörsamlingen förses med vattenarm.

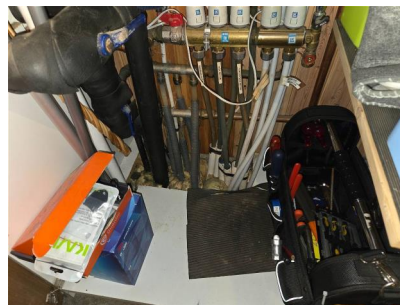
Rörslits saknar vattentät botten.

En rörslits ska ha en vattentät botten och vara försedd med skvallerrör. När det saknas ökar risken för att ett läckage inte upptäcks i tid. Det kan leda till fuktskador i omkringliggande konstruktioner. För att säkra upp och skydda intilliggande konstruktioner vid ett eventuellt läckage rekommenderas det att rörsamlingen förses med vattentät botten eller vattenarm.

Vid fuktindikering i utrymmet kunde inga förhöjda fuktindikationer påvisas.
