**Fastighetsuppgifter**

Hovby 50:34

Åsumsvägen 662

| Uppdragsnummer | G37712 |

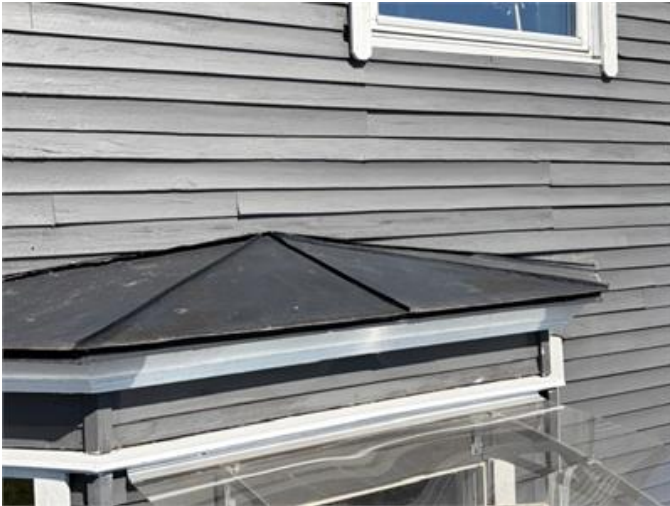
| Besiktningsresultat | | | | | |
|---|---|---|---|---|---|
| Tak | | X | | | -Tak över burspråk och entré är låglutande, se protokollets näst sista sida pos. 1.<br>-Plåttaket över burspråk förnyades inte. Inget avvikande noterades i plåten |

Plåttaket över burspråk förnyades inte. Inget avvikande noterades i plåten

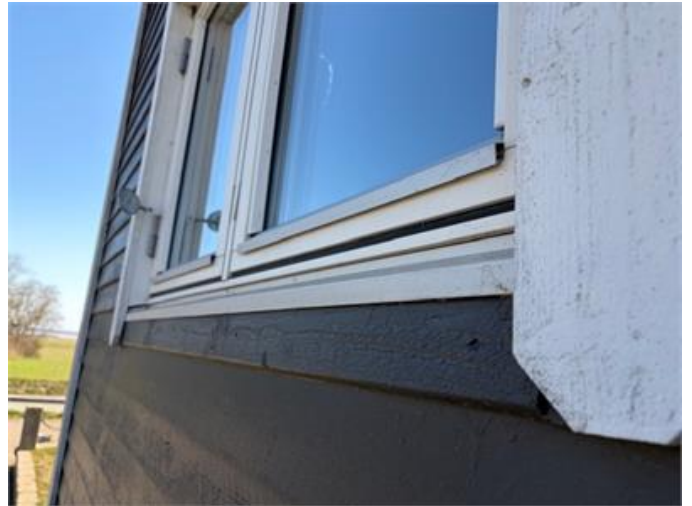
| Besiktningsresultat | | | | | |
|---|---|---|---|---|---|
| Fönster och dörrar | | X | | | -Några fönsterbleck är bristfälligt monterade (inte tillräckligt utdragna i framkant)<br>-Överbleck saknar uppvikta gavlar. |

Några fönsterbleck är bristfälligt monterade (inte tillräckligt utdragna i framkant)

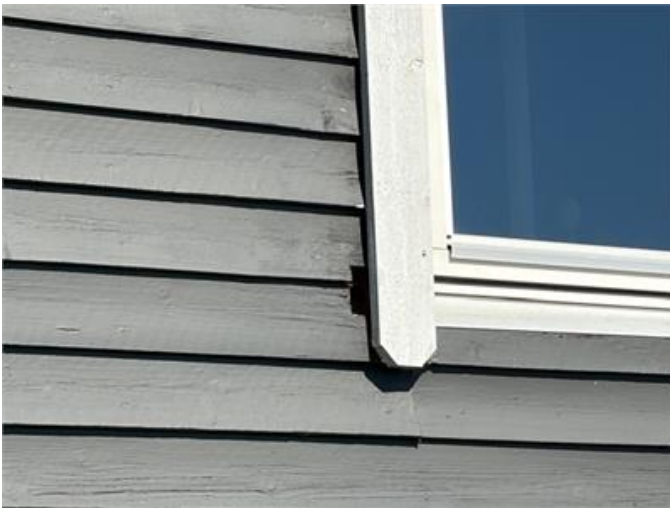
| Besiktningsresultat | | | | | |
|---|---|---|---|---|---|
| Beklädnadsbrädor | | X | | | -Utvändigt målade ytor har ett generellt underhållsbehov.<br>-Lokala rötskador förekommer i panel och knutbräda<br>-Mellan panel och foder till fönster övreplan noterades otätheter som bör åtgärdas (se bild) |

Mellan panel och foder till fönster övreplan noterades otätheter som bör åtgärdas (se bild)

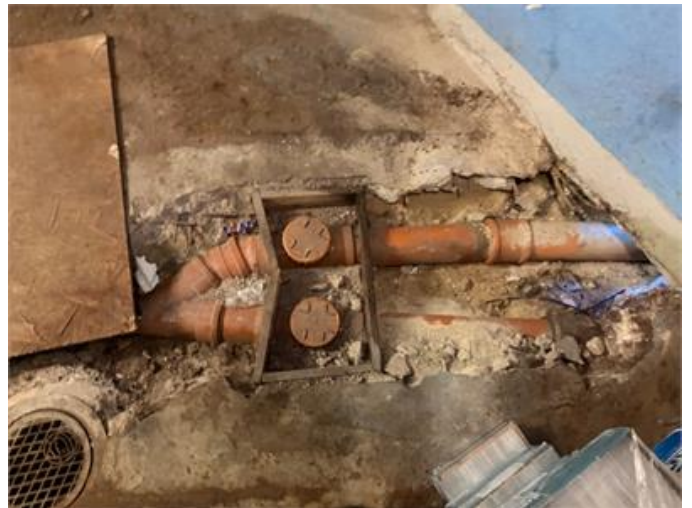
Bomljud förekommer i klinkergolv i källaren med risk att plattorna släpper/spricker. Betongplattan är inte återställd efter att stopp i avloppet åtgärdades.

Betongplattan är inte återställd efter att stopp i avloppet åtgärdades.

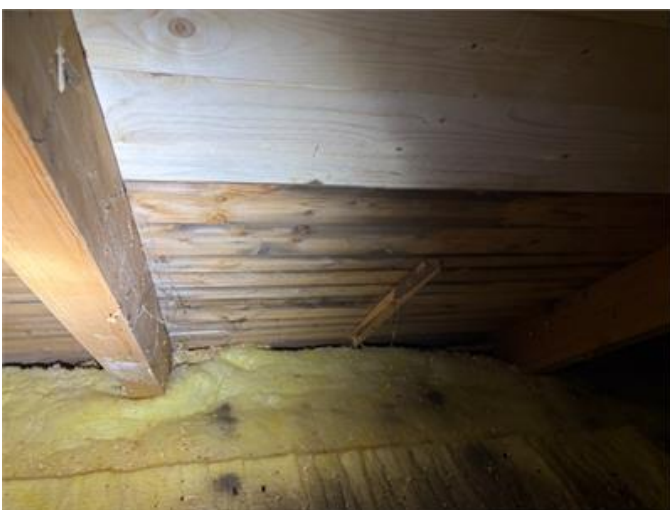
| Besiktningsresultat | | | | | |
|---|---|---|---|---|---|
| Vind | | X | | | -Lokala äldre missfärgningar förekommer som bedöms uppkommit innan taket renoverades.<br>-Vinden är delvis tilläggsisolerad vilket kan leda till mikrobiell tillväxt på insidan av yttertaket, inget som noterades vid besiktningen<br>-Ingen förhöjd fukt uppmättes vid besiktningen |

Lokala äldre missfärgningar förekommer som bedöms uppkommit innan taket renoverades.
