# Besiktningsprotokoll

Anticimex Försäkringsbesiktning i samarbete med Fastighetsbyrån

| Fastighetsadress:<br>Galhammarvägen 6 | |

| Besiktningsdatum:<br>2026-07-15 | Protokollnummer:<br>69805817 |

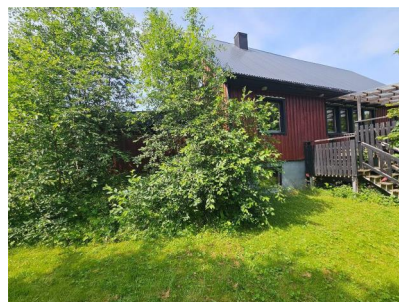
Växter finns i anslutning till grundmur.

När det finns rabatter och växter nära grundmuren finns risk att fukt stannar kvar i väggarna. Detta kan i sin tur orsaka invändiga fuktskador. Växternas rötter kan också skada grundmuren och sätta dräneringsledningen ur funktion.

Området närmast huset rekommenderas att vara fritt från växtlighet.

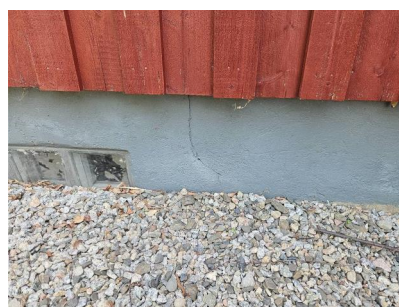
Sprickor finns i sockel.

Dessa bedöms inte ha lett till bakomliggande skador.

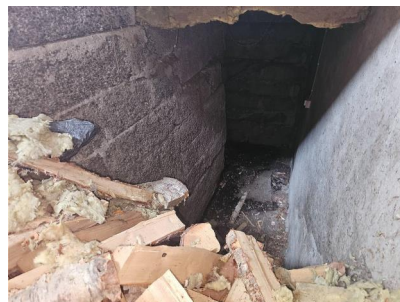
Källartrappens grundmur sprucken och intryckt.

Rekommenderar att byggherren kontaktas för åtgärdsförslag.

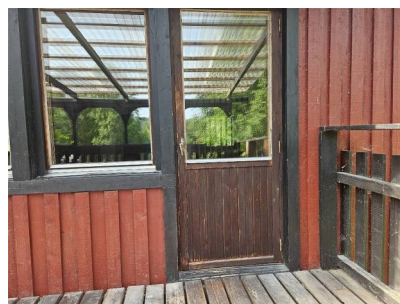
Altandörr är i behov av målning/underhåll.

För att öka livslängden på dörr rekommenderas målning och underhåll.

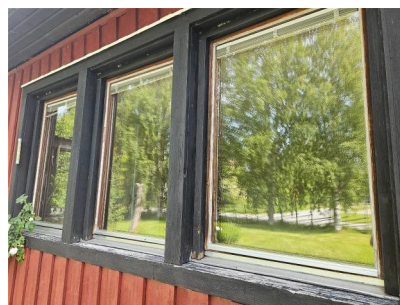
Fönster är i behov av målning/underhåll.

Isolerglas är äldre.

Befintliga fönster är äldre vilket betyder att tätningen mellan fönsterrutorna kan vara sämre. Detta kan leda till att missfärgning/imma kan uppstå mellan glasrutorna.

För att öka livslängden på fönster rekommenderas målning och underhåll.

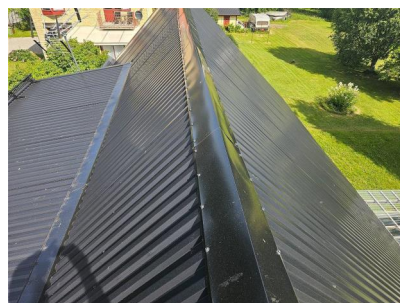
Inget att notera.

Taket besiktat från anläggande takstege.

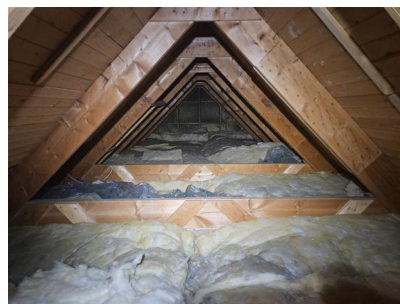
Vid kontroll av vinden uppmättes fuktvärden under kritisk fuktnivå för mikrobiell tillväxt och en normal lukt upplevdes. Fuktkvoten i underlagstak/takbjälkar uppmättes till 7%.

Gränsvärden för mikrobiell tillväxt.

Det finns risk för mikrobiell tillväxt om den relativa fuktigheten (RF) i den omgivande luften är över 75 %. I furuvirke motsvarar det en fuktkvot (FK) på 17 %.

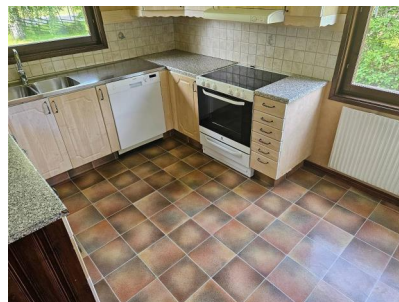
Fuktskydd saknas i diskbänksskåp.  
-För att upptäcka eventuella läckage, installera ett fuktskydd.

Avstängningsventil för vatten till diskmaskin finns ej ovan diskbänk, finns i diskbänksskåpet

Upphängningsbygel till avloppsledning diskmaskin saknas.  
-För att hindra brott på avloppsslang rekommenderas komplettering av upphängningsbygel.

Fuktindikering i utrymmet gav inga förhöjda fuktindikationer.

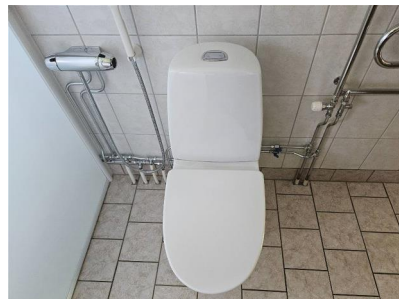
Golvlutning.  
Rör genomföring finns i golv.

Brister i golvets och/eller tätskiktets lutning medför risk för att vatten tränger in i omkringliggande konstruktioner/utrymmen vilket i sin tur orsakar fuktrelaterade skador. Det medför också ökad risk för att vatten blir stående i golvets lågpunkter, vilket kan orsaka missfärgningar på klinker/fogar samt att "unken" lukt uppstår.

Rör genomföringar i golvet medför en ökad risk för att vatten tränger ner i omkringliggande konstruktioner och orsakar fuktskador.

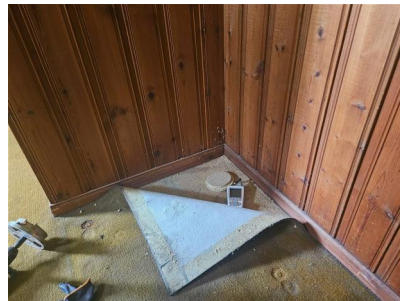
Husets källare har till största del påreglade källarytterväggar samt uppreglade isolerade golv. Detta är kända riskkonstruktioner som ofta får fuktrelaterade skador på grund av fuktpåverkan från mark/utifrån, ett visst fuktillskott finns alltid i en källare. Vid kontroll av dessa konstruktioner uppmättes förhöjda fuktvärden. Detta är inget ovanligt sett till årgång och byggnadssätt/konstruktion. Rekommenderar en fördjupad undersökning för att utreda orsak och omfattning.

Vid kontroll av golvkonstruktion uppmättes fuktvärden över kritisk nivå för mikrobiell tillväxt och mikrobiell lukt upplevdes.

Grundläggningen består av en betongplatta på mark utan underliggande isolering och med ett uppreglat isolerat golv dikt an betongen. Denna konstruktion får ofta skador på grund av naturlig fuktvandring. Fuktkvoten uppmättes till 20% och den relativa fuktigheten till 85 %.

Konstruktion beskriven betongplatta träreglar mellanliggande mineralull golvspånskiva och heltäckningsmatta.

Kontroll utförd i gillestugan.

Vid kontroll av väggkonstruktion uppmättes 18%

Gränsvärden för mikrobiell tillväxt.

Det finns risk för mikrobiell tillväxt om den relativa fuktigheten (RF) i den omgivande luften är över 75 %. I furuvirke motsvarar det en fuktkvot (FK) på 17 %.

Vi rekommenderar en fördjupad undersökning för att bedöma orsak och omfattning. Det är viktigt att tänka på att denna rekommendation om fördjupad undersökning gäller hela källaren.

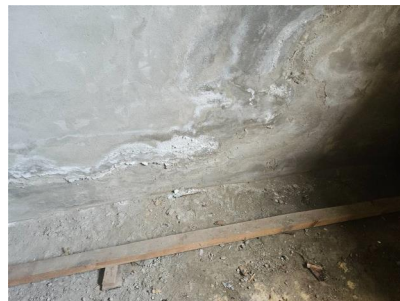
Puts- och färgsläpp finns på källarväggar.

Puts- och färg som släppt från underlaget invändigt på källarytterväggarna är ett tecken på att källarens utvändiga fuktskydd inte längre fungerar tillfredsställande.

För att åtgärda detta måste källarens utvändiga fuktskydd förbättras. Läs Anticimex faktablad om källare för tips och råd.

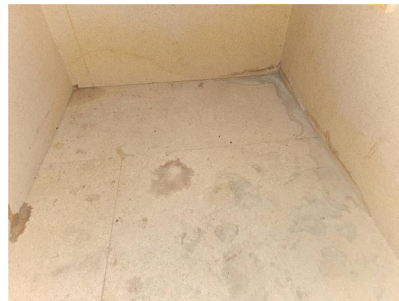
Fuktfäckar observerade.

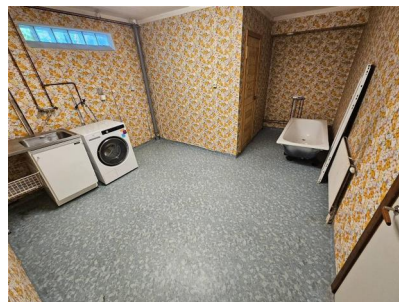
Våtutrymmet har äldre yt-/tätskikt.  
Äldre typ av gjutjärnsbrunn.

Eftersom funktionen, som innebär att ytskiktet/tätskiktet ska vara vattentätt, kan vara nedsatt finns en ökad risk att vatten tränger igenom ytskiktet/tätskiktet med vattenskador i omkringliggande konstruktioner som följd.

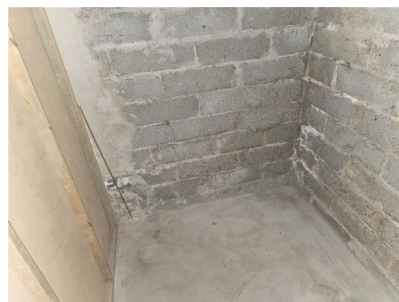
Renovering pågår.

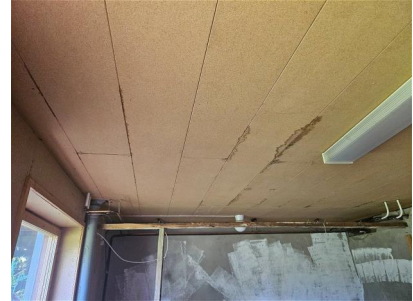
Taket har fuktfläckar.

Detta beror sannolikt på tidigare vattenskada från ovanförliggande duschrum.  
Duschrummet är renoverat.

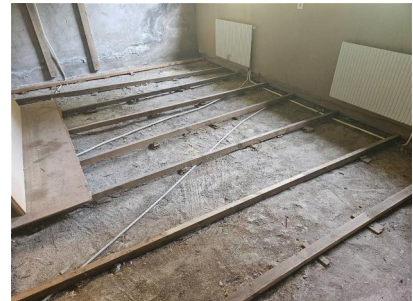
Renovering påböjad.

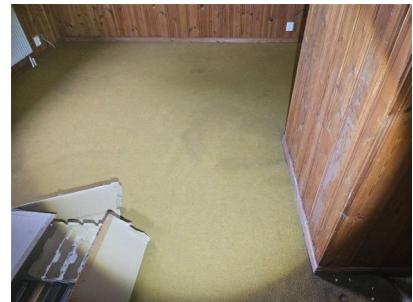
Fuktfläckar observerade på heltäckningsmatta.

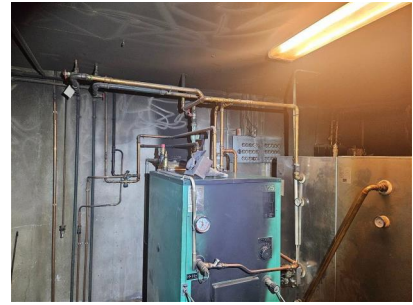
Kraftig rökluft och sotfläckar observerades på samtliga våningsplan. Min bedömning är att detta kommer från vedpannan i källaren som rykt in.

Sotfläckar frekvent förekommande på samtliga våningsplan.  
Brandlukt i hela huset.

Troligtvis har pannan i källaren rökt in ordentligt.

Rikligt med sot på väggar och tak.

Rekommenderar kontakt med aktuellt försäkringsbolag för bedömning om skadan är reglerbar, därefter kontakta saneringsfirma för åtgärdsförslag.

Rekommenderar kontakt med aktuellt försäkringsbolag.
