Väplingen 30

Örtavägen 73

| Uppdragsnummer | F1942 |
| Besiktningsdatum | 2026-07-21 |

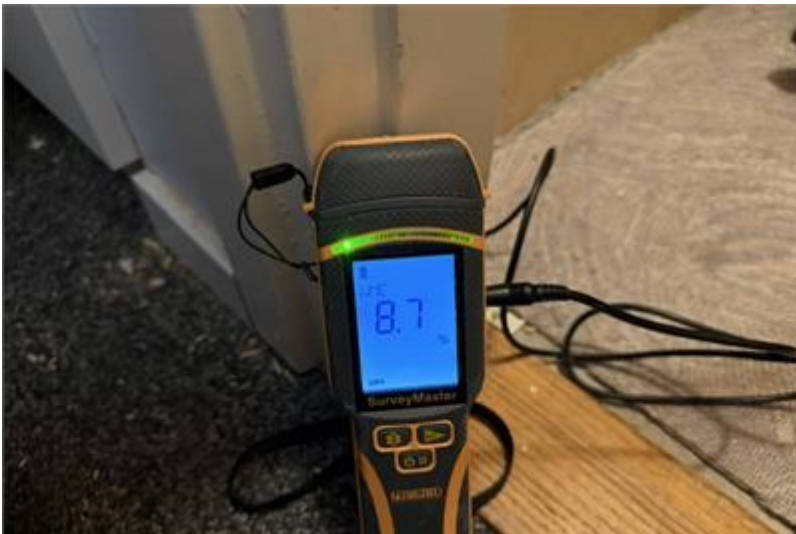
| Konstruktionsuppbyggnad | Träregelsyllar mot betongplatta |

Vid fuktkvotsmätning i trappförrådets och allrummets innerväggssyll uppmättes en fuktkvot till under 10 %.

Det kritiska gränsvärdet för mikrobiell tillväxt brukar anges till 15-17 % i Fuktkvot (FK)

Notera att stickprovsmässig undersökning är utförd samt att mätvärden normalt sett kan variera över årstiderna. För att säkert fastställa konstruktionens kondition och fuktstatus måste en mer omfattande undersökning utföras.
