# Besiktningsprotokoll

Anticimex Försäkringsbesiktning i samarbete med Fastighetsbyrån

| Fastighetsadress:<br>Backvägen 23 | |

| Besiktningsdatum:<br>2026-07-20 | Protokollnummer:<br>69802291 |

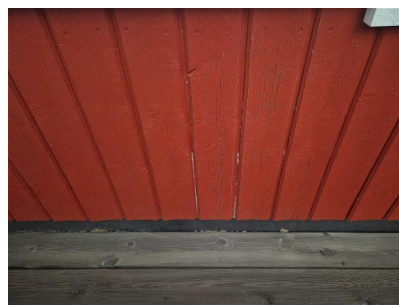
#### Utvändigt / Fasad

Fasadpanelen är i behov av målning/underhåll.

Fasadbeklädnad och träkonstruktioner där målningsbehov finns riskerar att få fukt- och rötskador på grund av sämre vattenavvisande förmåga. För att öka livslängden på fasadbeklädnaden rekommenderas målning och underhåll.

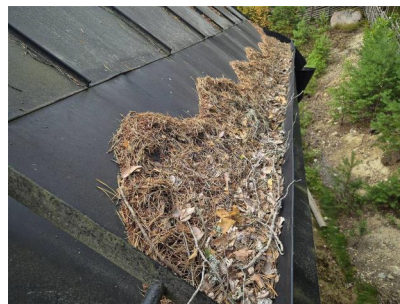
### Utvändigt / Hängrännor / Stuprör

Hängrännor är skräpfyllda.

Eftersom hängrännor är fulla med skräp finns risk för fuktskador på fasad och sockel då vatten kan svämma över.

För att förhindra översvämning rekommenderas rensning av hängrännor.

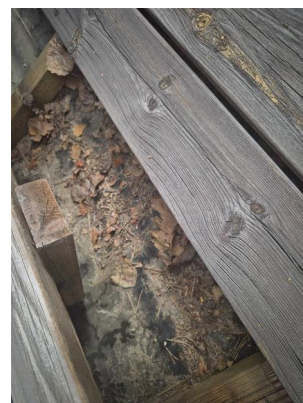
### Utvändigt / Balkong

Rikligt med löv/skräp finns under trätrall.

Stora mängder löv/skräp under trätrallen kan det leda till fukt- och rötskador på balkongkonstruktionen, vilket kan resultera i mikrobiella skador (angrepp av mikroorganismer).

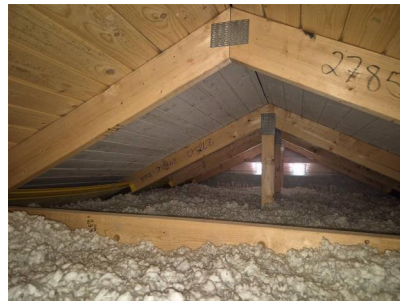
### Utvändigt / Vind

Vid kontroll av vinden uppmättes fuktvärden under kritisk fuktnivå för mikrobiell tillväxt och en normal lukt upplevdes. Fuktkvoten i underlagstak/takbjälkar uppmättes till 6%.

Det finns risk för mikrobiell tillväxt om den relativa fuktigheten (RF) i den omgivande luften är över 75 %. I furuvirke motsvarar det en fuktkvot (FK) på 17 %.

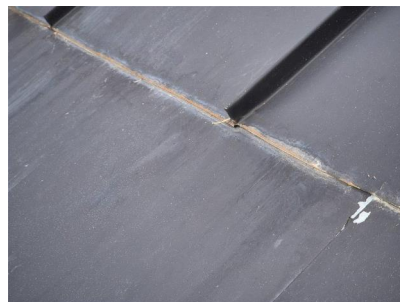
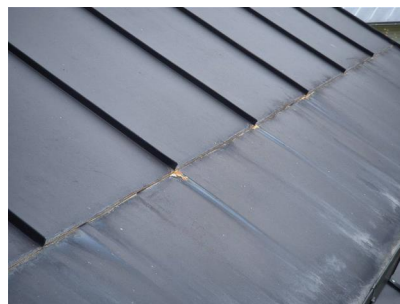
### Utvändigt / Tak

Plåttaket har rostangrepp.

Brister i taktäckningen kan leda till att regn- eller smältvatten tränger ner i underliggande takkonstruktion och orsakar fukskador.

Taket besiktat från balkongen och takstegen.

Vi rekommenderar att kontakt tas med en plåtslagare för att bedöma orsak och omfattning.

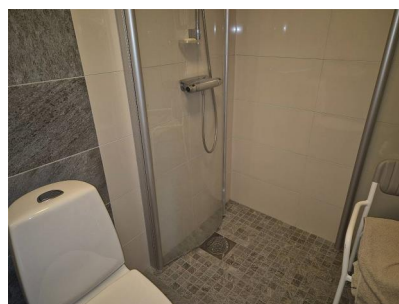
### Entréplan / Dusch/Toalett

Inget att notera.

Normala fuktvärden indikerades mot klinker/kakel.

En viss fukt tränger alltid in bakom kakel/klinker via fogarna, detta är helt normalt och innebär inte att tätskiktet/ våtrumsisoleringen under kaklet/klinkern är bristfälligt eller ur funktion.

Vid stickprovskontroll av jordade eluttag noterades inga avvikelser.

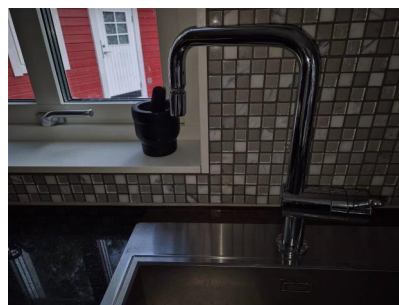
### Entréplan / Kök

Köksblandaren saknar vridstopp.  
(utloppspipen går att vrida ut över bänkskivan).

Detta kan leda till att vatten rinner ut till omkringliggande konstruktioner med fuktskador som följd.

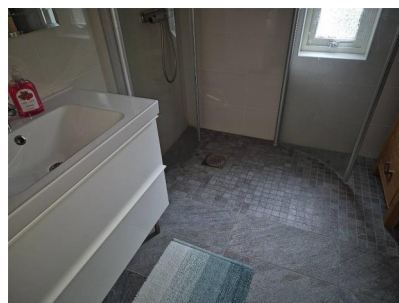
### Övre plan / Dusch/Toalett

Inget att notera.

Normala fuktvärden indikerades mot klinker/kakel.

Vid stickprovskontroll av jordade eluttag noterades inga avvikelser.

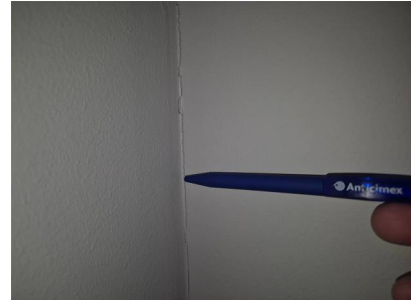
### Övre plan / Allmänt

Sprickor finns i väggar.

Dessa bedöms inte ha lett till bakomliggande skador.

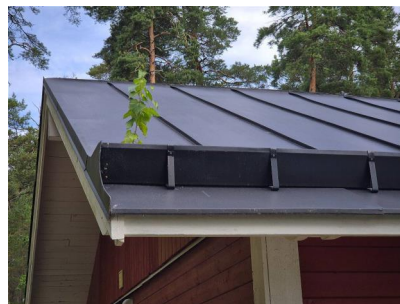
#### Utvändigt / Hängrännor / Stuprör

Hängrännor är skräpfyllda.

Eftersom hängrännor är fulla med skräp finns risk för fuktskador på fasad och sockel då vatten kan svämma över.

För att förhindra översvämning rekommenderas rensning av hängrännor.

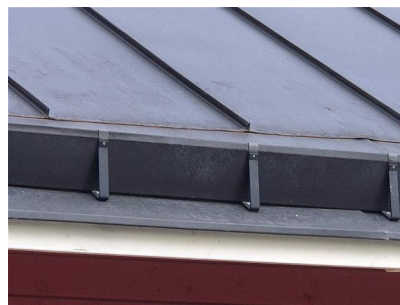
### Utvändigt / Tak

Plåttaket har rostangrepp.

Brister i taktäckningen kan leda till att regn- eller smältvatten tränger ner i underliggande takkonstruktion och orsakar fuktskador.

Taket besiktades från marken då stegsäkring saknas.

Vi rekommenderar att kontakt tas med en plåtslagare för att bedöma orsak och omfattning.

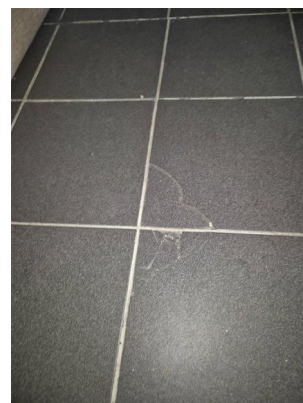
### Garage invändigt / Allmänt

Klinker har släppt från underlaget ("Bom").

Felet som uppstått är att vidhäftningen mellan klinker och underlag har upphört. Sk "bom/ bomljud".
