# Besiktningsprotokoll

Anticimex Försäkringsbesiktning i samarbete med Fastighetsbyrån

| Fastighetsadress:<br>Rörviken 1720 | |

| Besiktningsdatum:<br>2026-07-13 | Protokollnummer:<br>69783731 |

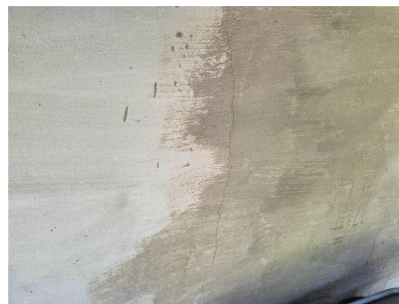
- Sprickor finns i sockel.

Dessa bedöms inte ha lett till bakomliggande skador.

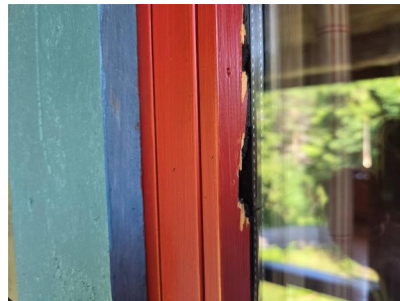
- Mindre skador noterades på fönsterlister lokalt.

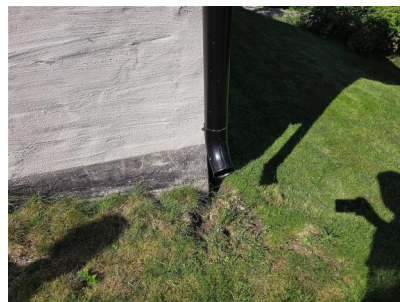
- Stuprör avslutas nära husliv.

Stuprör som avslutas intill husliv (ovan mark) kan medföra en ökad fuktbelastning på grundmur/sockel med fuktrelaterade skador som följd.

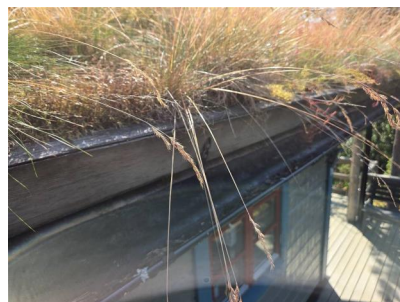
- Träregel är utsatt för hög fuktpåverkan.
- Tak är besiktigat ifrån anliggande stegen

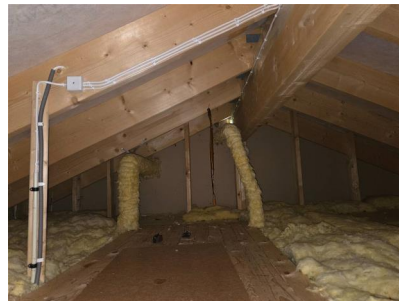
- Vid kontroll av vinden uppmättes fuktvärden under kritisk fuktnivå för mikrobiell tillväxt och en normal lukt upplevdes. Fuktkvoten i underlagstak/takbjälkar uppmättes till 9 %.

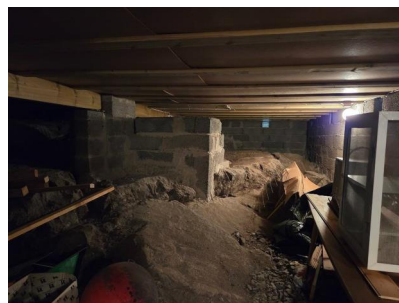
- Vid kontroll av konstruktionen i krypgrund uppmättes fuktvärden under kritisk fuktnivå för mikrobiell tillväxt och normal lukt upplevdes.

Golvbjälklaget ovan den uteluftsventilerade krypgrunden riskerar att drabbas av fuktskador på grund av naturlig fuktpåverkan. Detta kan i sin tur leda till mikrobiella skador (angrepp av mikroorganismer) som kan leda till att mikrobiell lukt sprids till boendemiljön. Fuktkvoten uppmättes till 16-17 %.

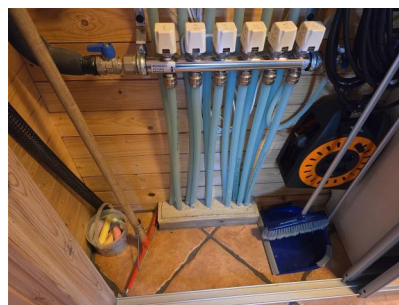
- Rörslits saknar vattentät botten.

En rörslits ska ha en vattentät botten och vara försedd med skvallerrör. När det saknas ökar risken för att ett läckage inte upptäcks i tid. Det kan leda till fuktskador i omkringliggande konstruktioner.

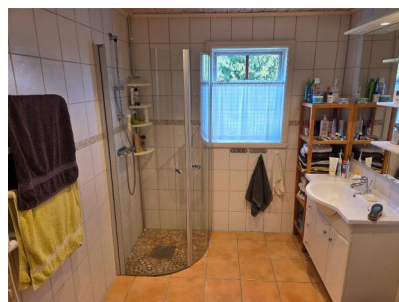
- Duschen är placerad nära ett fönster.

Duschens placering i våtutrymmet utgör en risk för fuktskador i fönster- och väggkonstruktionen.

- Normala fuktvärden indikerades mot klinker/kakel.

För att minska risken för fuktskador på fönster och väggkonstruktion rekommenderas att man skyddar fönstret mot vattenbegjutning.

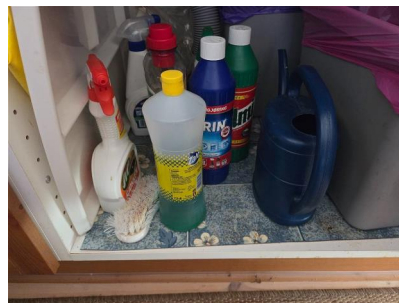
- Fuktskydd saknas i diskbänksskåp och under kyl&frys.

Utan fuktskydd är det svårt att upptäcka läckage från rörledningar. Vatten kan då tränga in i omkringliggande konstruktioner och orsaka fuktskador.

För att upptäcka eventuella läckage, installera ett fuktskydd.
