**Fastighetsuppgifter**

Storsveden 3:20

Storsvedsvägen 18

| Uppdragsnummer | U7141 |

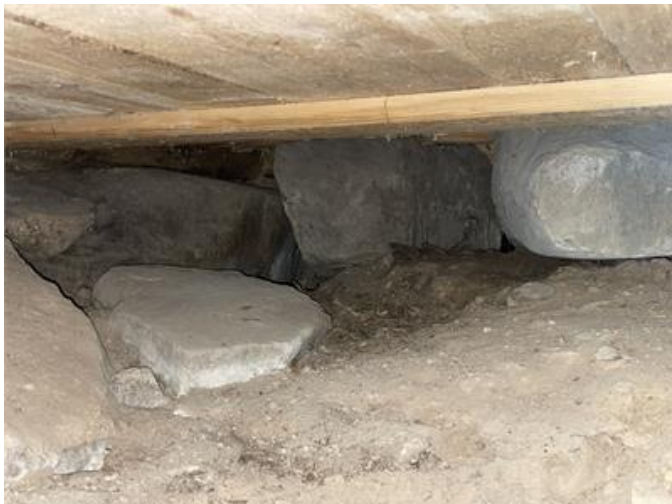
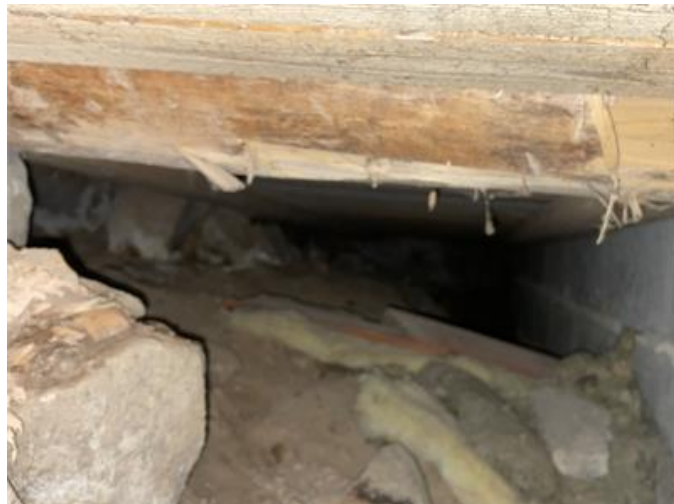
| Besiktningsresultat | | | | | |
|---|---|---|---|---|---|
| <b>Grund</b> | | X | | | Det förekommer byggspill i mindre omfattning på mark. Inspekterat via hål i källare samt via ventiler |

Grund under kök
