# Besiktningsprotokoll

| Fastighetsbeteckning:<br>Bålgård 2:131 | |

| Besiktningsdatum:<br>2026-07-16 | Protokollnummer:<br>69809566 |

### Byggnadsbeskrivning Bostadsbyggnad

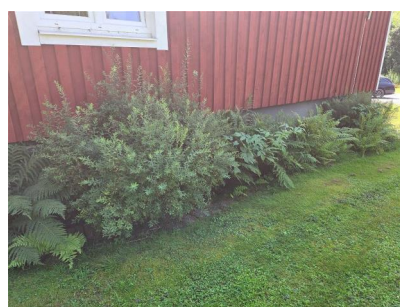
- Växter finns i anslutning till grundmur.

När det finns rabatter och växter nära grundmuren finns risk att fukt stannar kvar i väggarna. Detta kan i sin tur orsaka invändiga fuktskador. Växternas rötter kan också skada grundmuren och sätta dräneringsledningen ur funktion.

Området närmast huset rekommenderas att vara fritt från växtlighet.

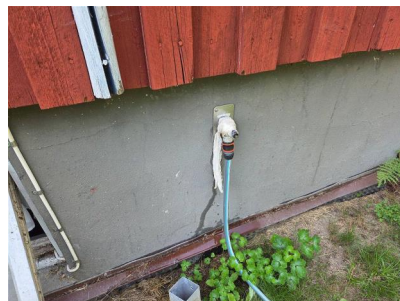
- Droppläckage förekommer från vattenutkastare.

Dessa bedöms inte ha lett till bakomliggande skador.

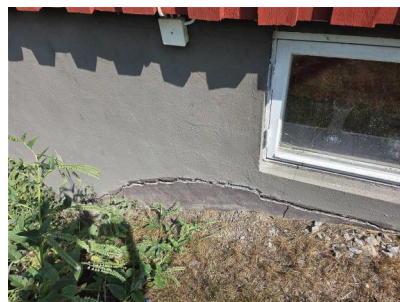
- Sprickor finns i sockel.

Detta kan leda till fukt- och frysskador i konstruktionen.

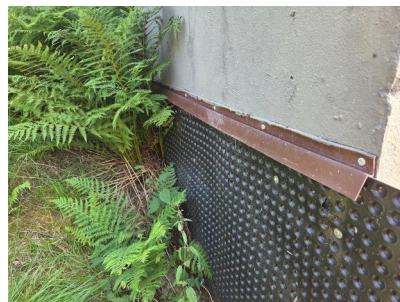
- Utvändigt fuktskydd ligger oskyddat ovan mark.

Risk finns att det utvändiga fuktskyddet skadas och funktionen försämras.

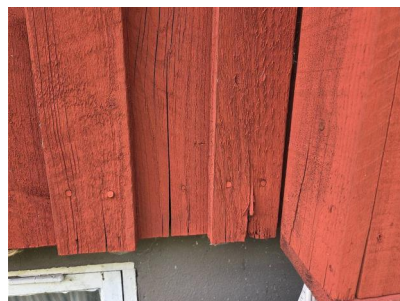
- Fasadbeklädnaden har mindre torrsprickor.

Träkonstruktioner där målningsbehov finns riskerar att få fukt- och rötskador på grund av sämre vattenavvisande förmåga.

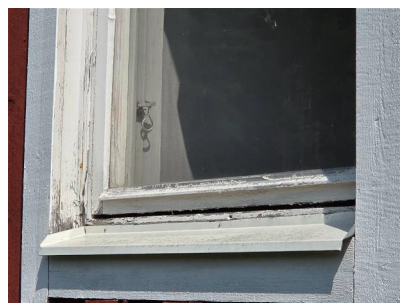
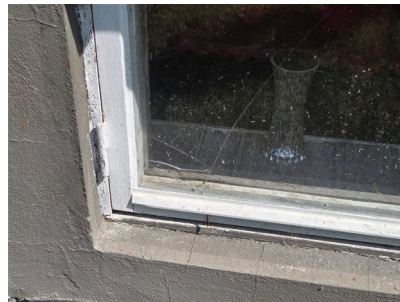
- Fönster är i behov av målning/underhåll lokalt.
- Spricka noterades i källarfönster

Fönsterbågar och fönsterkarmar där målningsbehov finns riskerar att få fukt- och rötskador på grund av sämre vattenavvisande förmåga.

För att öka livslängden på fönster rekommenderas målning och underhåll.

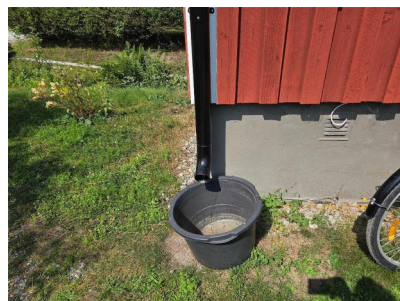
- Stuprör avslutas nära husliv.

Stuprör som avslutas intill husliv (ovan mark) kan medföra en ökad fuktbelastning på grundmur/sockel med fuktrelaterade skador som följd.

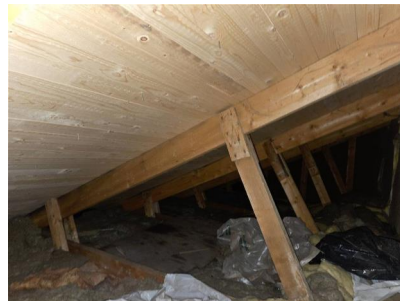
- Vid kontroll av vinden uppmättes fuktvärden under kritisk fuktnivå för mikrobiell tillväxt och en normal lukt upplevdes. Fuktkvoten i underlagstak/takbjälkar uppmättes till 9 %.

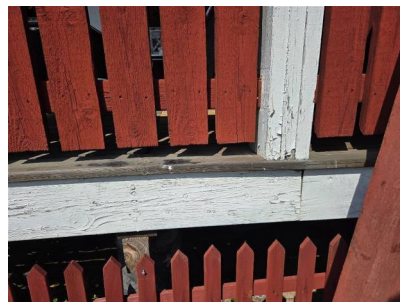
- Träkonstruktioner är i behov av målning/underhåll.

Träkonstruktioner där målningsbehov finns riskerar att få fukt- och rötskador på grund av sämre vattenavvisande förmåga. För att öka livslängden rekommenderas målning och underhåll.

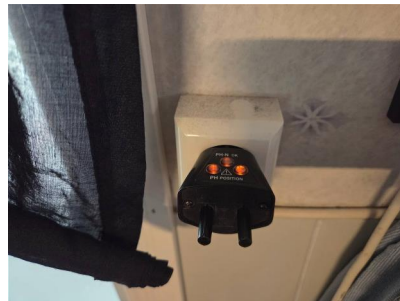
- Funktionskontroll av jordade eluttag.

Vid stickprovskontroll av jordade eluttag noterades felkoppling.

Kontakta en elektriker för kontroll och åtgärd.

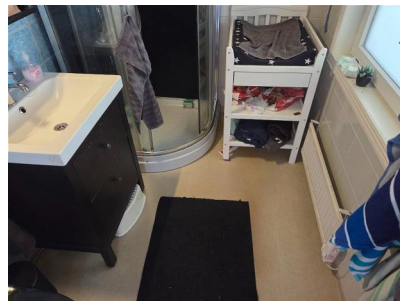
- Våtutrymmet har äldre yt-/tätskikt.

Eftersom funktionen, som innebär att ytskiktet/tätskiktet ska vara vattentätt, kan vara nedsatt finns en ökad risk att vatten tränger igenom ytskiktet/tätskiktet med vattenskador i omkringliggande konstruktioner som följd.

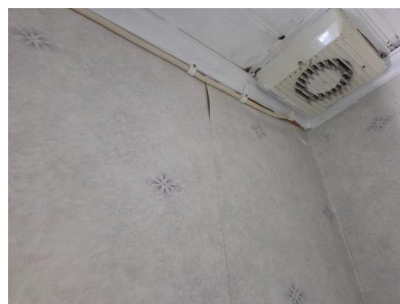
- Väggbeklädnad har släppt från underlaget lokalt.

Eftersom funktionen, som innebär att ytskiktet/tätskiktet ska vara vattentätt, kan vara nedsatt finns en ökad risk att vatten tränger igenom ytskiktet/tätskiktet med vattenskador i omkringliggande konstruktioner som följd.

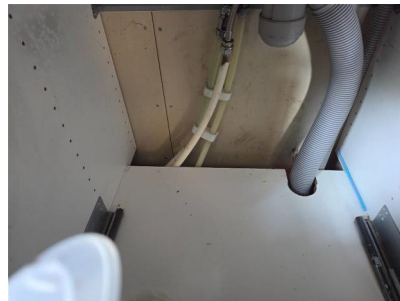
- Fuktskydd saknas i diskbänksskåp och under kyl&frys.

Utan fuktskydd är det svårt att upptäcka läckage från rörledningar. Vatten kan då tränga in i omkringliggande konstruktioner och orsaka fuktskador.

För att upptäcka eventuella läckage, installera ett fuktskydd.

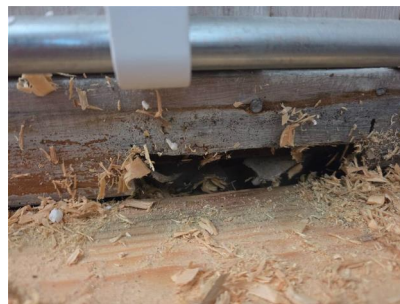
- Vid kontroll av konstruktion uppmättes fuktvärden över kritisk nivå för mikrobiell tillväxt och normal lukt upplevdes.

- Kontroll utförd i gillestuga i hörnet framför trappan.

Källargrundmurar med påreglade isolerade ytterväggar.  
Fuktkvoten uppmättes till 22 %, den relativa fuktigheten uppmättes till 80 % och en normal lukt kunde kännas i golv/vägg vinkel.

Vi rekommenderar en fördjupad undersökning för att bedöma orsak och omfattning. Det är viktigt att tänka på att denna rekommendation om fördjupad undersökning gäller utreglade väggar.

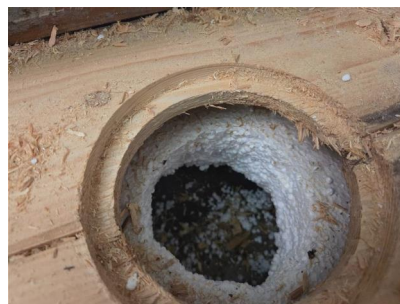
- Vid kontroll av konstruktion uppmättes fuktvärden över kritisk nivå för mikrobiell tillväxt och normal lukt upplevdes.

- Kontrollplats 1 utförd i gillestuga i hörnet rakt fram ifrån trappan.

Grundläggningen består av en betongplatta på mark utan underliggande isolering och med en flytande golvspånskiva på en cellplastisolering. Denna konstruktion får ofta skador på grund av naturlig fuktvandring. Fuktkvoten uppmättes till 21%. Och den relativa fuktigheten uppmättes till 80%

Vi rekommenderar en fördjupad undersökning för att bedöma orsak och omfattning. Det är viktigt att tänka på att denna rekommendation om fördjupad undersökning gäller det uppreglade golvet.

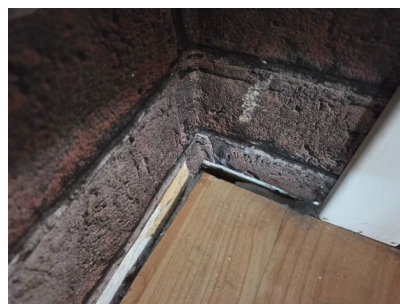
- Kontrollplats 2 utförd till vänster om dörren.  
Den relativa fuktigheten uppmättes till 65%

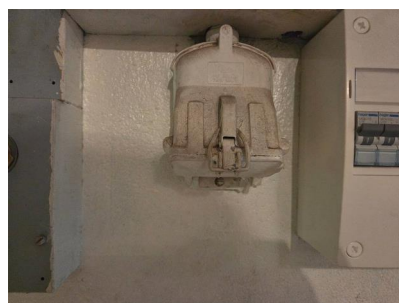
- 3-fasuttag i metall finns.

Denna typ av uttag tillverkas inte längre då de anses medföra en stor risk för personskada.

Kontakta en elektriker för kontroll och åtgärd.
