# Besiktningsprotokoll

Anticimex Försäkringsbesiktning i samarbete med Fastighetsbyrån

| Fastighetsadress:<br>Slättneberget 4 | |

| Besiktningsdatum:<br>2026-07-21 | Protokollnummer:<br>69778927 |

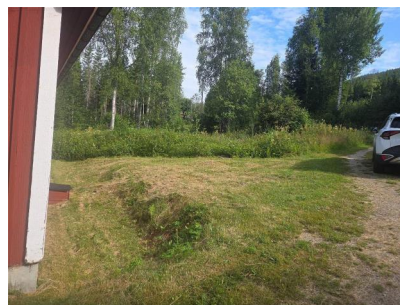
Marken lutar mot huset.

Detta innebär en ökad fuktbelastning mot grunden vilket i sin tur kan orsaka fuktskador i huset.

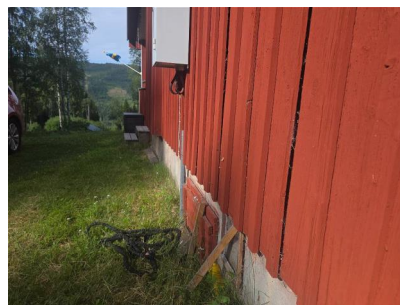
Brister och underhållsbehov speciellt på södra sidan

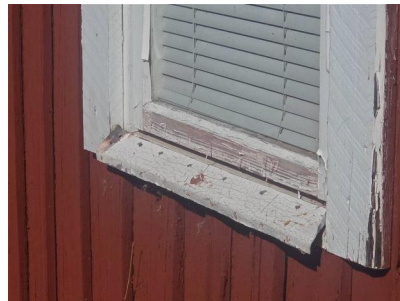
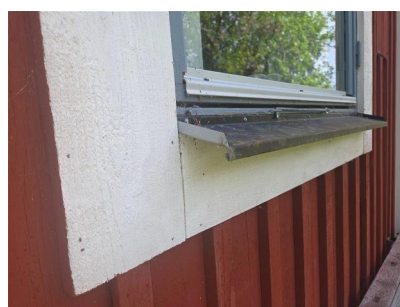
Underhållsbehov kan noteras på vissa fönster

Fönsterbleck har stort utstick

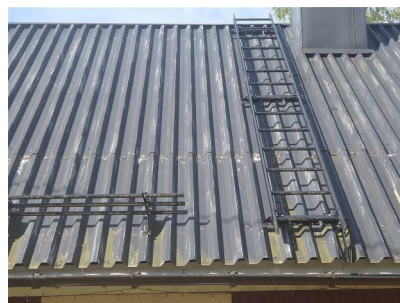
Målat plåttak med färgsläpp  
Underlagstak består av bara sticktak.

Besiktat från tak och mark.

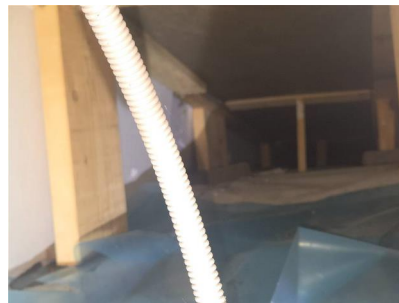
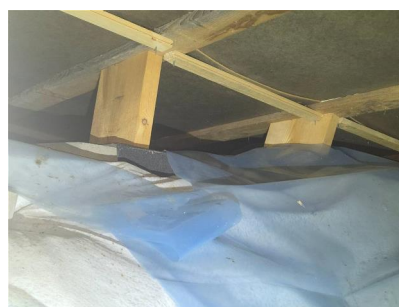
Vid kontroll av konstruktionen i krypgrund uppmättes fuktvärden under kritisk fuktnivå för mikrobiell tillväxt och normal lukt upplevdes.

Denna del är relativt nybyggt och en kondensavfuktare finns i utrymmet, funktionen är dock inte kontrollerad.

Golvbjälklaget ovan den uteluftsventilerade krypgrunden riskerar att drabbas av fuktskador på grund av naturlig fuktpåverkan. Detta kan i sin tur leda till mikrobiella skador (angrepp av mikroorganismer) som kan leda till att mikrobiell lukt sprids till boendemiljön.

Fuktkvoten uppmättes till 14 %.

Det finns risk för mikrobiell tillväxt om den relativa fuktigheten (RF) i den omgivande luften är över 75 %. I furuvirke motsvarar det en fruktighet (FK) på 17%

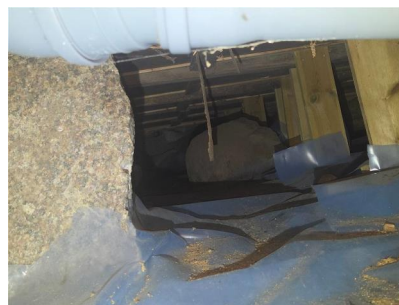
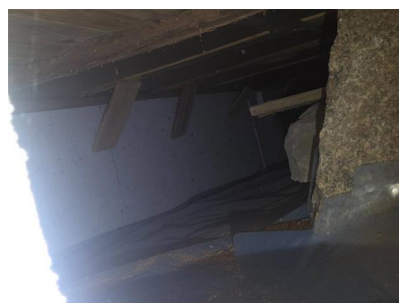
Vid kontroll av konstruktionen i krypgrund uppmättes fuktvärden under kritisk fuktnivå för mikrobiell tillväxt och normal lukt upplevdes.

Delar av trossbotten/ bjälklag bedöms vara omgjort. Plast finns på mark och delar i grunden är isolerade.

Hela grunden är inte besiktade i sin helhet på grund av trångt utrymme. Golvbjälklaget ovan den uteluftsventilerade krypgrunden riskerar att drabbas av fuktskador på grund av naturlig fuktpåverkan. Detta kan i sin tur leda till mikrobiella skador (angrepp av mikroorganismer) som kan leda till att mikrobiell lukt sprids till boendemiljön.

Fuktkvoten uppmättes till 15 %.

Det finns risk för mikrobiell tillväxt om den relativa fuktigheten (RF) i den omgivande luften är över 75 %. I furuvirke motsvarar det en fruktighet (FK) på 17%

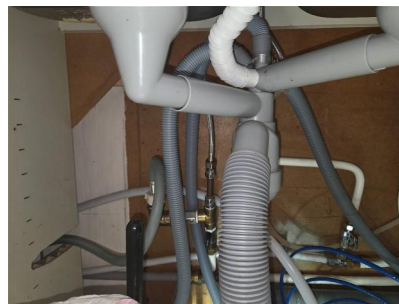
Fuktskydd saknas i diskbänksskåp.  
Slangklämma saknas på ena slangen.

Utan fuktskydd är det svårt att upptäcka läckage från rörledningar. Vatten kan då tränga in i omkringliggande konstruktioner och orsaka fuktskador.

För att upptäcka eventuella läckage, installera ett fuktskydd.

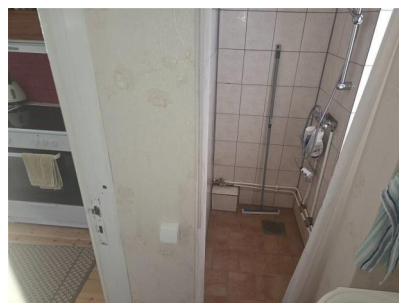
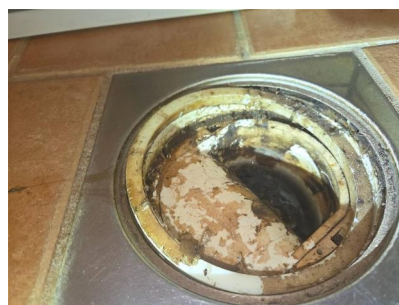
Kakel och klinkers  
- Golvbrunn placerad nära vägg  
- Lös klämring, brunnsmanschett/ fuktspärr saknas mot golvbrunn.  
- Rör förekommer genom golv

Tätskikt finns inte i golvbrunn.

När tätskikt saknas i golvbrunnen innebär det risk för fuktskador. Vatten kan tränga ner i omkringliggande konstruktioner med fuktrelaterade skador som följd.

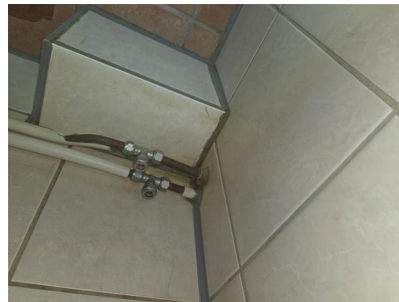
Normala fuktvärden indikerades mot klinker/kakel.

En viss fukt tränger alltid in bakom kakel/klinker via fogarna, detta är helt normalt och innebär inte att tätskiktet/ våtrumsisoleringen under kaklet/klinkern är bristfälligt eller ur funktion.
