Väskinde Lilla

Klintegårde 1:23

Väskinde Lilla Klintegårde 554

| Uppdragsnummer | IO107 |

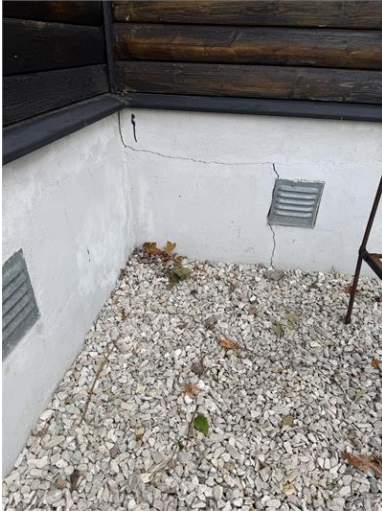
Spricka har noterats i grundmuren. Enligt fastighetsägaren har sprickan inte förändrats eller ökat i omfattning under innehavstiden. Sprickan bör dock hållas under uppsikt och kontrolleras över tid för att upptäcka eventuella fortsatta rörelser

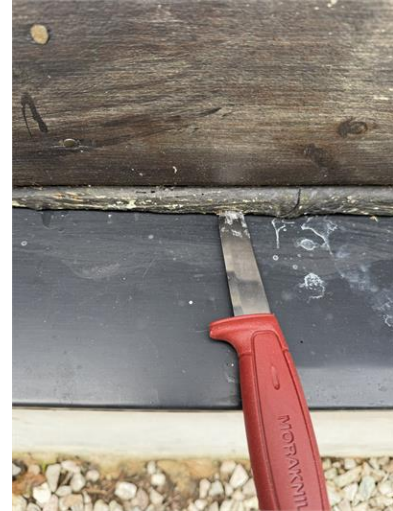
| Besiktningsresultat | | | | | |
|---|---|---|---|---|---|
| Fasad | | x | | | -Utvändigt målade ytor har ett generellt underhållsbehov.<br>- Lite röta på panel se bild |

En mindre del av fasadpanelen uppvisar rötskador. Skadan bedöms vara lokal men den skadade panelen bör bytas ut för att förhindra fortsatt nedbrytning och eventuell fuktskada i bakomliggande konstruktionx

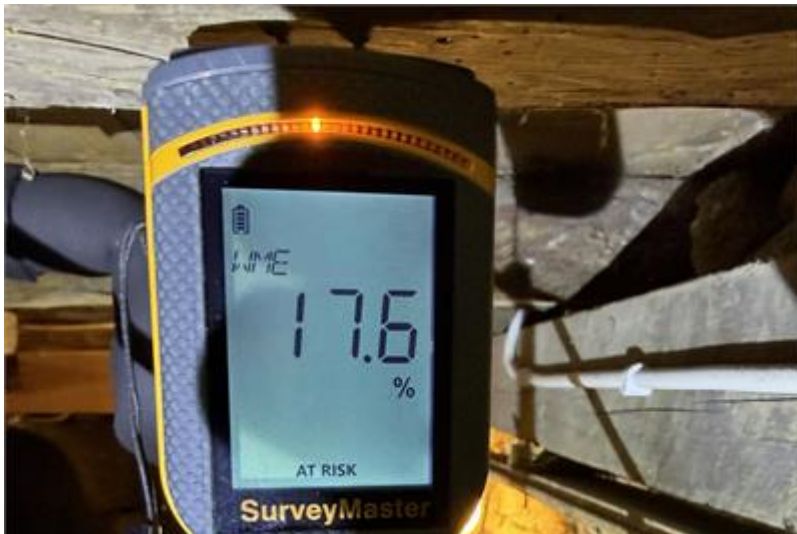
| Besiktningsresultat | | | | | |
|---|---|---|---|---|---|
| Källare | | x | | | -Påväxt noterades på blindbotten i källaren<br>-Något förhöjda fuktvärden noterades i se Bild |

Fuktindikering gav utslag för något förhöjda fuktvärden i källarutrymmet. Detta är inte ovanligt i äldre källarkonstruktioner men bör hållas under uppsikt

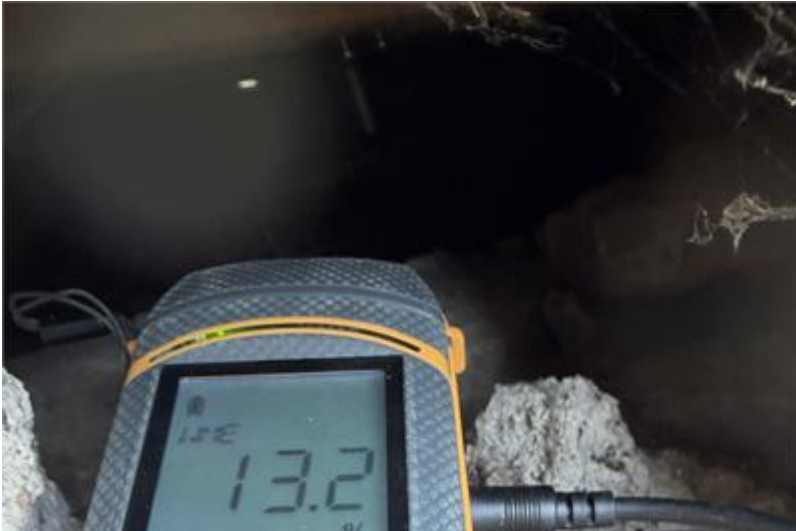
Förhöjda fuktvärden noterades inte i krypgrunden. Sommartid är belastningen på krypgrunder normalt som störst på grund av varm och fuktig uteluft som kondenserar mot svalare konstruktioner.
