**Fastighetsuppgifter**

Fastighetsbeteckning  
Drängsered 2:164  
Adress  
Rågvägen 64  
44836 Floda

| Uppdragsnummer | O33037 |
| Besiktningsdatum | 2026-07-21 |

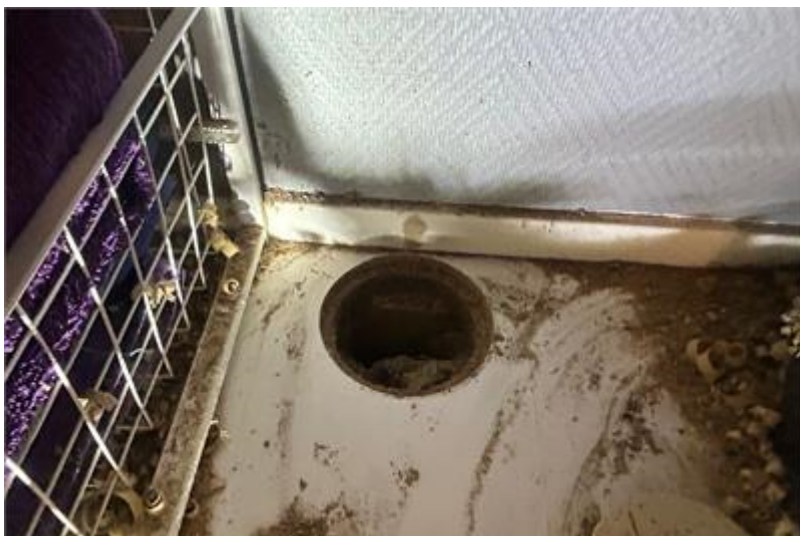
Samtliga provhåltagningar och fuktkvotsmätningar är stickprovskontroller och mätvärden kan variera med årstider mm, gränsen för mikrobiell tillväxt i trä går vid ca 17 % och för rötskador vid ca 28 % fuktkvot.

Ett provhål togs upp i den ovanliggande golvkonstruktionen i klädkammaren och i en golvregel uppmättes fuktkvoten till över 28 % och en avvikande lukt upplevdes i provhålet.

Då fuktkvot över det kritiska gränsvärdet för rötskador samt avvikande lukt noterades rekommenderar vi att denna besiktning kompletteras med en fördjupad teknisk undersökning.
