# Överlåtelsebesiktning

**Objekt: Styrmansvägen 21, 38471 Timmernabben**

## Utlåtande över ÖVERLÅTELSEBESIKTNING

Mönsterås Nyemåla 7:12  
Styrmansvägen 21, 38471 Timmernabben

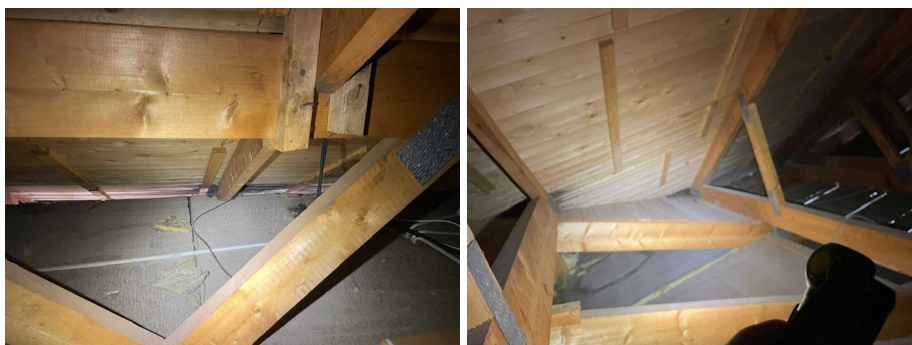
### **Vind:**

Kontroll är utförd av de ytor åtkomliga från landgång. Enstaka uttorkade fukt-/läckagespår noterades bl.a i anslutning till rännal och ned mot takfot mot byggnadens södra sida.
