# Besiktningsprotokoll

Anticimex Överlåtelsebesiktning av småhus - nivå 1

| Fastighetsadress:<br>Sörtorp 3 | |

| Besiktningsdatum:<br>2026-07-20 | Protokollnummer:<br>69821645 |

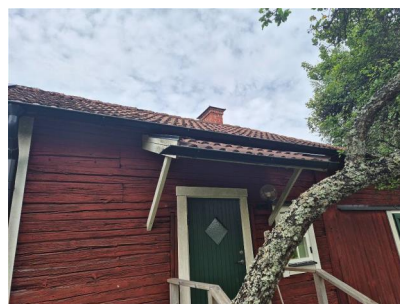
Stuprör saknas lokalt.

Eftersom stuprör saknas utsätts fasaden och grunden för ökad fuktbelastning, vilket i sin tur kan leda till fuktskador i bakomliggande konstruktioner.

Montera stuprör.
