Schäferhatten 20

Elsa Brändströms Gata 83

| Uppdragsnummer | A 37192 |
| Besiktningsdatum | 2026-06-09 |

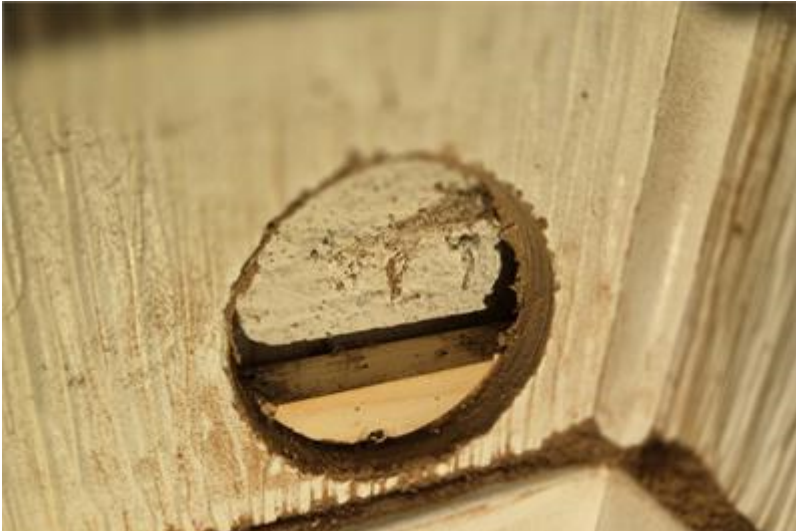
## Bilaga 2

| Byggnadsdel | Källarplan/rum 2 |
| Konstruktionsdel | Utreglade väggar |
| Konstruktionsuppbyggnad | Betong, reglar, ytskikt |

- FK uppmättes till 12% i liggande träregel. Ingen avvikande lukt upplevdes i konstruktionen.
- Notera att stickprovsmässig undersökning är utförd samt att mätvärden normalt sett kan variera över årstiderna. För att säkert fastställa konstruktionens kondition och fuktstatus måste en mer omfattande undersökning utföras.
