# Besiktningsprotokoll

Anticimex Försäkringsbesiktning i samarbete med Fastighetsbyrån

| Fastighetsadress:<br>Hallabogatan 6 | |

| Besiktningsdatum:<br>2026-07-21 | Protokollnummer:<br>69805269 |

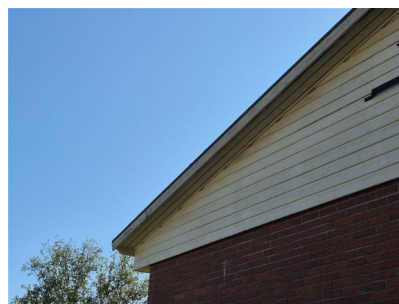
Fasadpanelen och trädetaljer är i behov av målning/underhåll.

För att öka livslängden på fasadbeklädnaden rekommenderas målning och underhåll.

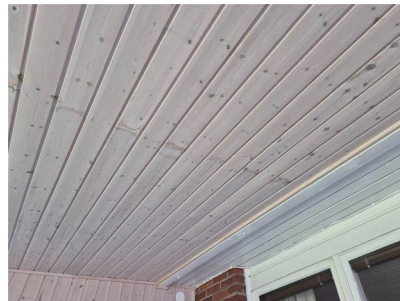
Fuktfäckar noterades på taket.  
Enligt fastighetsägaren har det uppkommit vid extrem nederbörd och hängrännorna svämmat över.

Vid besiktningen uppmättes inga förhöjda fuktvärden. Detta är något som bör hållas under uppsikt.

Trädetaljer och panel på altanen är i behov av målning och underhåll.

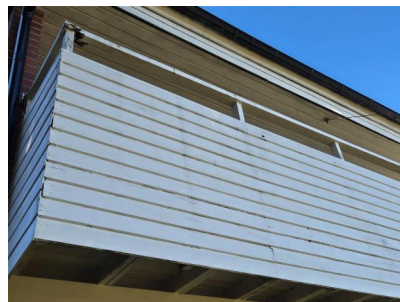
Balkongräcke har mindre rötskador.

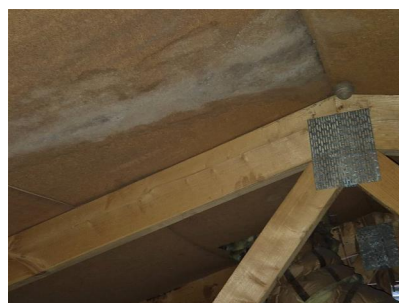
Vid kontroll av vinden uppmättes fuktvärden under kritisk fuktnivå för mikrobiell tillväxt och en normal lukt upplevdes. Fuktkvoten i underlagstak/takbjälkar uppmättes till <8 %.

Äldre fuktfläck noterades på underlagstaket. Bedöms ha uppstått innan takomläggningen.

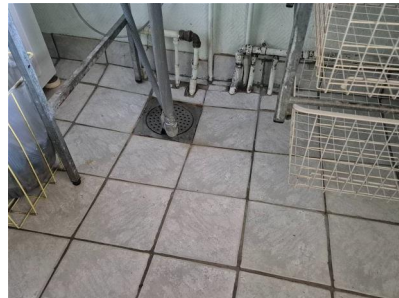
Våtutrymmet har äldre yt-/tätskikt.

Eftersom funktionen, som innebär att ytskiktet/tätskiktet ska vara vattentätt, kan vara nedsatt finns en ökad risk att vatten tränger igenom ytskiktet/tätskiktet med vattenskador i omkringliggande konstruktioner som följd.

Klinkerplattorna i utrymmet har ett oregelbundet fall och bomljud noterades kring golvbrunnen.

Rör genomföring finns i golv.

Rör genomföringar i golvet medför en ökad risk för att vatten tränger ner i omkringliggande konstruktioner och orsakar fuktskador.

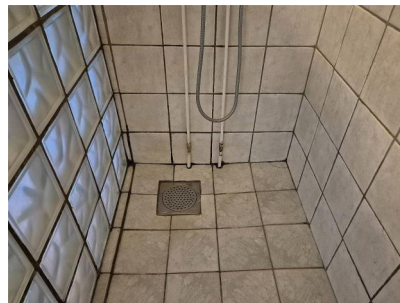
Våtutrymmet har äldre yt-/tätskikt.

Eftersom funktionen, som innebär att ytskiktet/tätskiktet ska vara vattentätt, kan vara nedsatt finns en ökad risk att vatten tränger igenom ytskiktet/tätskiktet med vattenskador i omkringliggande konstruktioner som följd.

Spricka finns på klinkerplatta. Bomljud förekommer på klinkerplattorna.

Rör genomföring finns i golv.

Rör genomföringar i golvet medför en ökad risk för att vatten tränger ner i omkringliggande konstruktioner och orsakar fuktskador.

Puts och färgsläpp noterades på vägg mot bastun.

Renovering av utrymmet rekommenderas. Vid renovering skall golvbrunnen bytas ut.

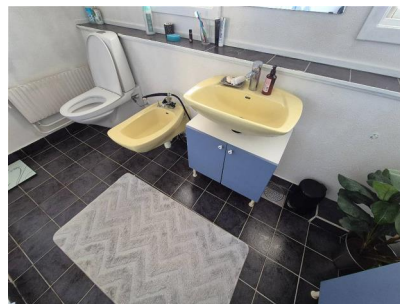
Våtutrymmet har äldre yt-/tätskikt.

Eftersom funktionen, som innebär att ytskiktet/tätskiktet ska vara vattentätt, kan vara nedsatt kan vatten tränga igenom ytskiktet/tätskiktet.

Det finns en äldre golvbrunn i utrymmet. Om utrymmet skall brukas till bad eller dusch så rekommenderas en renovering av utrymmet före för att säkerställa att utrymmet är fuktsäkert.

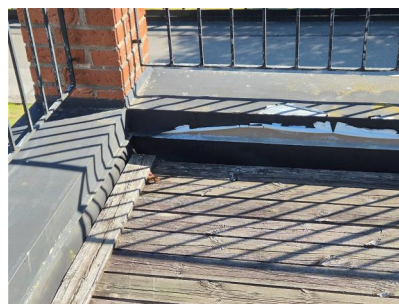
Taket under terrass kunde inte besiktas då trallen döljer takets yta.

Yttertaket är äldre.

Eftersom taktäckningen är äldre har det ett minskat motstånd mot vatteninträngning. Detta i sin tur kan leda till fuktskador på träläkt och vidare ner i underliggande konstruktioner.

Vi rekommenderas att trätrallen demonteras så att en kompletterande besiktning kan utföras.
