**Fastighetsuppgifter**

Mården 3

Norra Industrigatan 14

| Uppdragsnummer | G39409 |

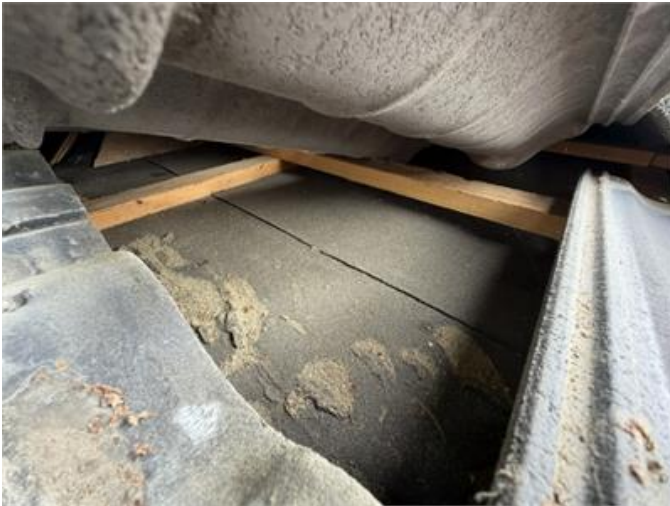
| Besiktningresultat | | | | | |
|---|---|---|---|---|---|
| | X | | | | -Stickprovskontroll av läkt och takpapp utförd utan anmärkning.<br>-Taket är besiktigt från marken, ifrån steg mot hängrännor samt ifrån takstegen. |

Stickprovskontroll av läkt och takpapp utförd utan anmärkning.

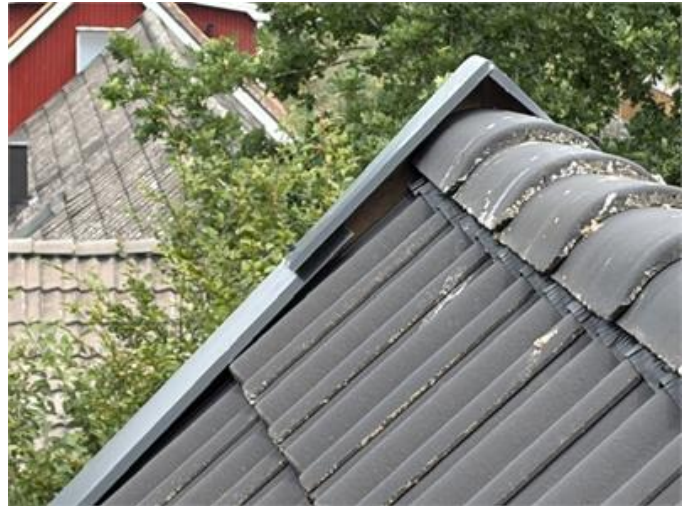
| Besiktningresultat | | | | | |
|---|---|---|---|---|---|
| Tak, Betongpannor | | X | | | -De nedersta takpannorna är inte spikade.<br>-Delar av vindslevebeslag täcker något bristfälligt över takpannorna<br>-Det finns sprickor och fogsläpp i skorstenen. |

Delar av vindskivebeslag täcker något bristfälligt över takpannorna

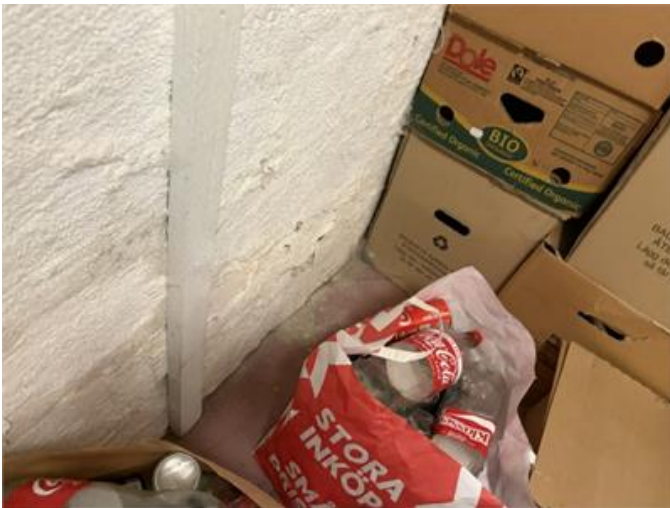
**KÄLLARE Allmänt;** En förhöjd fuktighet i betongplatta samt källarväggar är att förväntas i en äldre källare. Trädetaljer, övrigt organiskt och täta material i kontakt med dessa ytor riskerar därför att även erhålla viss förhöjd fuktighet med mikrobiella skador som följd. Täta eller organiska material bör av denna anledning undvikas i källaren. Utvändiga åtgärder avseende utvändigt fuktisolering och dränering kan förbättra situationen. Förhöjd fukt indikerades mot väggar samt puts/färgsläpp förekommer. Se även info på protokollets näst sista sida, pos. 6.

Fuktgenomslag på källarytterväggar.

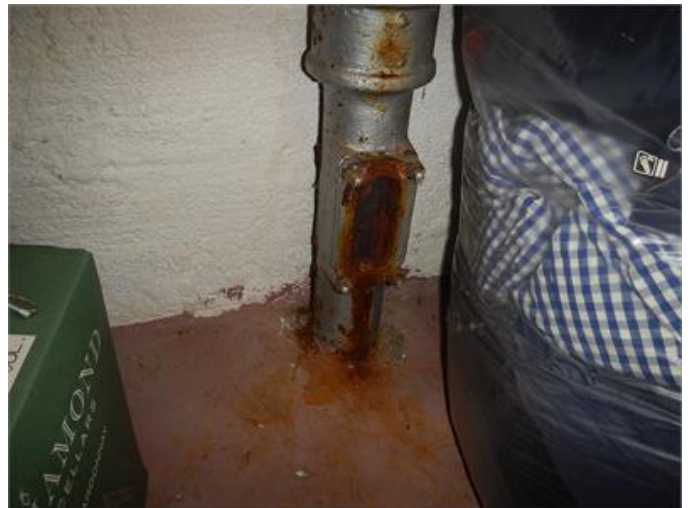
Golvbrunnarna av gjutjärn är rostiga, bör bytas vid framtida renoveringar. Renslucka på avloppsrör och del av avloppsröret är rostiga (i förråd), bör åtgärdas.

Rostigt avloppsrör / renslucka i källaren.

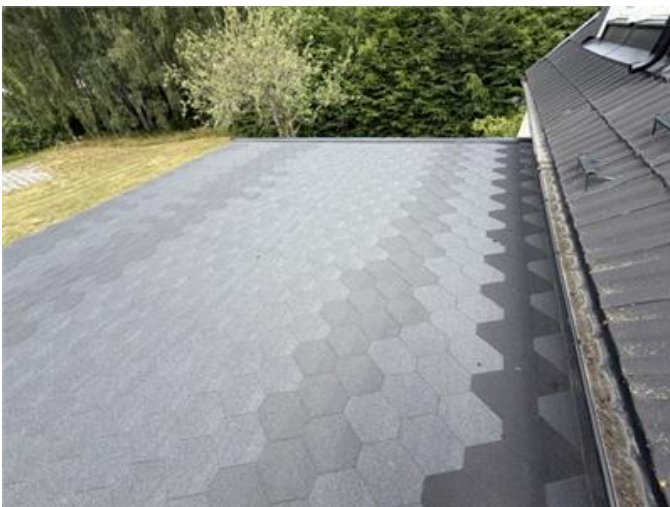
| Besiktningresultat | | | | | |
|---|---|---|---|---|---|
| Tak, takshingel | | X | | | -Låglutande tak, se därför info på protokollets näst sista sida pos. 1.<br>-Vid besiktningen noterades inget att anmärka på gällande takshinglet |

Allmän bild takshingel

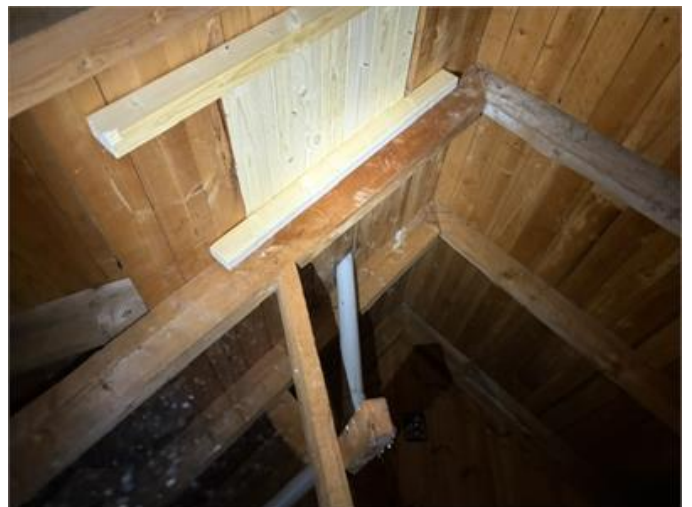
| Besiktningresultat | | | | | |
|---|---|---|---|---|---|
| Vindsutrymmen | | X | | | -Äldre missfärgningar/rinnmärken förekommer som bedöms uppkommit innan taket förnyades, ingen förhöjd fukt uppmättes vid besiktningen<br>-Inspektionsluckorna är inte täta, bör tätas. |

Allmän bild från vind

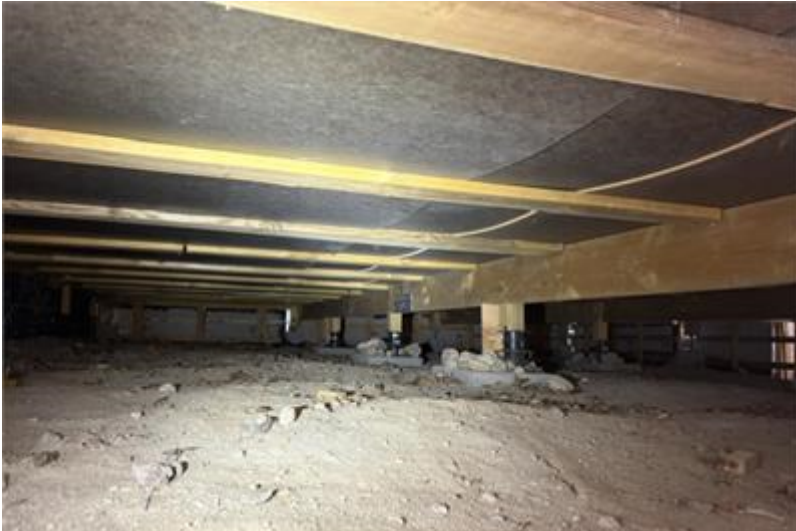
Den aktuella grunden liknas vid en krypgrund då sidorna satts igen med skivor. Grunden är begränsat besiktigad vid öppning i sockel vid källartrappa. Från öppningen noterades inget avvikande inom synfält.

En krypgrund betecknas som en riskkonstruktion även med avseende på fukt- och mikrobiella skador. För att säkert fastställa grundens funktion och golvbjälklagets kondition krävs alltid en fortsatt teknisk undersökning. Se även info i konstruktions och detaljbedömning Pos. 10. på protokollets näst sista sida.
