# Besiktningsprotokoll

Anticimex Försäkringsbesiktning i samarbete med Fastighetsbyrån

| Fastighetsadress:<br>Rönningsgatan 59 | |

| Besiktningsdatum:<br>2026-07-20 | Protokollnummer:<br>69824529 |

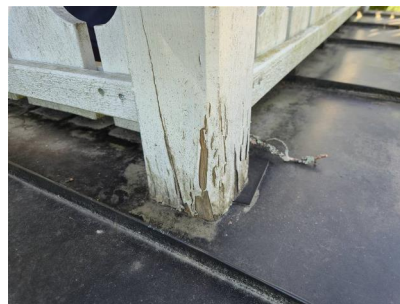
Räcket är i behov av målning/underhåll.

För att öka livslängden rekommenderas målning och underhåll.

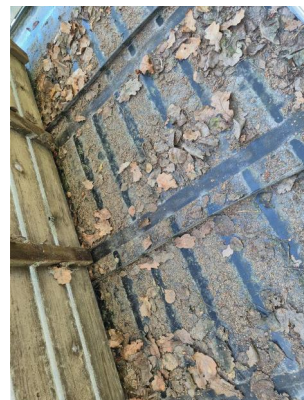
Skräp under trallen.

För att öka livslängden på taket under tallen så rekommenderas att skräpet tas bort.

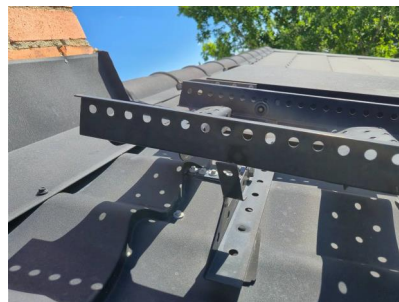
Takstege är lös närmast murstocken.

Skruva fast takstegen.

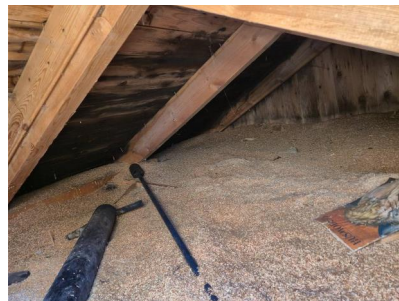
På vinden noterades mikrobiell påväxt på insidan av yttertaket. Påväxten indikerar att varm och fuktig luft från bostaden når vindsutrymmet, vilket skapar förutsättningar för mikrobiell tillväxt. Problemet är vanligt i äldre hus där moderniseringar, såsom fönsterbyte och installation av ny värmekälla, påverkat den ursprungliga självdragsventilationen. För att minska risken för fortsatt påväxt rekommenderas att ventilationen i bostaden ses över samt att eventuella luftläckage genom vindsbjälklaget tätas. Se även bifogat faktablad. Huset bedöms vara väl underhållet.

Vid kontroll av vinden har fuktvärden under kritisk fuktnivå för mikrobiell tillväxt uppmätts, dock finns mikrobiell påväxt på underlagstak.

Fuktkvoten i underlagstak/takbjälkar uppmättes till under <8 %.

Den upptäckta mikrobiella påväxten på underlagstaket är ett tecken på att vinden har tillförts eller tillförs fukt inifrån bostaden. Observera att besiktning av bostadens ventilationssystem inte har ingått i uppdraget.

För att komma tillrätta med detta kan fuktillförseln inifrån bostaden behöva minskas. Det kan göras genom att ventilationen i bostaden förbättras samt att eventuella otätheter i vindsbjälklaget (tak-/väggvinklar, vindslucka med mera) tätas. Läs Anticimex faktablad om uppvärmda vindsutrymmen för tips och råd. Se även "besiktningsteknikerns reflektion".

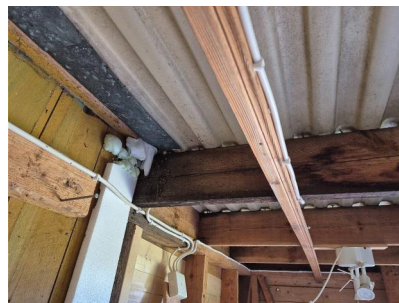
Missfärgning i takbjälklaget.

Bedöms vara gammal.

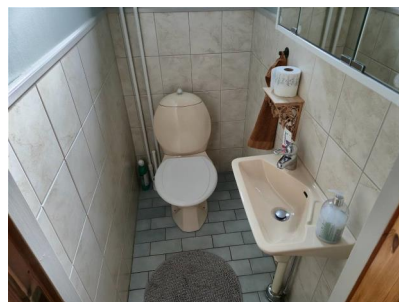
WC-stolen är lös.

Bör skruvas fast.

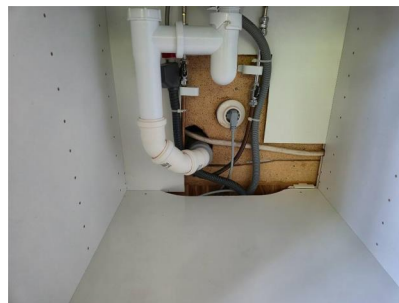
Fuktskydd saknas i diskbänksskåp.

För att upptäcka eventuella läckage, installera ett fuktskydd.

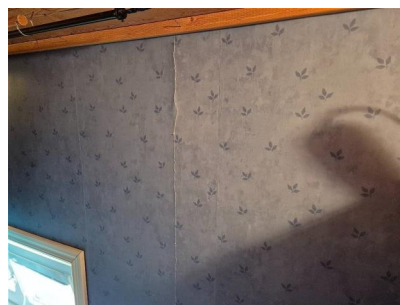
Narurliga rörelsesprickor finns i vägg.

Dessa bedöms inte ha lett till bakomliggande skador.

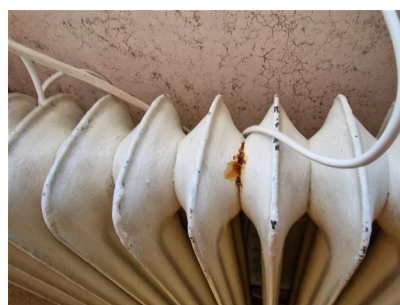
Rostangripen radiator.

Mindre mängd fukt hade vid besiktningstillfället trängt ut. Däremot noterades inga skador i omkringliggande konstruktioner.

Radiatorn bör bytas ut för att förhindra skador.

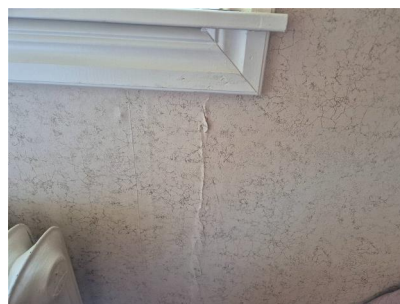
Spricka/or finns i vägg.

Dessa bedöms inte ha lett till bakomliggande skador.

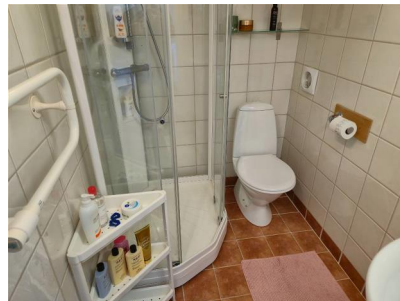
Tänk på att våtrummet börjar bli till åren. Våtutrymmen har normalt en teknisk livslängd på cirka 25–30 år.

Det är positivt att det finns en duschkabin, då den begränsar vattenbegjutningen av golv- och väggytor och därmed minskar belastningen på tätskikten.

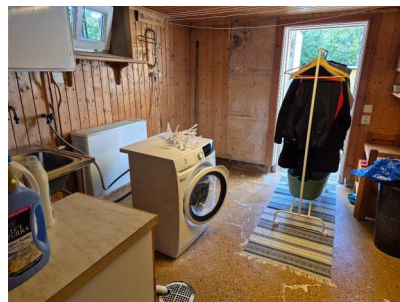
Dräneringen bedöms vara äldre och har uppnått eller överskridit sin normala tekniska livslängd. Vid besiktningen noterades tecken på fuktgenomträngning i källarens ytterväggar. Delar av källaren har påreglade träväggar. Organiska material i källarmiljö löper en förhöjd risk att påverkas av fukt och bör på sikt ersättas med mer fukttåliga material, exempelvis putsade väggar målade med silikatfärg.

Fuktgenomslag finns på källarväggar.

Det här indikerar att källarens utvändiga fuktskydd inte längre fungerar tillfredsställande.

Vid kontroll av konstruktion uppmättes fuktvärden under kritisk nivå för mikrobiell tillväxt dock kunde mikrobiell lukt kännas.

Källargrundmurar med påreglade isolerade ytterväggar. Denna konstruktion får ofta skador på grund av naturlig fuktvandring. Fuktkvoten uppmättes till 23 % och den relativa fuktigheten uppmättes till 81 %.

Det finns risk för mikrobiell tillväxt om den relativa fuktigheten (RF) i den omgivande luften är över 75 %. I furuvirke motsvarar det en fuktkvot (FK) på 17 %.

Om man vill åtgärda detta måste källarens utvändiga fuktskydd förbättras. Läs Anticimex faktablad om källare för tips och råd.

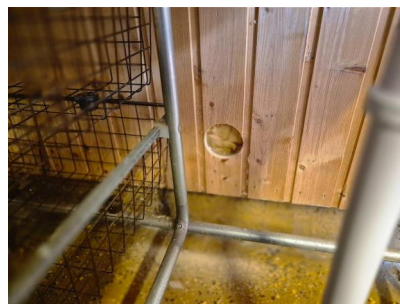
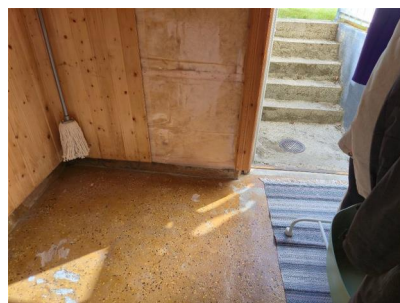
Kontroll av konstruktion har mätts i utrymmet.

Fuktprov togs i utrymmet på två ställen. Ett i ytterväggen till vänster om ytterdörren inifrån sett i väggen där det fattas panel och ett hål borrades under tvättbänken.

Väggen är uppreglad mot ytterväggen, isolerad, plastad och beklädd med träpanel.

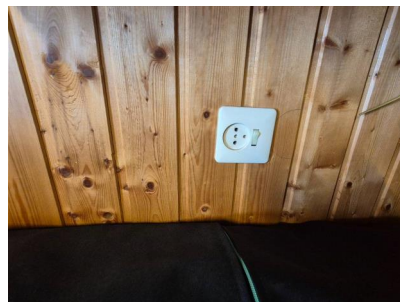
Ojordat uttag finns i rum med betonggolv.

När man har ojordade eluttag i rum med betonggolv finns det en ökad risk för personskador.

Kontakta en elektriker för kontroll och åtgärd.

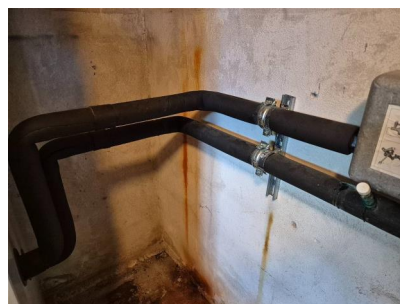
Väggen har fuktfläckar.

Bedöms vara gamla från ett tidigare läckage från tryckkärlet som har åtgärdats.

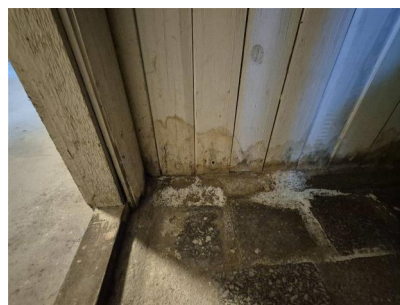
Fuktfläckar finns.

Se allmänt.

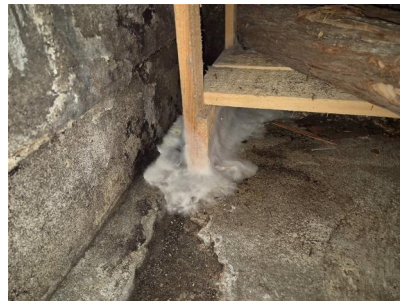
I ouppvärmda och dåligt ventilerade utrymmen som detta kan man förvänta sig något fuktigare klimat. Av den anledningen bör inte organiskt material förvaras här.
