# Besiktningsprotokoll

Anticimex Försäkringsbesiktning i samarbete med Fastighetsbyrån

| Fastighetsadress:<br>Kinnastensvägen 17 | |

| Besiktningsdatum:<br>2026-07-08 | Protokollnummer:<br>69787173 |

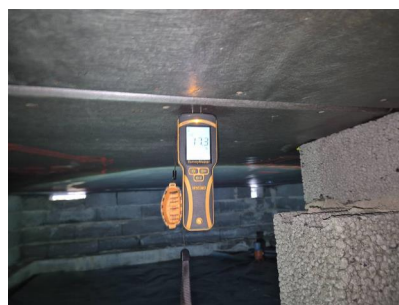
#### Utvändigt / Krypgrund

Vid kontroll av konstruktion uppmättes fuktvärden över kritisk fuktnivå.

Uteluftsventilerade krypgrunder med bjälklag av organiskt material har ofta fuktskador på grund av naturlig fuktpåverkan. Detta kan resultera i mikrobiella skador.

Fuktkvoten uppmättes till 17.3 %, vilket är över gränsvärdet 17% för mikrobiell tillväxt.

Vidare noteras att det förekommer fuktgenomslag på grundmuren mot husets framsida.

För att undvika detta så måste grundens klimat bli torrare. Läs Anticimex faktablad om uteluftsventilerade krypgrunder för tips och råd.

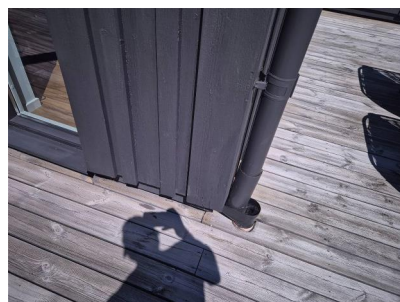
### Utvändigt / Fasad

Lokala torrsprickor förekommer i träfasad.

Detta bedöms inte ha lett till någon bakomliggande skada.

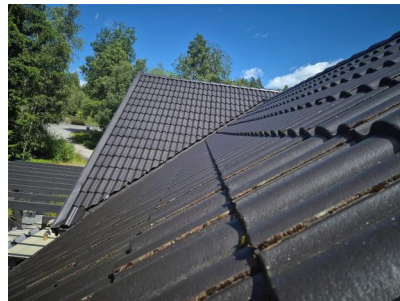
### Utvändigt / Tak/Sidovindar

Taket besiktigades från markyta samt anliggande stega på husets baksida.

Takpannor med underlagstak av träfiberskivor på ursprungshuset.

Vidare noteras begynnande mosspåväxt samt avsaknad av takfotsplåt. Lokalt underhålls behov föreligger på vindskivor.

Med denna konstruktion är det extra viktigt att takpannorna är hela. Eftersom underlagstaket inte har en papp kan regn och snö som tränger in genom otätheter leda till fuktskador i underliggande konstruktion.

Vid kontroll av sidovindar noteras att det förekommer missfärgningar i anslutning till takgenomförningar. Vid besiktningen kunde ingen avvikande fuktindikering uppmätas i berört område. Fastighetsägaren har vidtagit utvändiga åtgärder.

Det rekommenderas att missfärgningarna hålls under uppsikt.

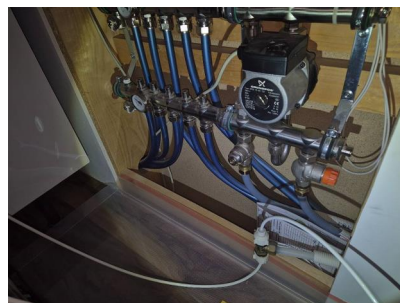
### Entréplan / Allmänt

Vid besiktningen noteras att det finns brister i bostadens installationsskåp för vatten och värme.

Det noteras att det saknas tillhörande skvallerrör i installationsskåp i tvättstugan, vattentätbotten/sidor i garderobens installationsskåp samt avsaknad av installationsskåp för golvvärme bakom kyl-/frys-skåp.

Noterade brister ökar risken för fuktrelaterade skador i angränsande konstruktioner i händelse av läckage.

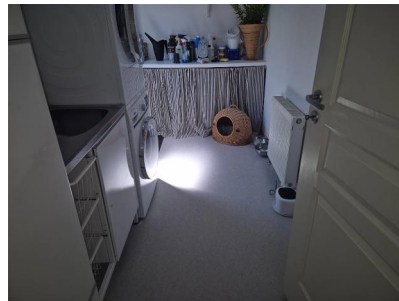
### Entréplan / Tvättstuga

Rör genomföring finns i golv.

Rör genomföringar i golvet medför en ökad risk för att vatten tränger ner i omkringliggande konstruktioner och orsakar fuktskador.

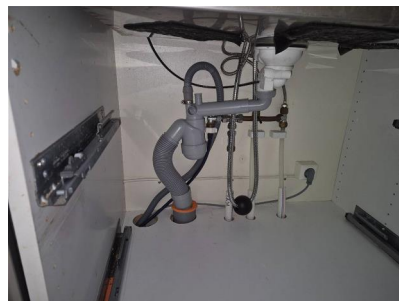
### Entréplan / Kök/Matplats

Fuktskydd saknas i diskbänksskåp.

Vidare noteras att avstagningsventil till diskmaskin är monterad i diskbänksskåp samt bristfällig upphängning utav avloppslang.

Utan fuktskydd är det svårt att upptäcka läckage från rörledningar. Vatten kan då tränga in i omkringliggande konstruktioner och orsaka fuktskador.

För att upptäcka eventuella läckage, installera ett fuktskydd samt komplettera med en upphängningsbygel till diskmaskinens avloppslang.

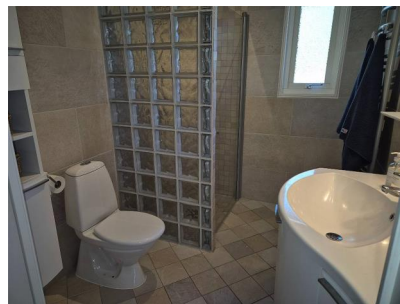
### Entréplan / Badrum

Golvlutning.

Det förekommer lokala lågpunkter i golvfallet.

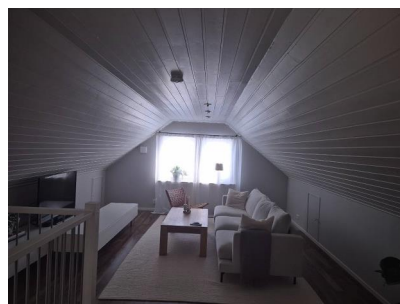
### Övre plan / Allmänt

Innertaket följer yttertaket (parallela tak) Ev förekomst av bakomliggande luftspalt och uppbyggnad av densamma går därför ej att bedöma. Detta är en ej allmänt känd riskkonstruktion utan ett vedertaget sätt att isolera yttertaket av denna typ.

Inga avvikelser noterades i tak/väggvinkel.

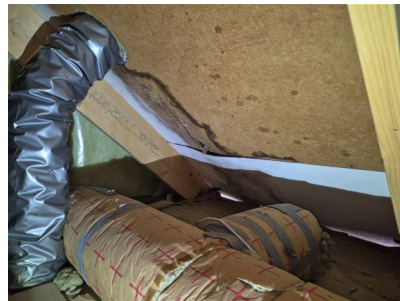
### Övre plan / Sidovindar

Underlagstaket består av träfiberskivor på ursprungs hus.

Det noteras att det förekommer missfärgningar i anslutning till takgenomförningar. Vid besiktningen kunde ingen avvikande fuktindikering uppmätas i berört område. Fastighetsägaren har vidtagit utvändiga åtgärder.

Då underlagstaket på det befintliga huset består av träfiberskivor utan yttre taktäckning av papp under takbeklädnaden, finns risk vid ogynnsam väderlek att regnvatten/snö tränger in i skivskarvar med läckage som följd.

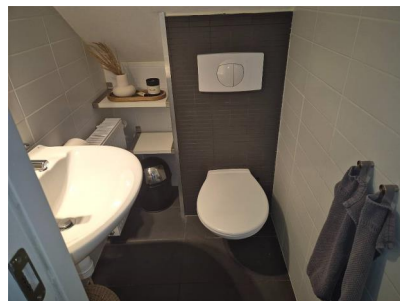
### Övre plan / Toalett

Golvet i utrymmet är inte fuksäkrat mot väggar och tröskel.

Vidare noteras att inbyggd spolcistern till toalett saknar skvallerrör. Vid besiktningen kunde det inte fastställas om aktuell modell skall ha skvaller rör eller ej. Samt otäthet vid rörgenomförning avlopp från handfat.

Avsaknaden tätskikt på golvet ökar risken att vatten tränger in i angränsande konstruktioner och rum vilket i sin tur kan leda till fuktrelaterade skador.

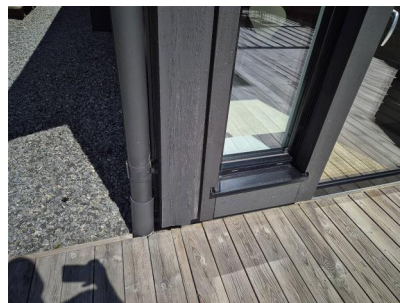
#### Utvändigt / Fasad

Lokal förekomst av torrsprickor.

Detta bedöms inte ha lett till några bakomliggande skador.

Det rekommenderas att genomföra målning/underhåll för att säkerställa materialets livslängd.

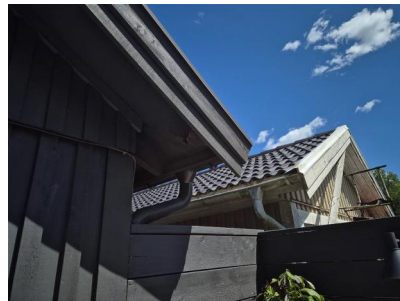
### Utvändigt / Tak

Taket besiktigades från markyta samt anliggande stege på garagets långsida.

Takpannor med underlagstak av träfiberskivor

Med denna konstruktion är det extra viktigt att takpannorna är hela. Eftersom underlagstaket inte har en papp kan regn och snö som tränger in genom otätheter leda till fuktskador i underliggande konstruktion vilket till viss del redan skett.

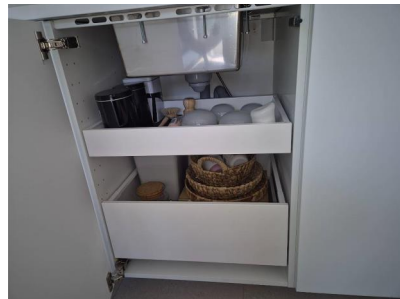
### Garage invändigt / Matplats

Fuktskydd saknas i diskbänkskåp.

Utan fuktskydd är det svårt att upptäcka läckage från rörledningar. Vatten kan då tränga in i omkringliggande konstruktioner och orsaka fuktskador.

För att upptäcka eventuella läckage, installera ett fuktskydd.
