# Besiktningsprotokoll

Anticimex Försäkringsbesiktning i samarbete med Fastighetsbyrån

| Fastighetsadress:<br>Älgstigen 17 | |

| Besiktningsdatum:<br>2026-07-15 | Protokollnummer:<br>69814844 |

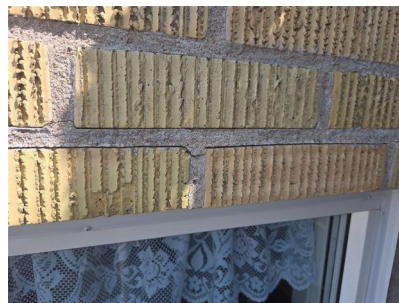
Sprickor finns i tegelfogar ovan några fönster.

Kontakta fackman för kontroll samt för bedömning av lämpliga åtgärder.

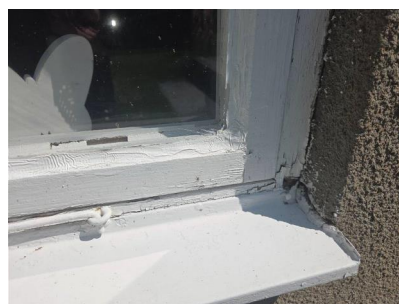
Lokala rötskador finns i ena källarfönstret åt sydväst.

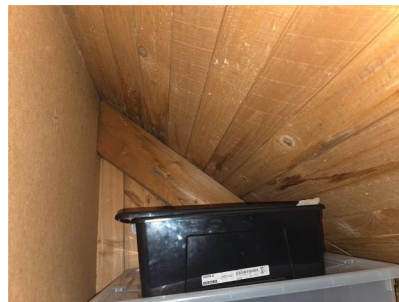
Underlagstaket har äldre fuktfläckar.  
Noterade fuktfläckar uppstod innan takomläggningen.

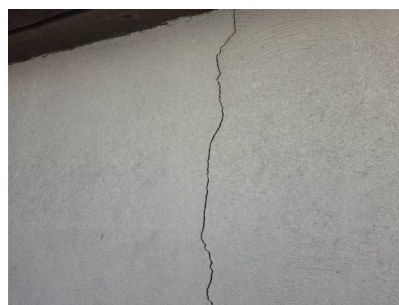
Marken lutar lokalt in mot byggnaden.  
Sprickor finns i putsfasaden och vissa syns invändigt.  
Taksargen och träfasaden har torrsprickor.

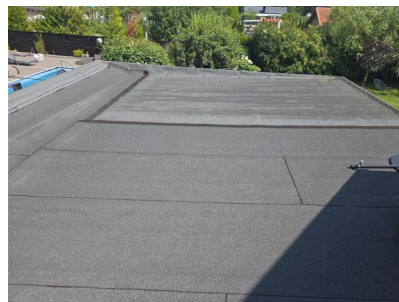
Delar av takpappen är äldre.

Tätskiktet på ett platt/låglutande tak har enligt vår bedömning en begränsad livslängd. Eftersom takpappen delvis är äldre har det ett minskat motstånd mot vattengenomträngning. Detta i sin tur kan leda till att takkonstruktionen drabbas av fuktskador.

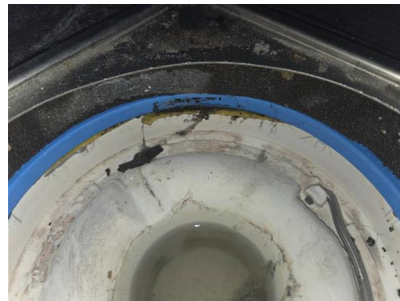
Golvbrunnsmanshetten sticker felaktigt ut under klämringen.

Detta kan leda till fuktskador i omkringliggande konstruktioner.
