# Besiktningsprotokoll

Anticimex Försäkringsbesiktning i samarbete med Fastighetsbyrån

| Fastighetsadress:<br>Kvattjärsvägen 23 | |

| Besiktningsdatum:<br>2026-07-21 | Protokollnummer:<br>69823516 |

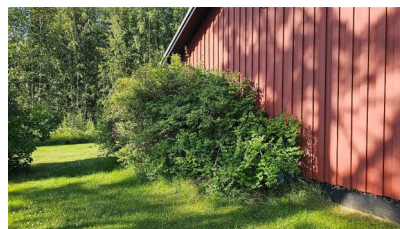
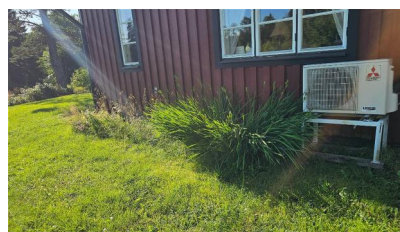
Växter finns i anslutning till byggnaden.

Området närmast huset rekommenderas att vara fritt från växtlighet.

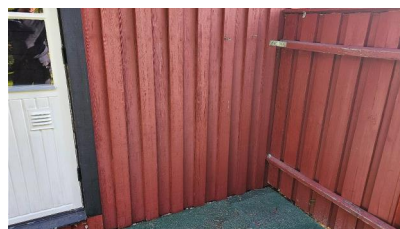
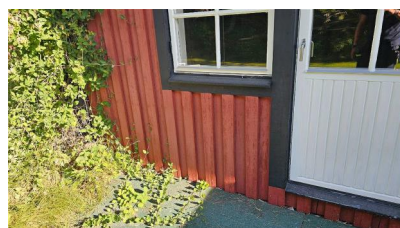
Mindre delar av fasadpanelen är i behov av målning/underhåll.

För att öka livslängden på fasadbeklädnaden rekommenderas målning och underhåll.

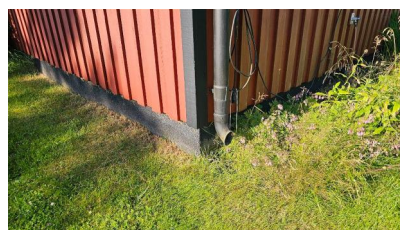
Stuprör avslutas nära husliv.

Stuprör som avslutas intill husliv (ovan mark) kan medföra en ökad fuktbelastning på grundmur/sockel med fuktrelaterade skador som följd.

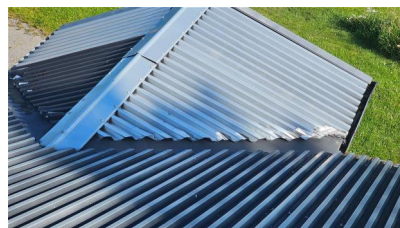
Yttertaket är ett äldre tak.

Tryckskador noterades vid vinkelrännor.

Tak, plåtdetaljer och underlagstak har enligt vår bedömning en begränsad livslängd. Eftersom husets taktäckning är äldre har det ett minskat motstånd mot vatteninträngning. Detta i sin tur kan leda till fuktskador på träläkt och vidare ner i underliggande konstruktioner.

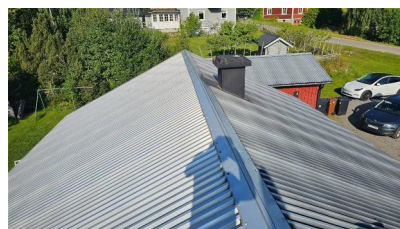
Besiktning av yttertaket har genomförts från mark, anliggande stegen samt takstege.

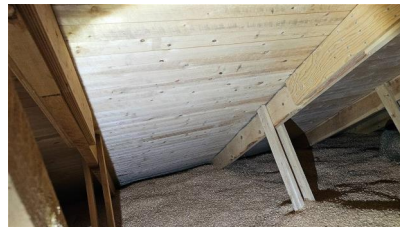
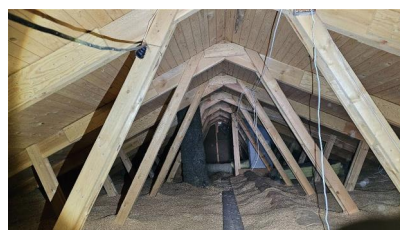
Vid kontroll av vinden uppmättes fuktvärden under kritisk fuktnivå för mikrobiell tillväxt och en normal lukt upplevdes. Fuktkvoten i underlagstak/takbjälkar uppmättes till 8 %.

Det finns risk för mikrobiell tillväxt om den relativa fuktigheten (RF) i den omgivande luften är över 75 %. I furuvirke motsvarar det en fuktkvot (FK) på 17 %.

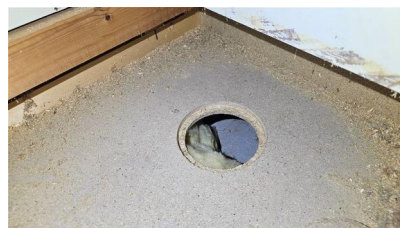
Husets grundläggningen består av en betongplatta på mark utan underliggande isolering och med ett uppreglat isolerat golv dikt an betongen. Golvkonstruktionen består av betongplatta, träreglar, mineralullsisolering, golvspånskiva och ytskikt.

Vid kontroll av konstruktion uppmättes fuktvärden under kritisk nivå för mikrobiell tillväxt och normal lukt upplevdes.

Fuktkvoten uppmättes till 15 %.

Befintlig golvkonstruktion och eventuella väggsyllar riskerar att drabbas av fuktskador på grund av naturlig fuktpåverkan. Detta i sin tur kan leda till mikrobiella skador (angrepp av mikroorganismer) som kan resultera i att mikrobiell lukt sprids till boendemiljön. Om väggsyllarna är tryckimpregnerade kan även en kemisk lukt förekomma.

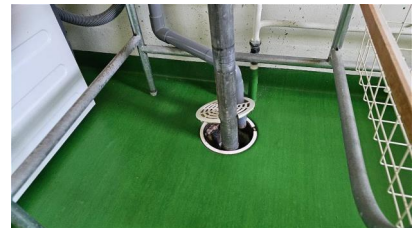
Utrymmet har äldre yt-/tätskikt.  
Golvlutning mot golvbrunnen är bristfällig,  
Matsläpp noterades intill golvbrunnen.

Eftersom funktionen, som innebär att ytskiktet/tätskiktet ska vara vattentätt, kan vara nedsatt finns en ökad risk att vatten tränger igenom ytskiktet/tätskiktet med vattenskador i omkringliggande konstruktioner som följd.

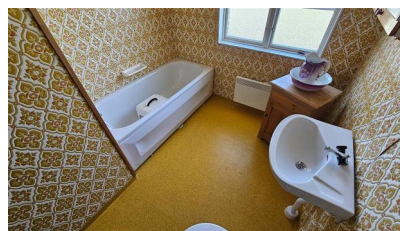
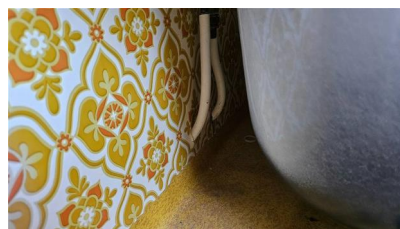
Våtutrymmet har äldre yt-/tätskikt.  
Rör genomföringar finns i vägg vid plats för bad.  
Golvutning till golvbrunnen är bristfällig.

Eftersom funktionen, som innebär att ytskiktet/tätskiktet ska vara vattentätt, kan vara nedsatt finns en ökad risk att vatten tränger igenom ytskiktet/tätskiktet med vattenskador i omkringliggande konstruktioner som följd.

Rör genomföringar i väggen medför en ökad risk för att vatten tränger in i omkringliggande konstruktioner och orsakar fuktskador.

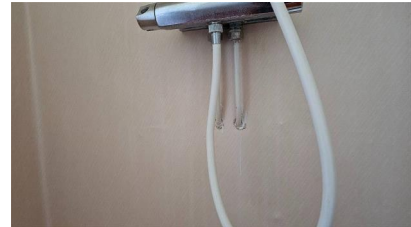
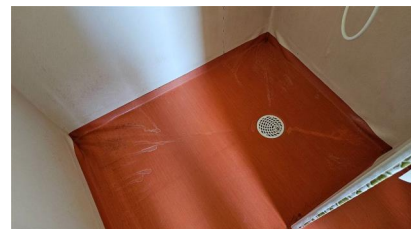
Våtutrymmet har ett äldre yt/tätskikt.  
Golv samt väggbeklädnad har släppt från underlaget.  
Otäta skarvar noterades på vägg.  
Rör genomföringar finns i vägg vid plats för dusch.

Eftersom funktionen, som innebär att ytskiktet/tätskiktet ska vara vattentätt, kan vara nedsatt finns en ökad risk att vatten tränger igenom ytskiktet/tätskiktet med vattenskador i omkringliggande konstruktioner som följd.

Rör genomföringar i väggen medför en ökad risk för att vatten tränger in i omkringliggande konstruktioner och orsakar fuktskador.

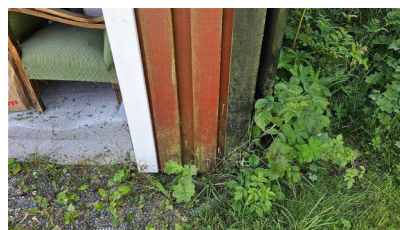
Delar av fasaden är i behov av målning/underhåll.

För att öka livslängden på fasadbeklädnaden rekommenderas målning och underhåll.

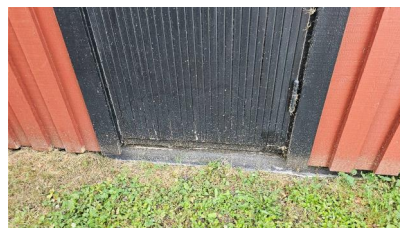
Dörr är i behov av målning/underhåll.

För att öka livslängden på dörr rekommenderas målning och underhåll.

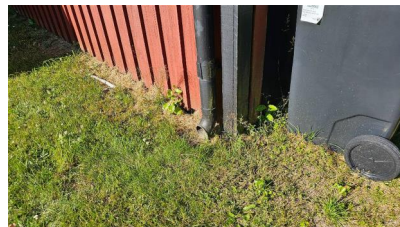
Stuprör avslutas nära husliv.

Stuprör som avslutas intill husliv (ovan mark) kan medföra en ökad fuktbelastning på grundmur/sockel med fuktrelaterade skador som följd.

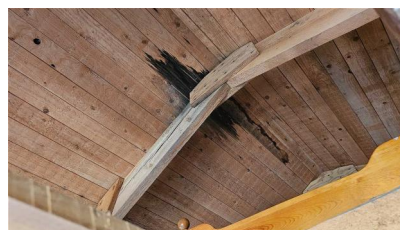
Fuktfläck i taket uppstod för flera år sedan en infästning suttit löst på taket som åtgärdades omgående.

Taket har fuktfläck.

Fuktfläckar kan bero på olika saker, och kan vara ett tecken på en tidigare eller en pågående fuktskada.

Vid fuktindikering så visades inga förhöjda värden.
