Fastighetsbeteckning  
Hamrånge-Berg 4:14  
Adress  
Lottavägen 15  
81740 Bergby

**Besiktningsuppgifter**

| Besiktningsdatum | 2026-07-22 |
| Besiktningsföretag | OBM Fuktteknik Gävleborg AB |

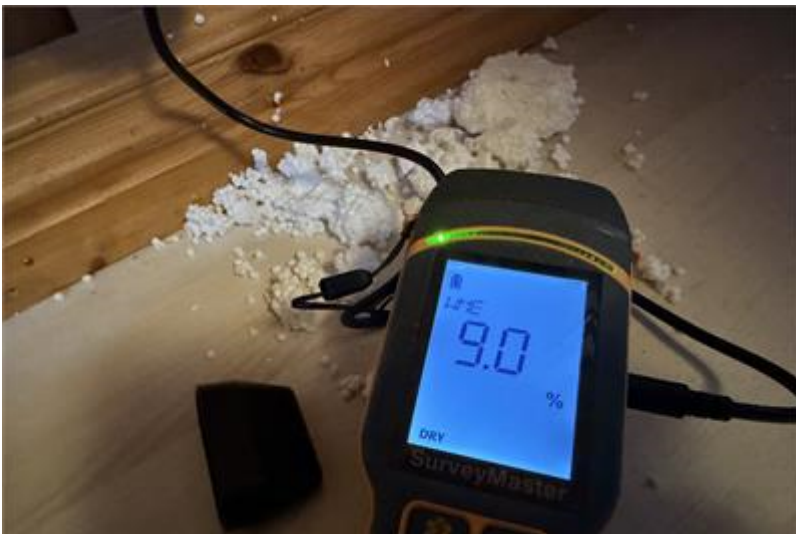
| Byggnadsdel | Utreglad vägg, hobbyrum |

| Konstruktionsdel | Liggande träregel |
| Konstruktionsuppbyggnad | Träregelkonstruktion isolerad med cellplast |

Vid kontroll av konstruktionen uppmättes fuktkvoten till ca 9%. Det kritiska gränsvärdet för mikrobiell tillväxt brukar anges till ca 17% fuktkvot (FK). Notera att stickprovsmässig undersökning är utförd samt att mätvärden normalt sett kan variera över årstiderna. För att säkert fastställa konstruktionens kondition och fuktstatus måste en mer omfattande undersökning utföras.
