Öbolandet 8:5

Strömmingsberget 12A

| Uppdragsnummer | A32060 |
| Besiktningsdatum | 2026-07-22 |

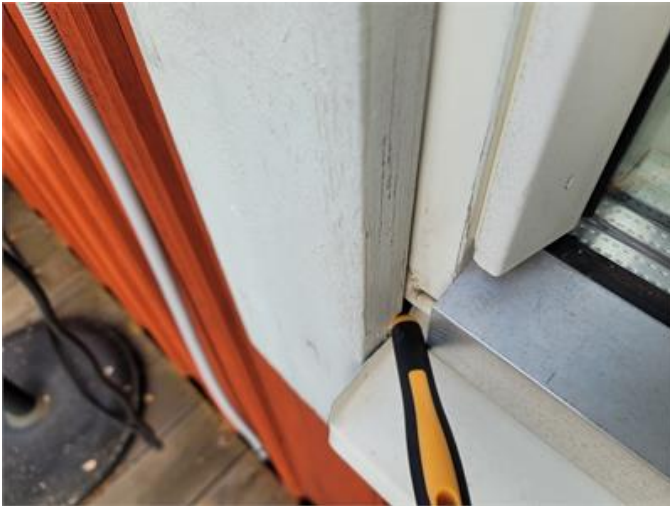
| Besiktningsresultat | | | | | |
|---|---|---|---|---|---|
| Fönster | | X | | | Otättheter förekommer på flera fönsterbleck. Se bild. |

Otätthet mellan bleck och fönster

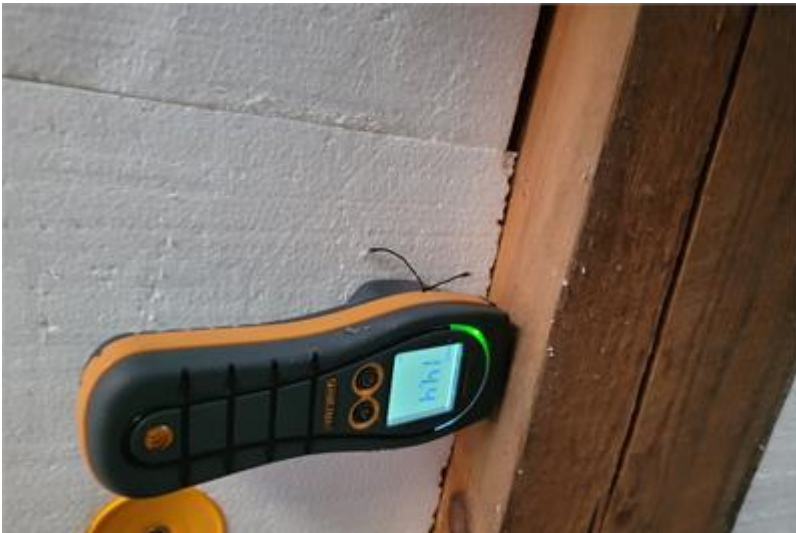
Vid fuktkvotskontroll i bärlina blev värdet ca 14 % fk. Det kritiska gränsvärdet för mikrobiell tillväxt brukar anges till ca 15-17% fuktkvot (FK).

Notera att stickprovsmässig undersökning är utförd samt att mätvärden normalt sett kan variera över årstiderna. För att säkert fastställa konstruktionens kondition och fuktstatus måste en mer omfattande undersökning utföras.
