**Fastighetsuppgifter**

Fastighetsbeteckning  
Hälsinggården 4:240  
Adress  
Skrivarvägen 33  
79144 Falun

**Besiktningsuppgifter**

| Uppdragsnummer | U7151 |

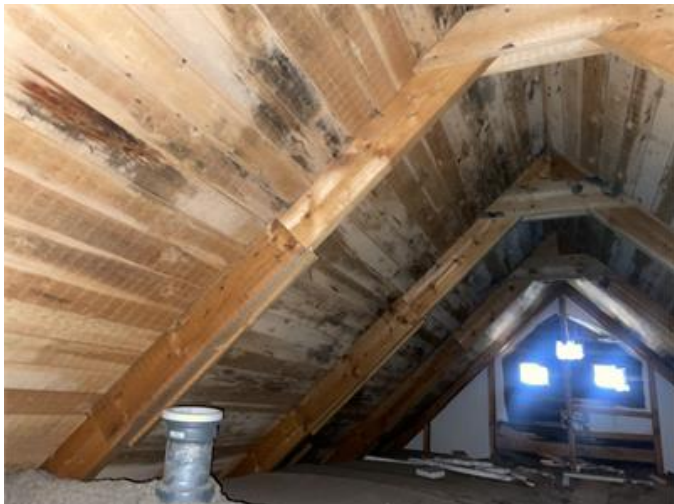
Vindsutrymme

| Besiktningsresultat | | | | | |
|---|---|---|---|---|---|
| <b>Vind</b> | | X | | | Det förekommer mikrobiell påväxt på yttertak. Bör hållas under uppsikt. Inspekterat via lucka. |
