# Besiktningsprotokoll

Anticimex Försäkringsbesiktning i samarbete med Fastighetsbyrån

| Fastighetsadress:<br>Bodeland Västergård 2 | |

| Besiktningsdatum:<br>2026-07-20 | Protokollnummer:<br>69805128 |

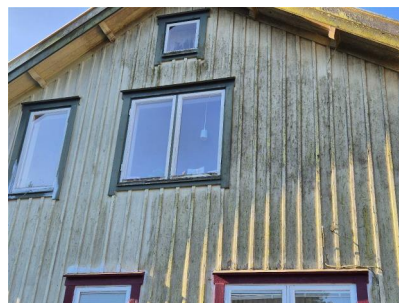
- Fasadpanel är i behov av målning/rengöring.
- Lokalt förekommer rötskador i panel.
- Otäthet noterades vid äldre genomföring för värmepump.

Risk för fuktrelaterade skador på grund av sämre vattenavvisande förmåga. I samband med ommålning rekommenderas att rötskadad panel byts ut.

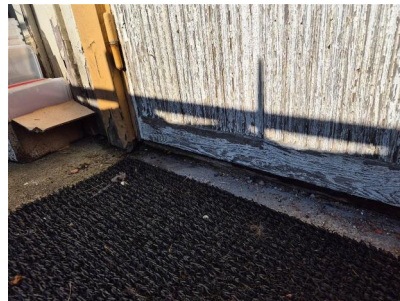
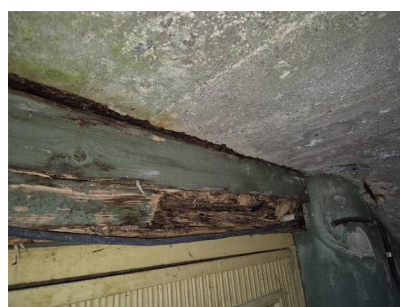
- Dörrar är allmänt i behov av målning/underhåll.
- Trösklar till entrédörr och källardörr är rötskadade samt underliggande konstruktion vid entré.

Risk för fuktrelaterade skador på grund av sämre vattenavvisande förmåga.

En fördjupad undersökning rekommenderas för att konstatera orsak och omfattning av rötskadorna.

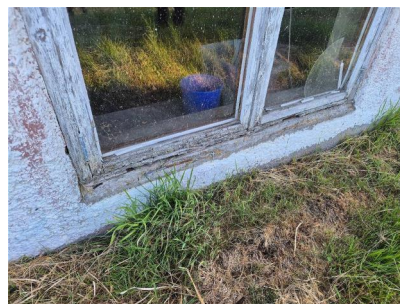
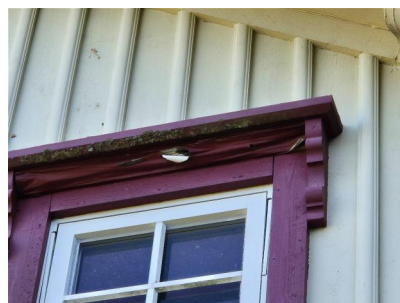
- Äldre fönster är delvis i behov av målning/underhåll.
- Källarfönster är i sämre skick och är rötskadade samt skadade glas.
- Överliggare till fönster mot söder är rötskadade.

Risk för fuktrelaterade skador på grund av sämre vattenavvisande förmåga.

Kontakt rekommenderas med fackman för renovering/byte av fönster samt för bedömning av bakomliggande skador.

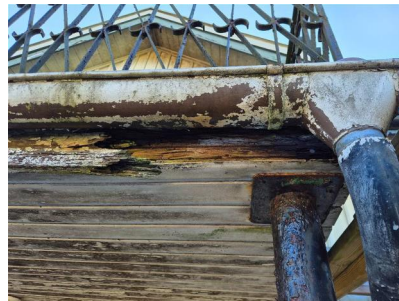
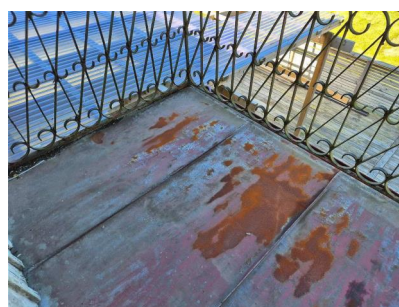
- Rötskador/Skador noterades i konstruktionen.
- Bandplåstäckning är rostangripen.

Kontakt rekommenderas med fackman för vidare bedömning och åtgärder.

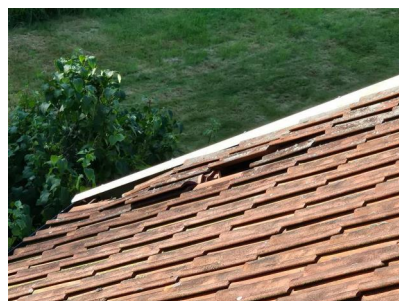
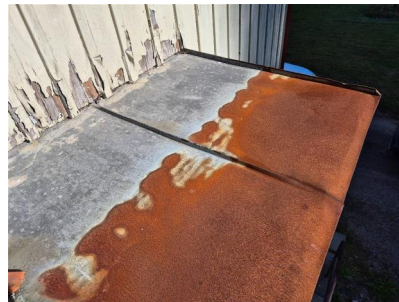
- Taket är äldre.
- Skador noterades mot takfot mot sydost.
- Plåtdetaljer till genomföringar är rostangripna.
- Skorsten saknar väderskydd.
- Plåttak ovan entré är rostangripet.
- Taket har av säkerhetsskäl besiktigats från mark och takstege.

Taket är äldre och har passerat tiden för sin tekniska livslängd och renovering av yttertaket rekommenderas.

Kontakt rekommenderas med fackman/takläggare för vidare bedömning och åtgärder samt för kontroll av omkringliggande konstruktioner.

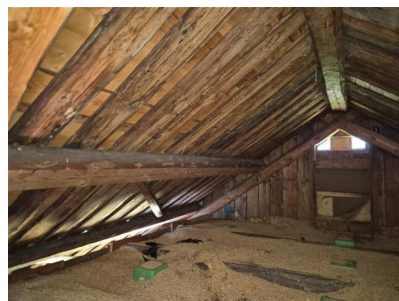
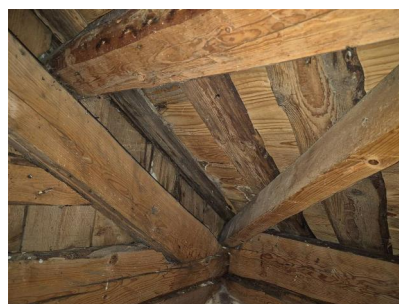
- Lokala fuktfläckar noterades.
- Vid stickprovsvis fuktkvotsmätning uppmättes fuktvärden under kritisk fuktnivå för mikrobiell tillväxt.

Fuktkvoten uppmättes till 10 - 13 %. Risk för mikrobiell tillväxt föreligger om fuktkvoten överstiger 17 %.

Fuktfläckar kan bero på olika saker och kan vara tecken på tidigare eller pågående fuktskada/läckage.

En fördjupad undersökning rekommenderas för att konstatera orsak och omfattning. Se även Tak.

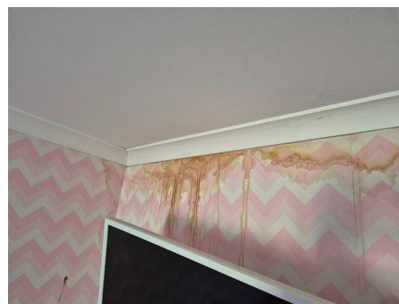
Fuktläckar förekommer på vägg.

Fuktläckar kan bero på olika saker och kan vara tecken på tidigare eller pågående fuktskada/läckage.

En fördjupad undersökning rekommenderas för att konstatera orsak och omfattning. Se även Tak.

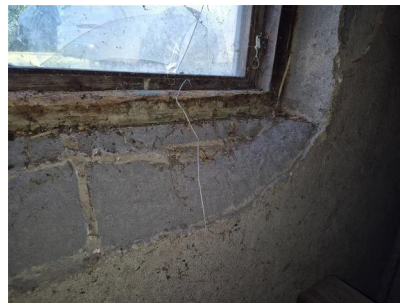
Blå lättbetong noterades i ytttergrundmurar.

Denna typ av lättbetong kan bidra till radongastillskott, dock beroende på mängd och den allmänna ventilationen.

Det rekommenderas att en radonmätning utförs.

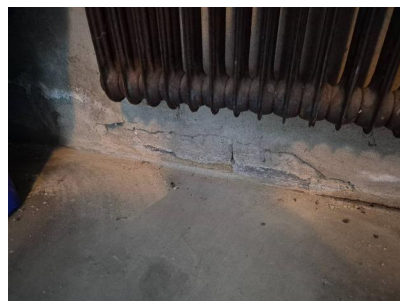
- Puts- och färgsläpp finns på källarväggar.
- Enstaka sprickor noterades, bedöms ej bero på eller ha lett till bakomliggande skador.

Puts- och färg som släppt från underlaget invändigt på källarytterväggarna är ett tecken på att källarens utvändiga fuktskydd inte längre fungerar tillfredsställande.

För att åtgärda detta måste källarens utvändiga fuktskydd förbättras. Läs Anticimex faktablad om källare för tips och råd.

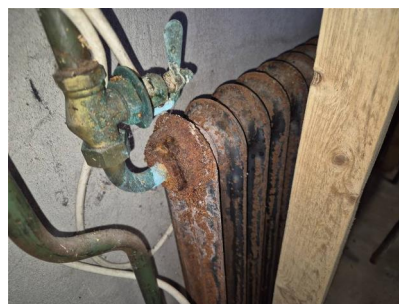
- Husets värmeledningssystem är äldre med lokala rostangrepp.
- Avloppsstam från Kök och vattenlås är av gjutjärnstyp.
- Golvbrunnar i källarplan är av gjutjärnstyp och är rostangripna.

Kontakt rekommenderas med fackman för vidare kontroll/bedömning samt för förslag på åtgärder.
