# Besiktningsprotokoll

Anticimex Försäkringsbesiktning i samarbete med Fastighetsbyrån

| Fastighetsadress:<br>Nöddö Brevik 5 | |

| Besiktningsdatum:<br>2026-07-20 | Protokollnummer:<br>69784421 |

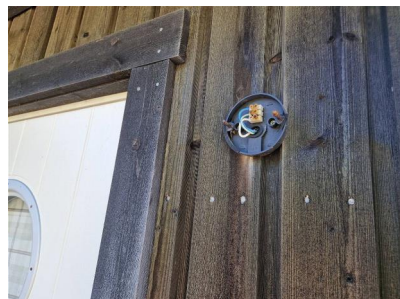
Oskyddad elinstallation.

Det rekommenderas att en elektriker kontaktas för att montera en kopplingsdosa.

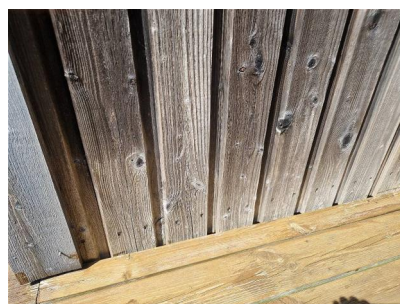
- Torrspäckor finns i fasadpanelen.
- Knutbrädor har gått isär.

Späckor medför en ökad risk att rötskador uppkommer.

Det rekommenderas att knutbrädor skruvas.

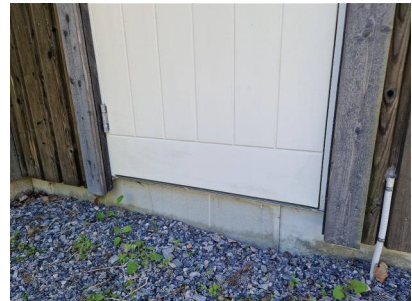
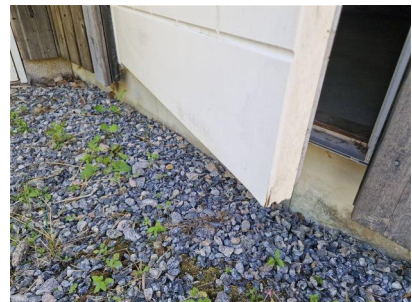
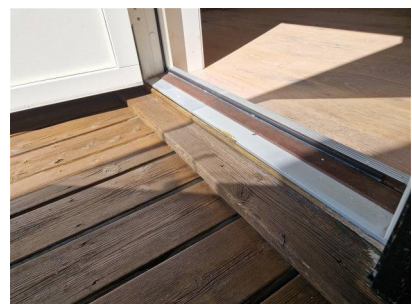
- Vid dörr till garage saknas tröskelbleck här har även dörrbladet svällt i nederkant.
- Bristfälligt tröskelbleck vid altandörr.

Otäta infästningar enligt ovan kan medföra att vatten tränger in med fuktskador som följd.

I ett första läge rekommenderas att brister gällande fönster och dörrar åtgärdas då bleck saknas och är bristfälligt utförda.

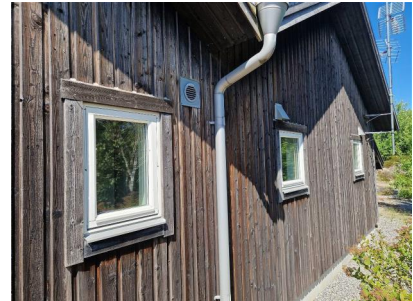
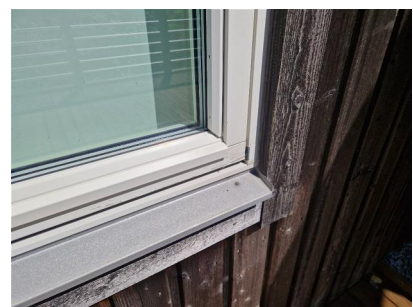
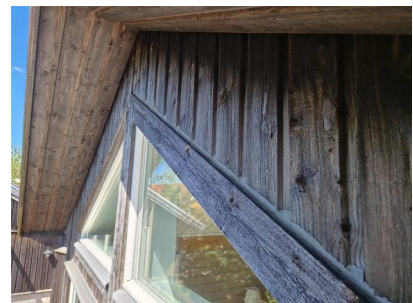
- Överbleck saknas ovan fönster som är väderutsatta.
- Där överbleck finns är insfästningen fogad.
- Spricka i ett fönsterglas vid kök.

Ovannämnda brister medför en ökad risk att vatten tränger in med fuktskador som följd, det rekommenderas att en plåtslagare kontaktas för lämpliga åtgärder.

Byte av trasigt fönsterglas är att rekommendera.

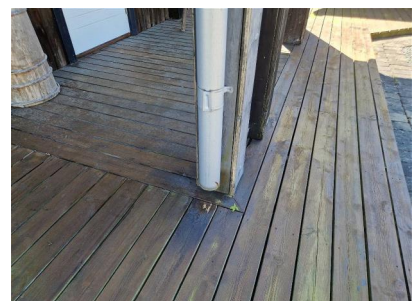
Ett stuprör avslutas mot altan intill konstruktion som bär upp entrétak.

Detta medför en ökad fuktbelastning med risk för skador.

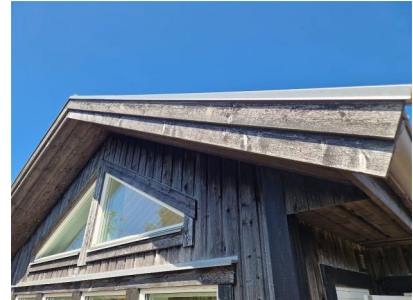
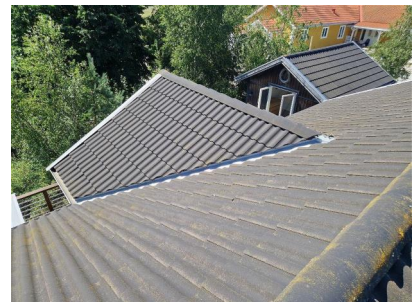
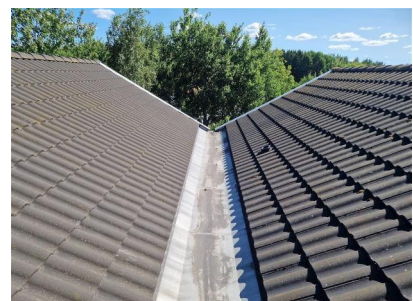
- Torrsprickor och antydan till rötskador i vindskivor.
- Mindre mängd mosspåväxt på takpannor.

Mossa kan på sikt skada takpannor med risk för underliggande skador.

För att åtgärda vindskivor behöver de bytas då de ser ut att vara behandlade med järnvitriol.

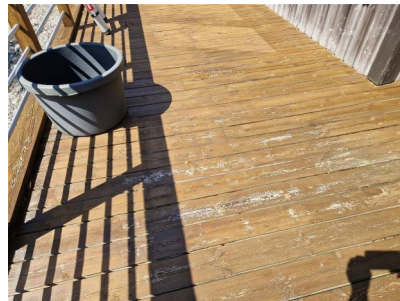
Mindre rötskador i trallbrädor.

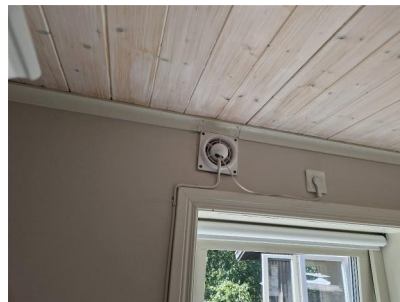
Mekanisk frånluftventilaion finns där det tidigare har suttit en tilluftsventil, gäller i både sovrums 1 och 2.

Då det är mekanisk frånluftsventilation via värmesystem rekommenderas att tilluftsventiler monteras i dessa utrymmen.

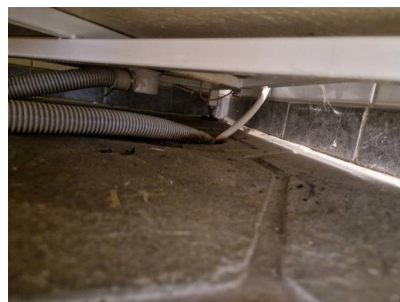
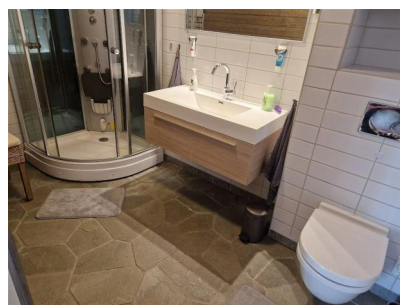
- Golvbrunnen är inte besiktad då den är placerad under duschkabinen som var svår att flytta.
- Bristfälligt golvfall då inte golvytan lutar mot brunnen.

Bristfälligt golvfall kan medföra en ökad risk att vatten orsakar fuktrelaterade skador. Det är bra att det finns en duschkabin när golvfallet är bristfälligt.

För att kunna besikta golvbrunnen och golvytan under duschkabinen behöver kabinen flyttas.

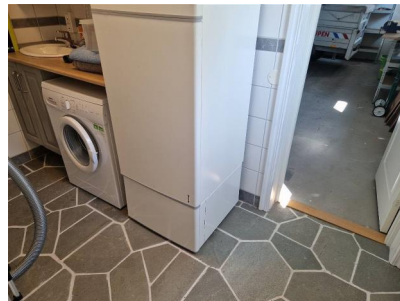
Det finns ingen anslutet tätskikt i golvbrunnen.

Om tätskikt saknas eller är bristfälligt utfört medför detta en ökad risk för läckage och fuktskador.

Brister gällande tvättstugan åtgärdas vid en framtida renovering.

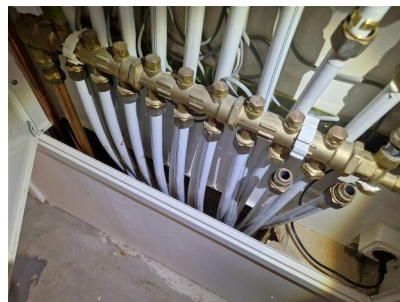
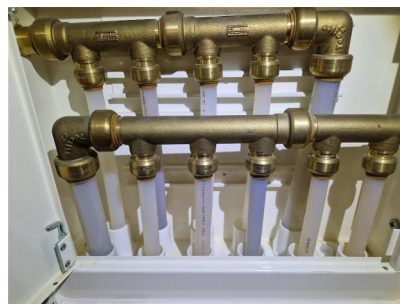
Fördelningscentral för golvvärme saknar tät inklädnad och skvallerrör. Fördelningscentralen för tappvatten saknar skvallerrör.

Ovannämnda brister medför en ökad risk för fuktskador vid ett eventuellt läckage.
