# Besiktningsprotokoll

Anticimex Försäkringsbesiktning i samarbete med Fastighetsbyrån

| Fastighetsbeteckning:<br>Malms-Ändebol 1:9 | |

| Besiktningsdatum:<br>2026-07-16 | Protokollnummer:<br>69817276 |

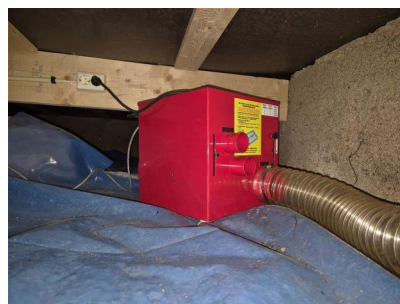
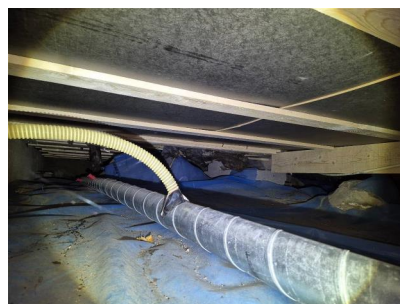
Kryppgrund med installerad avfuktare.

Vid kontroll av konstruktionen i plintgrunden uppmättes fuktvärden under kritisk fuktnivå för mikrobiell tillväxt och normal lukt upplevdes.

Fuktkvoten uppmättes till 13 % i blindbottenbrädor och bärlinor. Det finns risk för mikrobiell tillväxt om den relativa fuktigheten (RF) i den omgivande luften är över 75 %. I furuvirke motsvarar det en fuktkvot (FK) på 17 %.

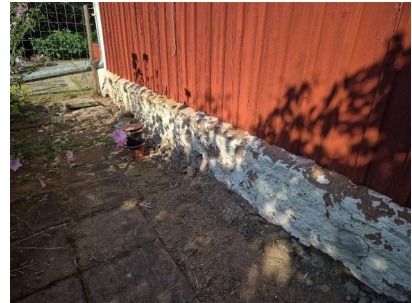
Sockel har sprickor och putssläpp.

Dessa bedöms inte ha lett till bakomliggande skador.

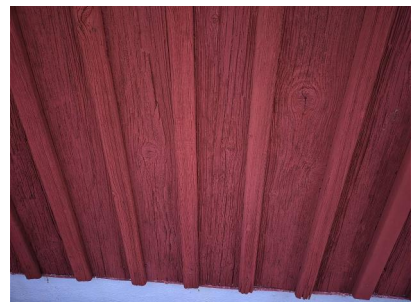
Torrspäckor finns i fasadpanelen.

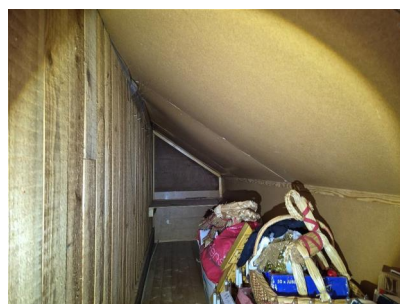
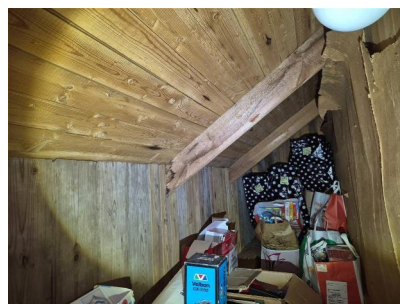
Vid kontroll av vinden uppmättes fuktvärden under kritisk fuktnivå för mikrobiell tillväxt och en normal lukt upplevdes.

Fuktkvoten i takbjälkar uppmättes vid besiktningstillfället till <6 %. Detta värde varierar dock under året beroende på årstid och utomhusklimat.

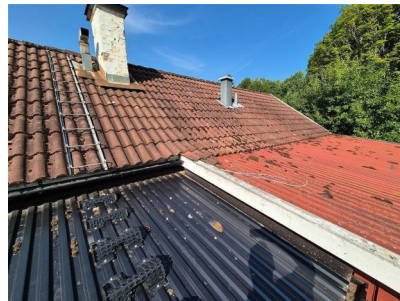
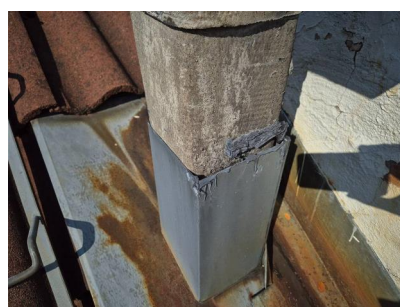
Vid besiktning av taket noterade jag att det förekommer mossor samt att pappan under är äldre och börjar bli spröd/vittrad, det är då viktigt att pannorna är hela och ligger på plats fram tills omläggning.

Yttertaket är äldre. Takpappen är spröd/vittrad och mossor förekommer på betongpannor, otätheter observerades vid genomföringen intill skorstenen. Även vissa vindskivor är i behov av målning och saknar vindskiveplåtar.

Takpannor, plåtdetaljer och underlagspapp har enligt vår bedömning en begränsad livslängd. Eftersom husets taktäckning är äldre har det ett minskat motstånd mot vatteninträngning. Detta i sin tur kan leda till fuktskador på träläkt och vidare ner i underliggande konstruktioner. Otätheter förhöjer denna risken.

För att öka livslängden på taket rekommenderas att mossan tas bort från takpannorna och att otätheterna åtgärdas.

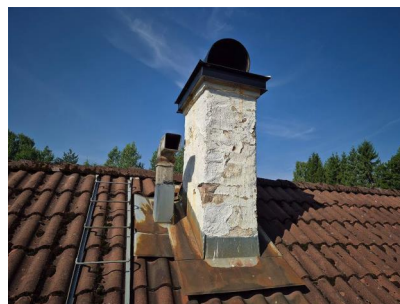
Putssläpp finns på skorstenen.

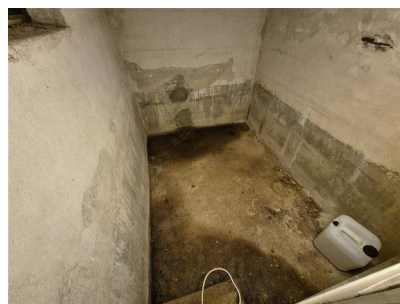
Det jag vill uppmärksamma lite extra är att i källaren finns det vatten stående på betongplattan samt att det upplevdes väldigt fuktig miljö.

Utvändigt fuktskydd är äldre och utrymmet upplevs som fuktigt, vid nederbörd kan det förekomma fritt vatten på betongplattan.

Eftersom källarens utvändiga fuktskydd (dagvattensystem, dräneringssystem samt källarytterväggarnas utvändiga fuktskydd) är äldre, så kan systemet ha nedsatt funktion.

Vid kontroll av källaren uppmättes fuktvärden under kritisk nivå för mikrobiell tillväxt och mikrobiell lukt upplevdes.

Fuktkvoten uppmättes till 12%.

Vi rekommenderar en fördjupad undersökning för att bedöma orsak och omfattning.
