**Fastighetsuppgifter**

Sandared 1:469

Egnahemsvägen 18

| Besiktningsdatum | 2026-07-22 |

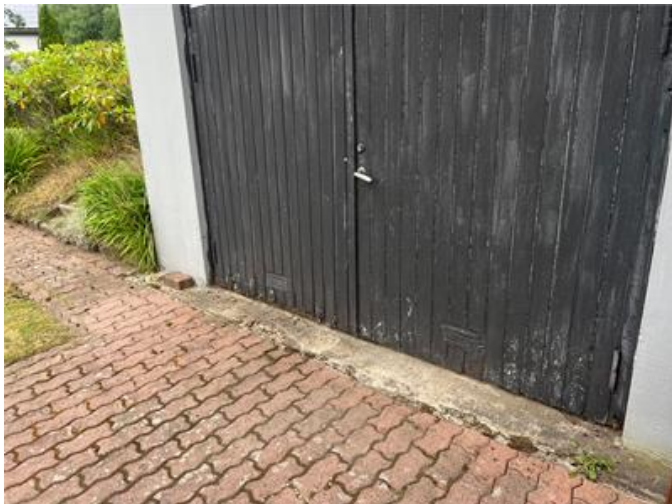
| Besiktningsresultat | | | | | |
|---|---|---|---|---|---|
| Fönster/Dörrar | | | X | | Fönster/dörrar är bitvis i behov av målning/underhåll, rötskador noterades i garageportar. Se kommentar/riskanalys. |

Rötskador i garageportar.

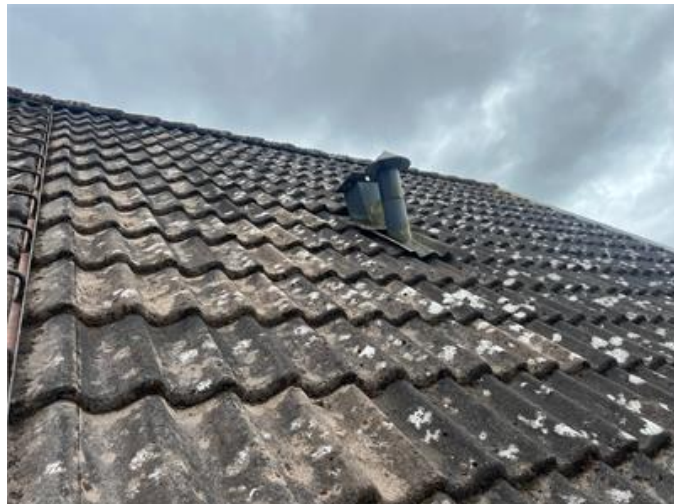
| Besiktningsresultat | | | | | |
|---|---|---|---|---|---|
| Tak | | X | | | Taktäckningen är av äldre datum, färgsläpp/rost förekommer i plåtdetaljer. Plåtdetaljer med justeringsbehov noterades. Mossa/alger förekommer på yttertaket. Se kommentar/riskanalys. |

**Tak:** Då taktäckningen är av äldre standard har det ett minskat motstånd mot vatteninträngning. Detta i sin tur kan leda till fuktskador på takkonstruktionen vilket kan påverka byggnaden och dess inomhusklimat negativt.

Taktäckningen är av äldre datum.

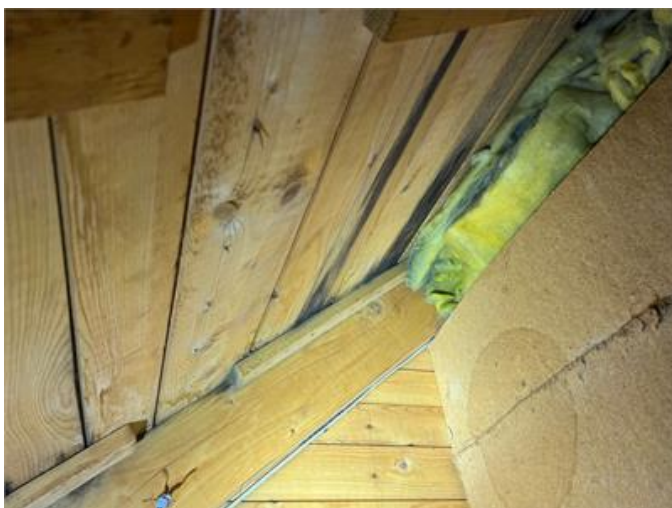
| Besiktningsresultat | | | | | |
|---|---|---|---|---|---|
| Vindar | | X | | | Fuktfläckar/missfärgningar (torra vid besiktning) noterades i underlagdstak, se kommentar/riskanalys. |

Exempel på fuktfläckar/missfärgningar (torra vid besiktning) i underlagstak i vindsutrymme.

**Vind:** Fuktfläckar/missfärgningar förekommer i underlagstaket, dessa fuktfläckar var vid besiktningstillfället torra. Det rekommenderas att dessa hålls under uppsikt och ökar fuktfläckarna i storlek eller annan förändring sker bör kontakt tas med en fackman för erforderliga åtgärder.

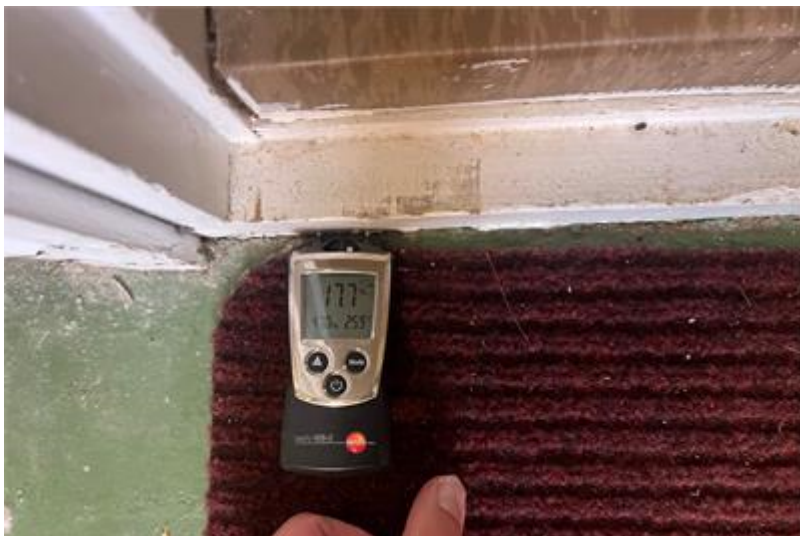
I källaren förekommer golv/vägg-konstruktioner av organiskt material och fuktkvoten uppmättes till mellan 14-18% i trädetaljer. Via befintligt provhål i utreglad vägg i tvättstugan upplevdes en avvikande lukt i isoleringsmaterial. Puts/färgsläpp förekommer i vissa väggar. Utvändigt fuktskydd är av äldre datum.

Kritiskt gränsvärde för \*mikrobiell tillväxt i trä är ca:17% fuktkvot. Mättnadsgraden i trä ligger på ca: 28%. (\*=Samlingsnamn på flertalet mikroorganismer så som bakterier, mögel och likvärdigt)

Vid stickprovskontroll av konstruktion uppmättes fuktkvoten till 18% som mest vilket ligger strax över kritiskt gränsvärde för mikrobiell tillväxt samt att en avvikande lukt upplevdes i befintligt provhål. För att utreda orsak/omfattning samt lämpliga åtgärder rekommenderas att kontakt tas med en fackman för att utföra en fördjupad undersökning.
