# Besiktningsprotokoll

Anticimex Försäkringsbesiktning i samarbete med Fastighetsbyrån

| Fastighetsadress:<br>Lützowgatan 8 | |

| Besiktningsdatum:<br>2026-07-20 | Protokollnummer:<br>69818610 |

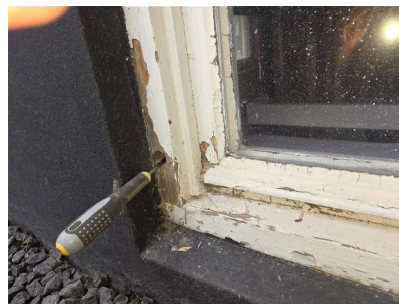
Ett hål finns i fönsterkarmen i källarfönster mot norr.

Bristen medför ökad risk att vatten kan tränga ner i bakomliggande konstruktion med fuktrelaterade skador som möjlig följd.

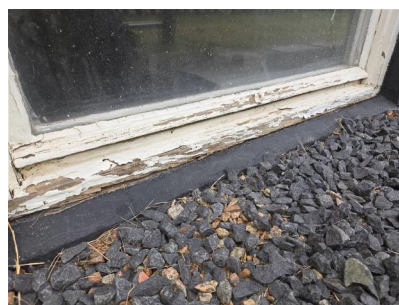
Tröskelbleck finns ej under entrédörren.

Rötskador och torrsprickor förekommer lokalt i källarfönstren samt noteras kitt- och färgsläpp.

En glasruta är trasig i källarfönster mot öster.

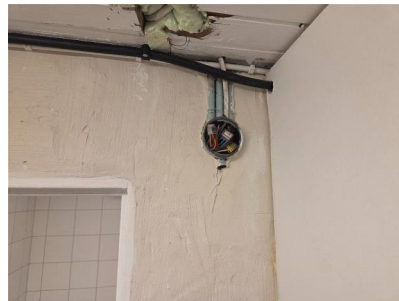
Doslock saknas till kopplingsdosa.

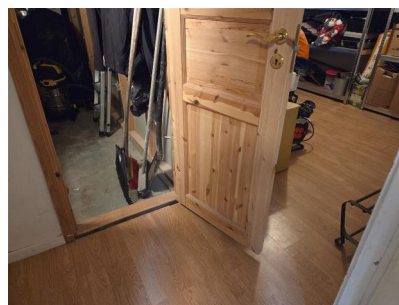
Parkettgolv direkt mot betongplattan finns i utrymmet.  
En mikrobiell lukt kändes vid golv-/väggvinkel.

Vid kontroll av konstruktion i parkettgolvet mättes fuktkvoten till 20-22%.

Risk för mikrobiell tillväxt föreligger om den relativa fuktigheten (RF) i den omgivande luften är över 75% vilket i gran och furuvirke motsvarar en fuktkvot (FK) på ca 17%.

Då förhöjda fuktvärden förekommer och en mikrobiell lukt noterats rekommenderas det att alla organiska material som finns monterade direkt mot betongplattan rivs ut. Bakom/underliggande ytor rengörs noggrant innan man eventuellt återställer med nya fukt- och luktsäkra konstruktioner.

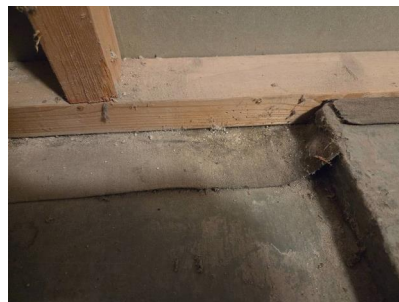
Regelverket till den uppreglade väggen är utfört med ett underliggande fuktskydd av papp.

Vid kontroll av konstruktion i träreglarna mot fuktskyddet mättes fuktkvoten till 11-12%.

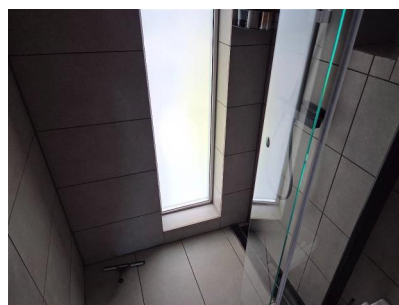
Fönster är olämpligt placerat i duschzonen.

Fönstrets placering i våtutrymmet utgör en risk för fuktskador i fönster- och väggkonstruktionen.

För att minska risken för fuktskador på fönster och väggkonstruktion rekommenderas att man skyddar fönstret mot vattenbegjutning.

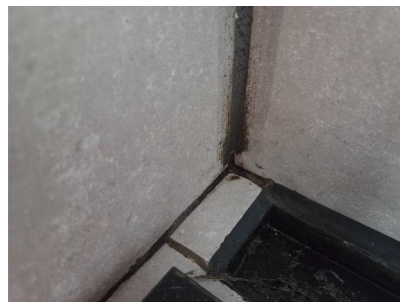
Mikrobiell påväxt noteras bitvis på fogar i duschzonen.

Vid fuktindikering i utrymmet kunde inga förhöjda fuktindikationer påvisas.

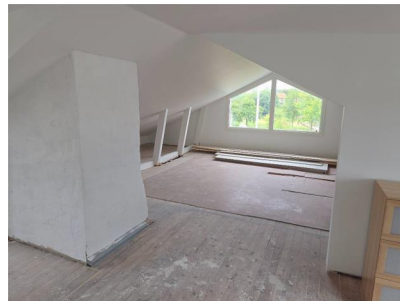
Utrymmet är inte färdigställt.
