**Fastighetsuppgifter**

Målje 2:170

Brantbacken 11

**Besiktningsuppgifter**

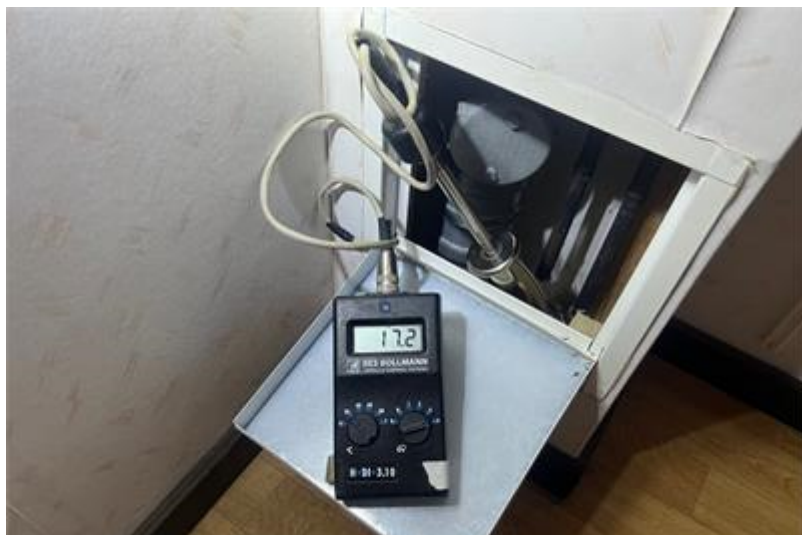
I källaren finns inga uppreglade golv/vägg-konstruktioner mot grundmur och betongplatta, dock finns en uppreglad rörslitz i sovrum och där uppmättes fuktkvoten till 17% i en träregel samt att fuktkvoten uppmättes till mellan 9-14% i några fotlister i källaren.

Plastmattor har applicerats mot betongplattan i delar av källaren.

Kritiskt gränsvärde för \*mikrobiell tillväxt i trä är ca:17% fuktkvot. Mättnadsgraden i trä ligger på ca: 28%.

En äldre källare av detta slag utsätts i regel mer eller mindre för permanent fuktpåverkan från angränsande mark. Utifrån erfarenhet är det känt att konstruktioner och beläggningar/beklädnader med organiska material samt plastmattor mot golv- och väggytor bör undvikas, då fuktpåverkan kan påverka dessa konstruktioner negativt. Det utvändiga fuktskyddet är också äldre. Det kan inte uteslutas att brister föreligger alternativt kommer att uppstå i det utvändiga fuktskyddet vilket medför att källarens utvändiga fuktskydd eventuellt måste åtgärdas. Det rekommenderas att man använder sig av fuktsäkra konstruktioner i källaren.
