**Fastighetsuppgifter**

Rinkaby 32:7

Per Frantz väg 7

| Uppdragsnummer | G39462 |

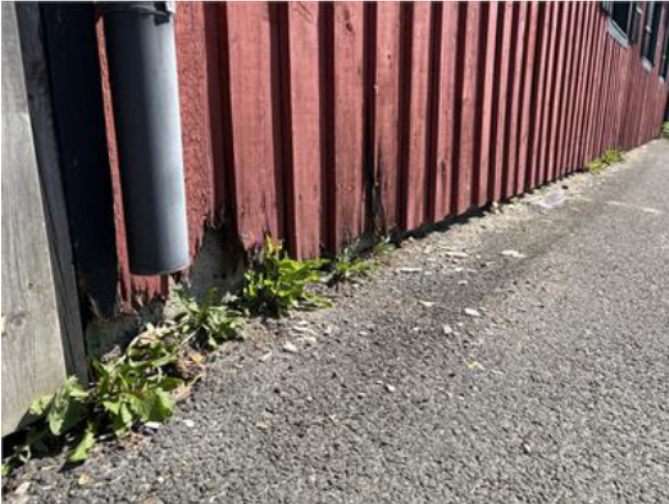
| Besiktningresultat | | | | | |
|---|---|---|---|---|---|
| Fasad | | | X | | Fasadpanelen har rötskador på flera platser, skador i bakomvarande konstruktioner kan inte uteslutas, åtgärdsbehov föreligger. |
| Hängrännor/Stuprör | | | X | | Takavvattning är i behov av åtgärd då flera brister noterats, gravrost förekommer och rännor läcker. Stuprör slutar intill grund/fasad med fuktskador som följd. |

Rötskador fasad, takavlopp bör ledas bort från huset.

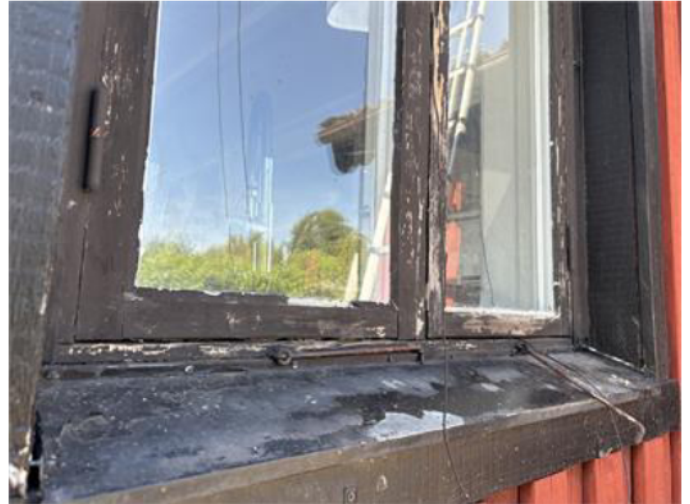
| Besiktningresultat | | | | | |
|---|---|---|---|---|---|
| Fönster/Dörrar | | | X | | Flera fönsterpartier har renoveringsbehov och några är ev. i behov av byte.<br>Dörr har rötskador och är i behov av byte. |

Fönsterpartier med åtgärdsbehov.

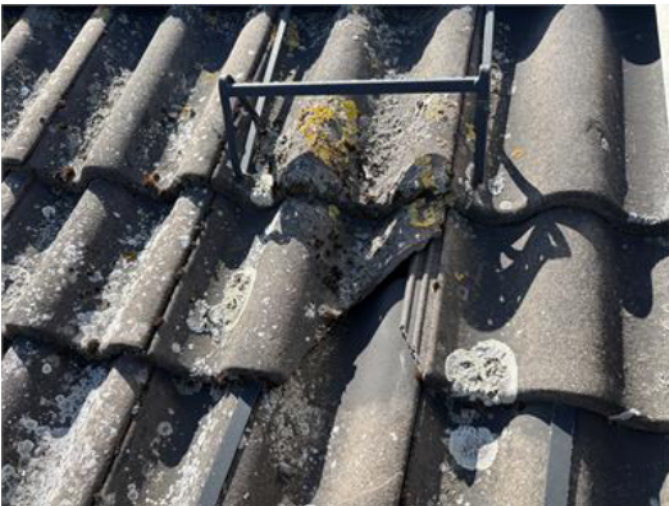
**TAK:** Tanken med befintlig takkonstruktion är att takpannorna skall fungera vattenavvisande och leda ner regnvatten och smältvatten till husets hängrännor. Vid Extremsituationer (regn och hård blåst alternativt stor snöbelastning) och/eller läckage genom pannorna är det tänkt att vatten som tar sig förbi utvändiga takpannorna skall hamna på undertaket och på så sätt fortfarande hindras från att ta sig in i huset. Befintligt undertak består av äldre träspånor(sticketak) som ej är tillräckligt vattenavvisande utan det finns risk att träspånorna blir fuktskadade och i värsta fall kan även underliggande konstruktioner bli fuktskadade. Ovanstående innebär att det är extra viktigt att yttertaket löpande kontrolleras och skadade takpannor som upptäcks genast byts ut. Skadade takpannor noterades vid besiktningen. Takpannor vid skorsten har glidit ner. Vid stickprovsmässig utförd kontroll av underlagstak noterades normala förslitningar med tanke på ålder, främst närmst takfot. Tak böljar något vilket är förväntat med tanke på byggnadens ålder och uppbyggnad. Tak över entré bedöms ha ett närliggande renoveringsbehov. Taklutning är låg och medger inte betongpannor. Tag kontakt med takentreprenör för besiktning och bedömning av åtgärd.

Skadade takpannor yttertak rekommenderas att bytas ut.

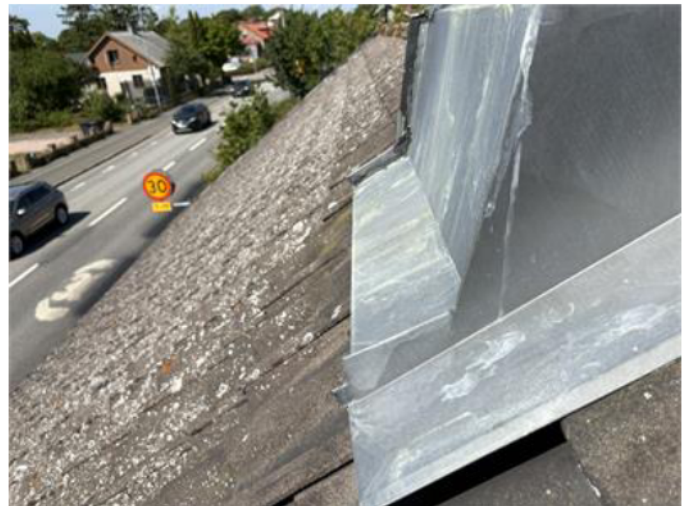
Takpannor vid skorsten har glidit ner. Pannor lades delvis tillräta vid besiktningen men är inte fixerade.

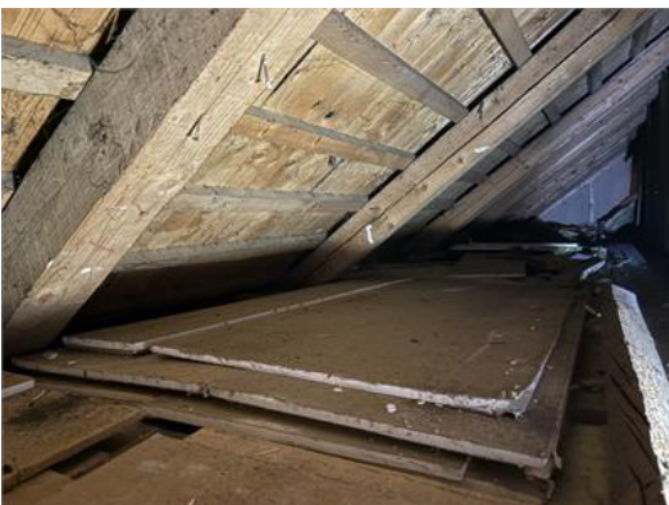
| Besiktningresultat | | | | | |
|---|---|---|---|---|---|
| Sidvindar | | X | | | Mindre lokala spår efter vad som bedöms vara äldre inläckage noterades. Ingen förhöjd fukt uppmättes i takkonstruktionen vid besiktningen. Löpande inspektioner rekommenderas med tanke på yttertakets ålder. Takkonstruktion är sanerad mot husbock,sida mot vägen. |

Ingen förhöjd fukt uppmättes i vindsutrymmen vid besiktningen.
