**Fastighetsuppgifter**

Ångvalsen 2

Skärarevägen 5

| Uppdragsnummer | A37578 |

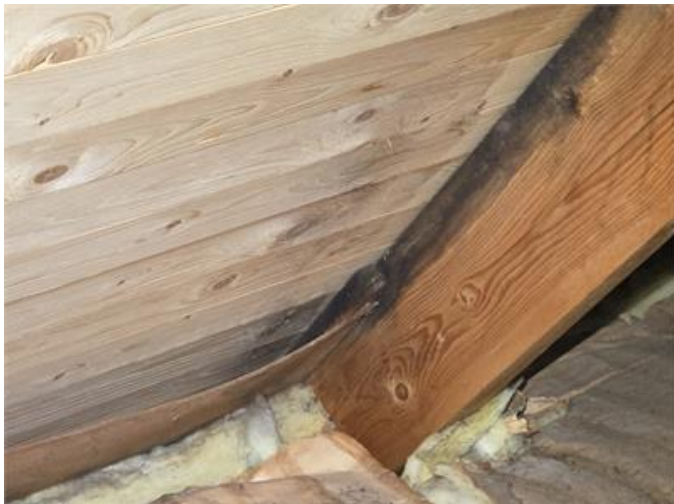
| Besiktningsresultat | | | | | |
|---|---|---|---|---|---|
| Vind | | X | | | Mikrobiell påväxt förekommer på underlagstakets undersida, vilket bör kontrolleras regelbundet. Se bild. |

Mikrobiell påväxt på underlagstak.

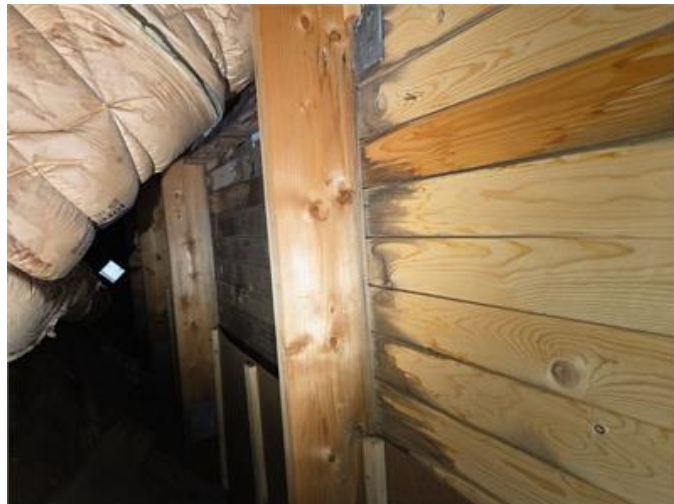
| Besiktningsresultat | | | | | |
|---|---|---|---|---|---|
| Kattvindar | | | X | | Läckage i yttertak förekommer, orsak och omfattning bör fastställas. Se bild. |

Läckage i yttertak
