**Fastighetsuppgifter**

Ytterselö-Valla 9:23

Tegelvägen 4

| Uppdragsnummer | A37576 |

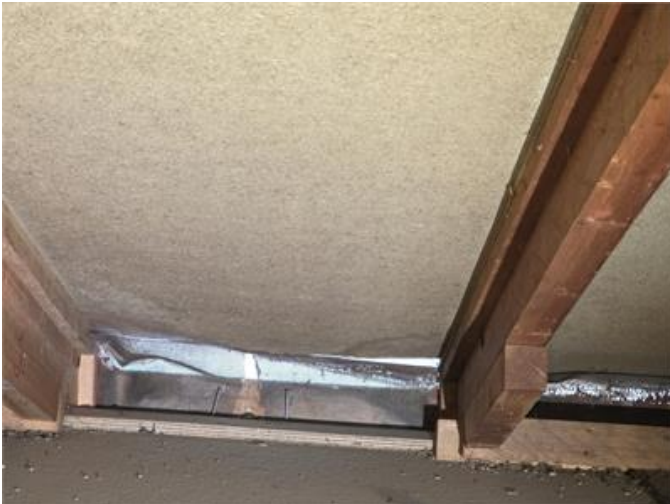
| Besiktningsresultat | | | | | |
|---|---|---|---|---|---|
| Vind | | X | | | Fuktfläckar/missfärgningar förekommer på underlagstak, vilket bör kontrolleras regelbundet för att fastställa om åtgärdsbehov föreligger.<br>- Mikrobiell påväxt förekommer i begränsad omfattning, vilket bör kontrolleras regelbundet.<br>- Se bilder. |

Fuktfläckar på underlagstak.

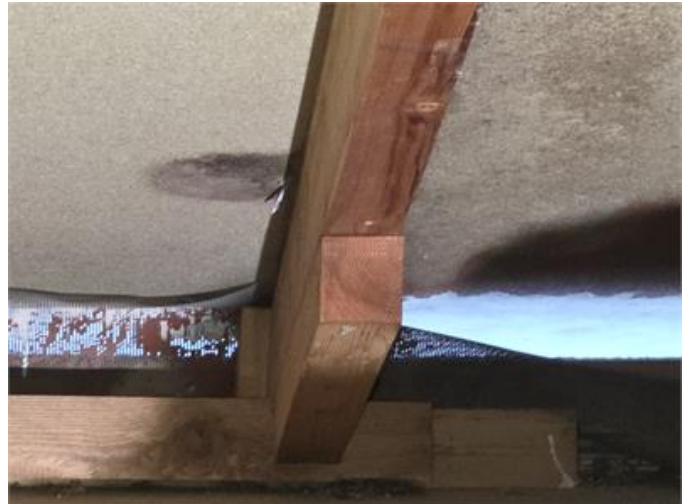
Fuktfläckar på underlagstak.
