**Fastighetsuppgifter**

Tömmen 13

Åkarvägen 26

| Uppdragsnummer | G39486 |

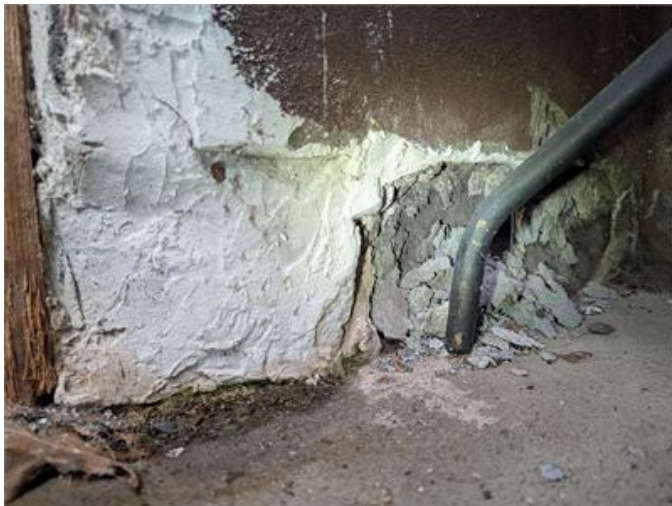
| Besiktningsresultat | | | | | |
|---|---|---|---|---|---|
| Sockel | | | X | | Sprickor och skador förekommer, enstaka bör åtgärdas. Se bild. |

Del av sockel som bör åtgärdas.

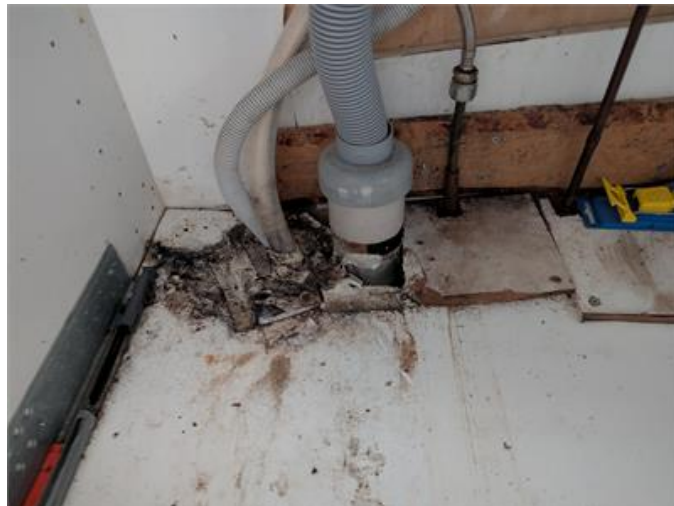
| Besiktningsresultat | | | | | |
|---|---|---|---|---|---|
| Kök | | | X | | Spår efter läckage förekommer i diskbänkskåp, vilket bör kontrolleras och åtgärdas. Uttorkat vid besiktningsstillfället. Se bild. |

Spår efter läckage förekommer i diskbänkskåp, vilket bör kontrolleras och åtgärdas.

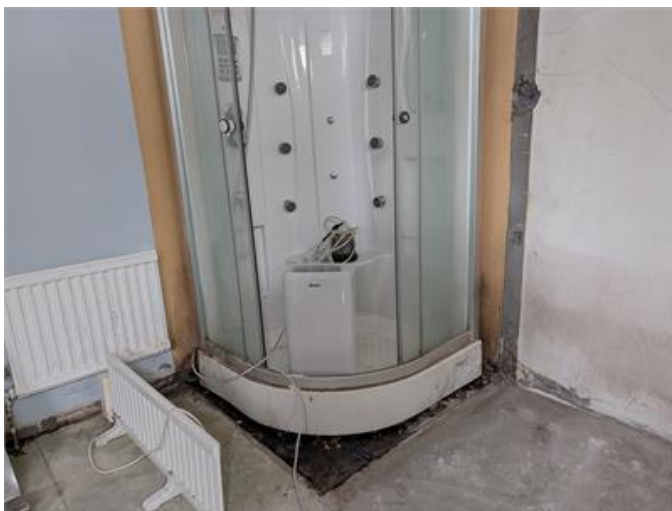
| Besiktningsresultat | | | | | |
|---|---|---|---|---|---|
| Rum 1 | | | X | | Yta bakom och under duschkabin är delvis ej besiktningsbar, dock noterades läckage från vattenledning samt mikrobiell tillväxt bakom. Duschkabin bör avlägsnas och ytan bakom kontrolleras samt åtgärdas i erforderlig omfattning. |

Yta bakom och under duschkabin är ej besiktningsbar, dock noterades läckage från vattenledning samt mikrobiell tillväxt.

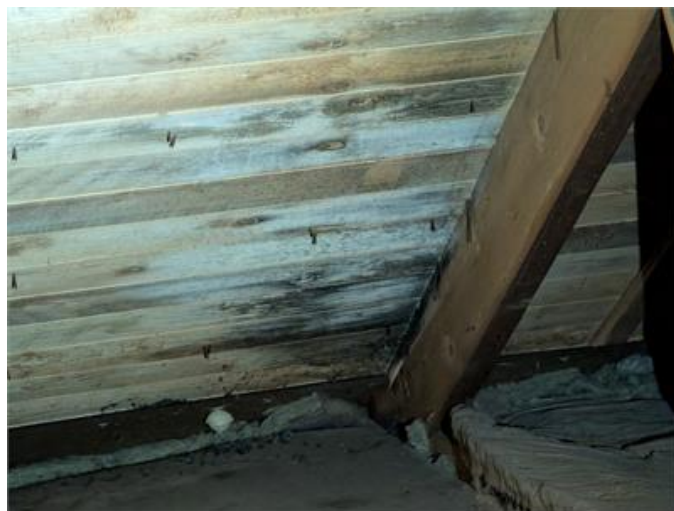
| Besiktningsresultat | | | | | |
|---|---|---|---|---|---|
| | | X | | | Spår av fuktinträngning förekommer på flera platser. Samtliga uttorkade vid besiktningsstillfället. |

Det förekommer spår av fuktrinträngning och mikrobiell tillväxt på flera platser.
