# Besiktningsprotokoll

Anticimex Försäkringsbesiktning i samarbete med Fastighetsbyrån

| Fastighetsadress:<br>Västgård 9 | |

| Besiktningsdatum:<br>2026-07-10 | Protokollnummer:<br>69785481 |

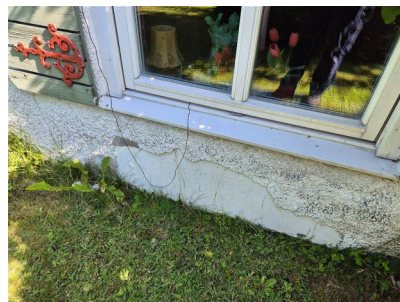
- Putssläpp förekommer.

Detta bedöms inte ha medfört några bakomliggande skador.

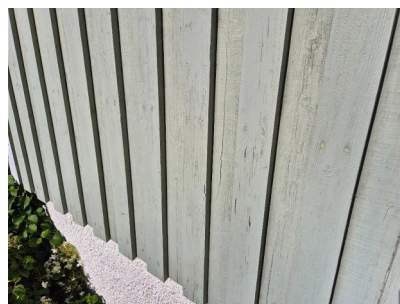
- Underhållsbehov förekommer.

- Växtlighet finns in på huset.

Underhållsbehov och växtlighet innebär risk för rötskador samt fuktrelaterade skador i angränsande/bakomliggande konstruktioner.

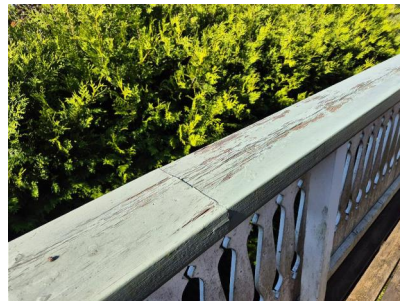
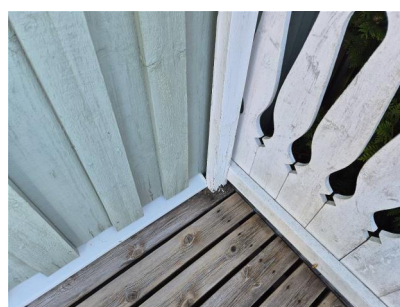
- Räckets har underhållsbehov.
- Även begynnande rötskada noterades nedtill i räcketstolpe.

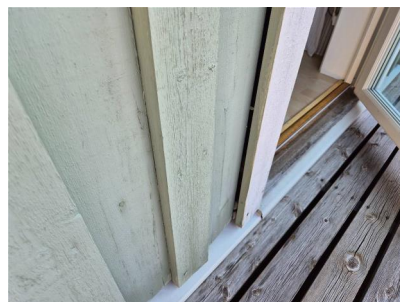
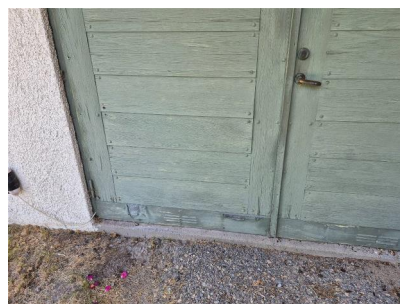
- Otäthet noterades vid balkongdörrens foderbräda.
- Garageportarna är i sämre skick och kan behöva bytas ut.
- En del av fönstren har bytts ut men även äldre isolerkassetter förekommer.

Otätheter i anslutning till fönster och dörrar innebär risk att vatten tränger in eller har trängt in i bakomliggande konstruktioner.

Äldre isolerkassetter tappar med tiden ofta tätningen mellan glasen vilket kan leda till att de blir missfärgade.

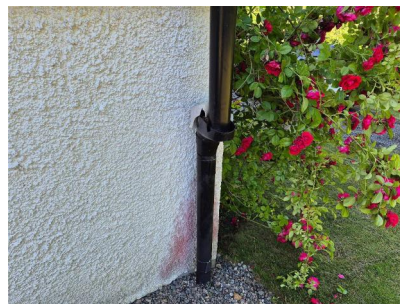
- Stuprör som saknar lövsil noterades.
- Lövsilar som inte passar i röret förekommer.

När dagvattenavledningen är bristfällig kan fuktbelastningen öka mot sockel och grundkonstruktion. Detta kan i sin tur leda till fuktrelaterade skador.

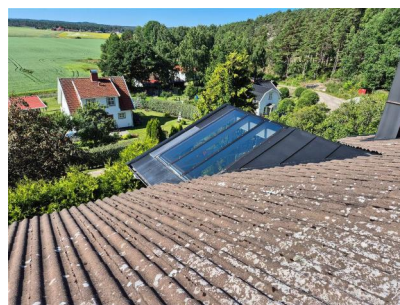
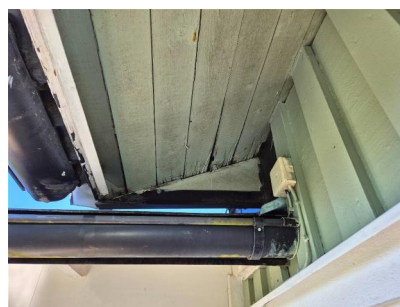
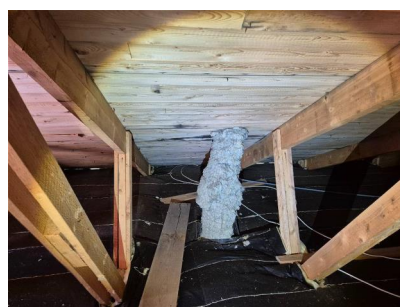
- Taktäckningen är ålderstigen.
- Mosspåväxt förekommer på takpannorna.
- Pannorna har sliten ytstruktur.
- Nocktätning finns ej.
- Rötskador noterades i takfoten på några ställen.
- Fuktanvisningar finns på underlagstaket i vindsutrymmet.
- Takkonstruktionen ovan allrummet är uppförd av oklassat virke.
- Skruvar som släppt noterades vid taket med glaspartierna.

Vi rekommenderar att takläggare anlitas för kontroll av orsak och omfattning gällande takets och vindsutrymmets brister, samt bedömning av erforderliga åtgärder. Viktigt är att vid åtgärd även kontrollera om några följskador finns.

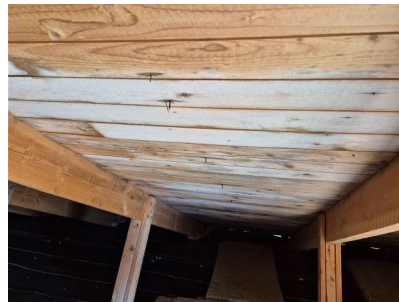
- Mikrobiell påväxt (konvektionspåverkan) förekommer på underlagstaket i vindsutrymmet.

Mikrobiell påväxt på underlagstaket indikerar att det underliggande boutrymmet har bristfällig allmänventilation. Inomhusproducerad fukt når då det kallare vindsutrymmet vilket leder till denna effekt. Lämpligt är att förbättra bostadsutrymmets allmänventilation och säkerställa att vindsbjälklaget är tätt. Se även infogat faktablad "Vind-Oppvärmrt utrymme".

Fuktkvoten i underlagstaket uppmättes till 11 % vilket är normalt för årstiden och under gränsvärde (17 %) för tillväxt av mikroorganismer. Värdet är föränderligt med årstiderna och kan förväntas vara som högst under vintern.

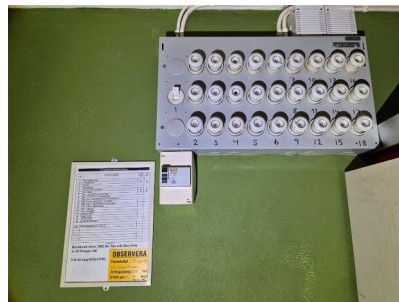
Elcentralen har gruppförteckning. Jordfelsbrytare finns. Inga avvikelser noterades vid stickprovsmässig funktionskontroll av jordade eluttag i kök och våtrum.

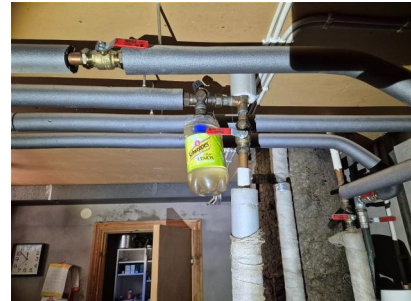
- Läckage förekommer från ventil/koppling.
- Anlita VVS-entreprenör för kontroll och åtgärd.

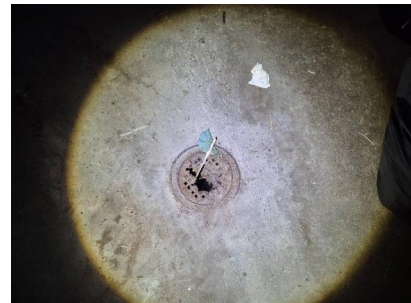
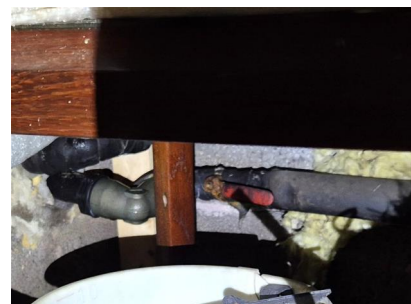
- Rostangripen golvbrunn.
- Rostangrepp och kondens noterades vid värmesystemets rörledningar.

Detta bedöms ej ha medfört några följdskador då omgivande konstruktioner består av betong.

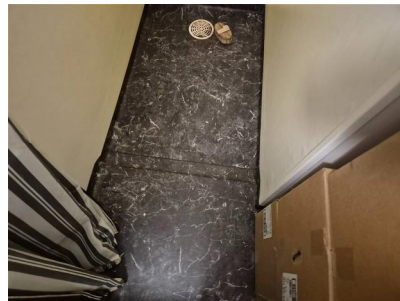
- Golvbrunnen ser ut att vara av äldre modell.
- Golv har fall i duschzonen men inte i övriga delar av utrymmet.

Risk för fuktrelaterade skador.

Fuktindikering utan anmärkning där så är relevant, d.v.s. mot träreglade delar av angränsande väggar.

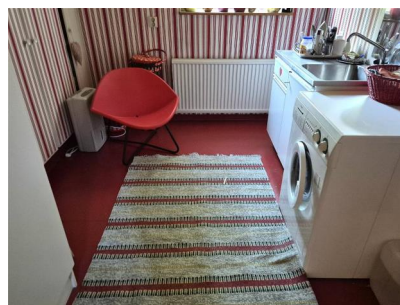
- Ålderstiget våtrum.

När våtrum är utförda enligt äldre standard och dessutom försämras med tiden föreligger risk för fuktrelaterade skador.

Fuktindikering utan anmärkning.

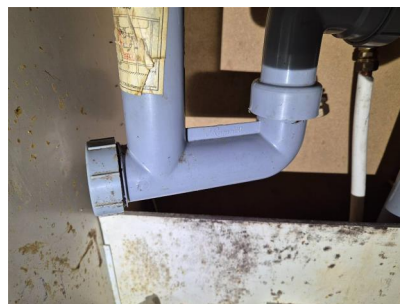
- Kök av äldre karaktär. Missfärgningar/påväxt finns i diskbänkskåpet.

Dessa kan ha orsakat av såväl spill som läckage och innebär risk för fuktskador i angränsande konstruktioner.

Fuktindikering utan anmärkning.

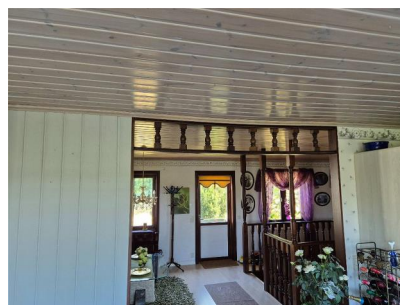
- Svacka noterades i öppningen mellan kök och vardagsrum.

Anlita snickare för kontroll av orsak och omfattning samt om ytterligare avväxling behövs.

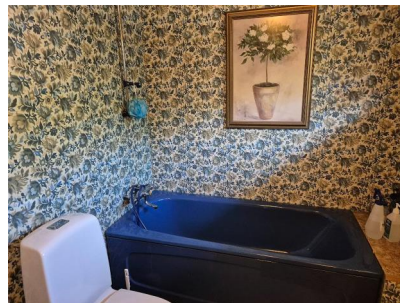
- Ålderstiget våtrum.

När våtrum är utförda enligt äldre standard och dessutom försämras med tiden föreligger risk för fuktrelaterade skador.

Fuktindikering utan anmärkning.

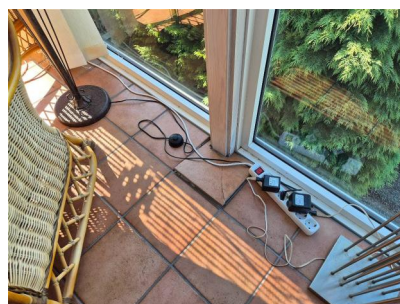
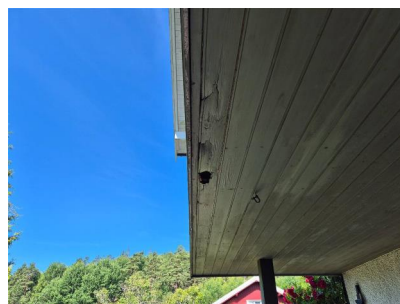
- Den inglasade delens golv lutar utåt. Spruckna och lutande klinkerplattor noterades.
- Utvändigt noterades rötskador i bjälklagets undersida.

Anlita snickare för kontroll av orsak och omfattning samt bedömning av erforderliga åtgärder.

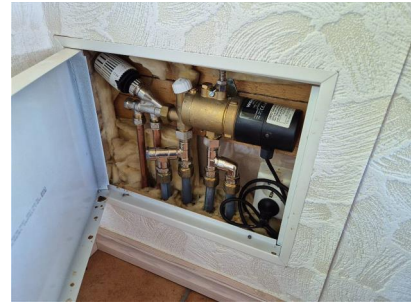
- Utrymmet i väggen där golvvärmecentralen är inbyggd är inte vattensäkrat och läckagedränerat.

Vid ett eventuellt läckage finns risk för skador på omkringliggande konstruktioner.

Fuktindikering utan anmärkning i anslutning till centralen.
