**Fastighetsuppgifter**

Tröjemåla 17:18

Ekebergsgatan 12

| Uppdragsnummer | G39490 |

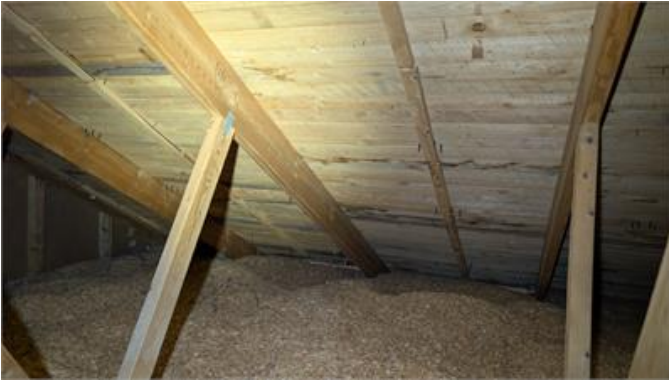
| Besiktningsresultat | | | | | |
|---|---|---|---|---|---|
| Vind | | X | | | Lokala fuktfläckar har noterats på insidan av yttertaket. Påverkan bedöms härröra från tiden före takbytet. |

Vind: Lokala fuktfläckar har noterats på insidan av yttertak. Påverkan bedöms härröra från tiden före takbytet.

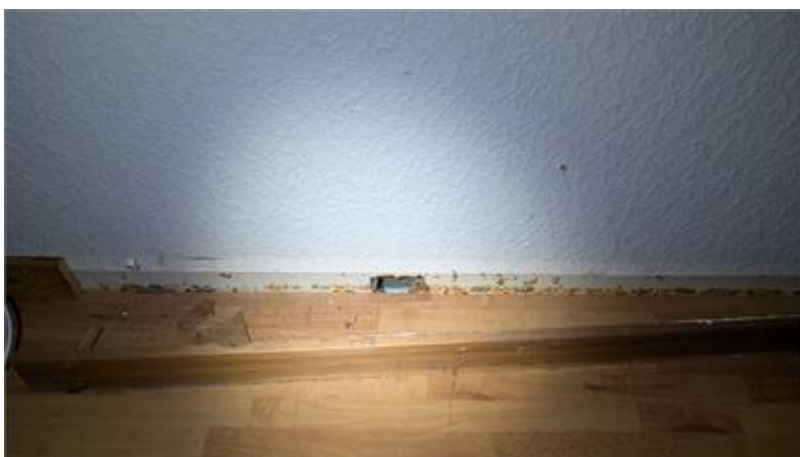
| Besiktningsresultat | | | | | |
|---|---|---|---|---|---|
| Gillestuga / förråd under trappan | | | x | | Utreglade väggar och flytande golvkonstruktion förekommer i utrymmet. Se kommentarer och riskanalys. |

**Gillestuga och förråd under trapp:** Utrymmet har utreglade väggar och flytande golvkonstruktion, vilka båda klassas som riskkonstruktioner med avseende på fukt och mikrobiella skador. Förhöjd fuktindikation har uppmätts i regelstommen och mikrobiell lukt förekommer vid golv/vägg-vinkel. Det finns risk att lukten letar sig upp och upplevs i utrymmet.

Stickprovskontroll visade fuktkvot på 22% i utreglad vägg. Det kritiska gränsvärdet för mikrobiell tillväxt brukar anges till ca 16-17% fuktkvot .

Utrymmet har utreglade väggar och flytande golvkonstruktion, vilka båda klassas som riskkonstruktioner med avseende på fukt och mikrobiella skador. Förhöjd fuktindikation har uppmätts i regelstommen och mikrobiell lukt förekommer vid golv-vägg-vinkel. Det finns risk att lukten letar sig upp och upplevs i utrymmet.

Skadornas orsak och omfattning kan fastställas genom vidare undersökning. Vanlig åtgärd är att de nämnda riskkonstruktionen tas bort, bakomliggande grundläggning kontrolleras och att tidigare beklädnad ersätts med en fuktsäker lösning. Se även Bilaga 1 för kontroll av valda konstruktionen.

Skadornas orsak och omfattning kan fastställas genom vidare undersökning. Vanlig åtgärd är att de nämnda riskkonstruktionen tas bort, bakomliggande grundläggning kontrolleras och att tidigare beklädnad ersätts med en fuktsäker lösning. Se även Bilaga 1 för kontroll av valda konstruktionen
