# Besiktningsprotokoll

Anticimex Överlåtelsebesiktning av småhus - nivå 1

| Fastighetsbeteckning:<br>Strökärr 1:2 | |

| Besiktningsdatum:<br>2026-07-22 | Protokollnummer:<br>69825738 |

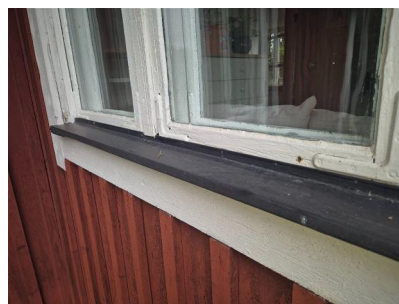
Fönsterbleck är otäta vid infästningar.

Eftersom fönsterblecken är otäta finns risk att vatten rinner in i väggen vilket i sin tur kan leda till fuktskador i väggkonstruktionen.

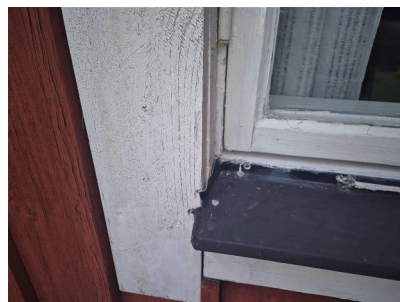
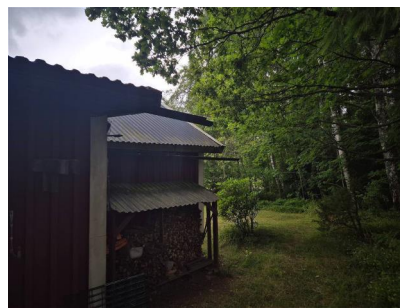
Stuprör saknas.

Eftersom stuprör saknas utsätts fasaden och grunden för ökad fuktbelastning, vilket i sin tur kan leda till fuktskador i bakomliggande konstruktioner.

Montera stuprör.

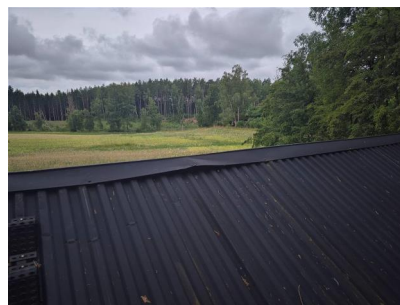
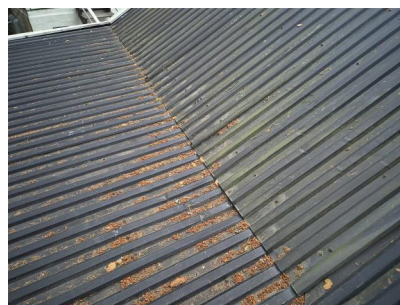
Plåttaket har otätheter.

- Delar av taket har bristfällig taklutning.

Brister i taktäckningen kan leda till att regn- eller smältvatten tränger ner i underliggande takkonstruktion och orsakar fuktskador.

Vi rekommenderar en fördjupad undersökning för att bedöma orsak och omfattning.

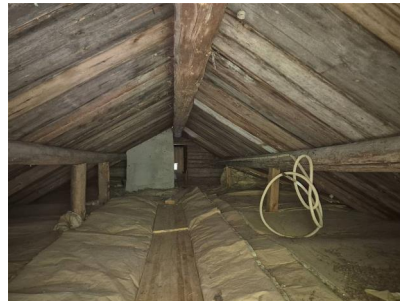
Vid kontroll av vinden uppmättes fuktvärden under kritisk fuktnivå för mikrobiell tillväxt och en normal lukt upplevdes. Fuktkvoten i underlagstak/takbjälkar uppmättes till 8 %.

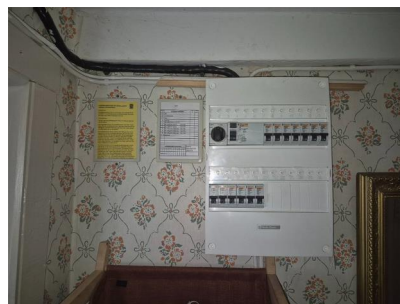
El-centralen har jordfelsbrytare.

Jordfelsbrytare finns installerad vid elcentralen.

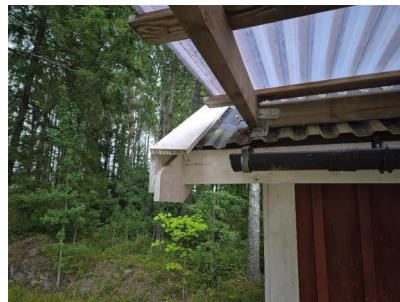
Stuprör saknas samt hängränna täcker bristfälligt. Se bild.

Eftersom stuprör saknas utsätts fasaden och grunden för ökad fuktbelastning, vilket i sin tur kan leda till fuktskador i bakomliggande konstruktioner.

Montera stuprör.

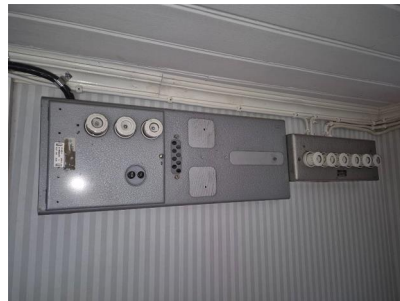
Jordfelsbrytare finns ej.

Det finns inget krav att hus byggda före år 2000 ska ha jordfelsbrytare. Jordfelsbrytaren minskar dock risken för personskador och brand orsakade av elanläggningen.

Kontakta en elektriker för kontroll och åtgärd.

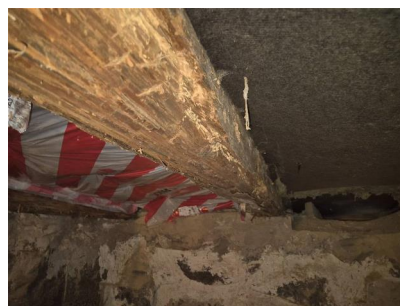
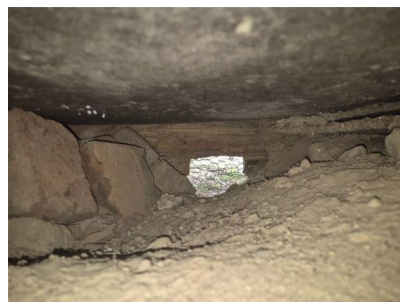
Rötskador samt spår efter skadeinsekter förekommer.

Vi rekommenderar en fördjupad undersökning för att bedöma orsak och omfattning samt om åtgärd krävs..
