**Fastighetsuppgifter**

Fastighetsbeteckning  
Sopenskvarn 26:1  
Adress  
Svarvarevägen 6  
54273 Mariestad

| Uppdragsnummer | R9902 |
| Besiktningsdatum | 2026-07-24 |

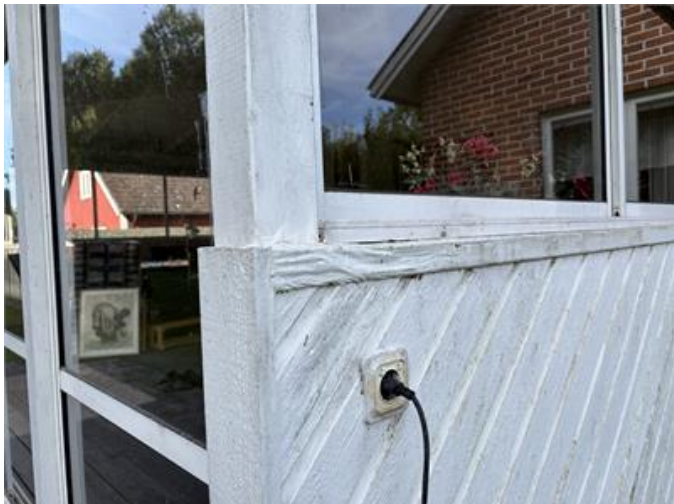
Pos 1.

| Besiktningsresultat | | | | | |
|---|---|---|---|---|---|
| Altan | | X | | | Altanen är av enklare byggstandard. Lokala rötskador förekommer i konstruktionen. Underhållsbehov föreligger. Se bild pos 1. |

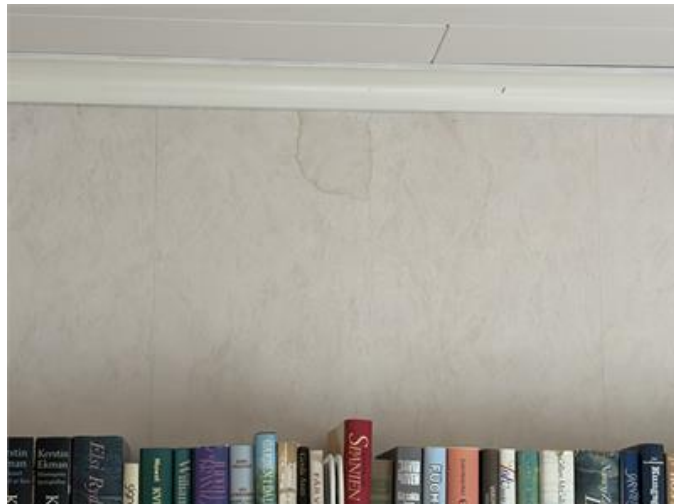
Pos 2.

| Besiktningsresultat | | | | | |
|---|---|---|---|---|---|
| Sovrum 1 | | X | | | Fuktmärken förekommer lokalt på vägg, ingen onormal fuktindikation erhöles men det bör kontrolleras regelbundet så nya läckage inte uppstår. Se bild pos 2. |

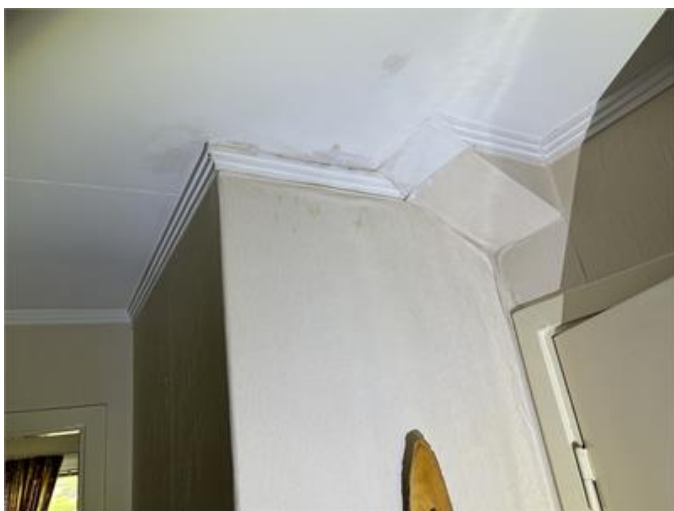
Pos 3.

| Besiktningsresultat | | | | | |
|---|---|---|---|---|---|
| Hall | | X | | | Fukt- och rinningsmärken förekommer, ingen onormal fuktindikation erhöles men det bör kontrolleras regelbundet så nya läckage inte uppstår. Se bild pos 3. |

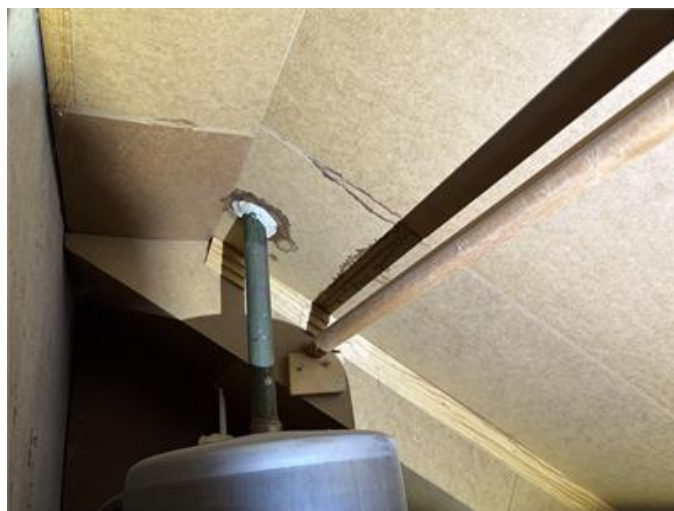
Pos 4.

| Besiktningsresultat | | | | | |
|---|---|---|---|---|---|
| Klädkammare | | X | | | Fukt- och rinningsmärken förekommer, ingen onormal fuktindikation erhöles men det bör kontrolleras regelbundet så nya läckage inte uppstår. Se bild pos 4. |

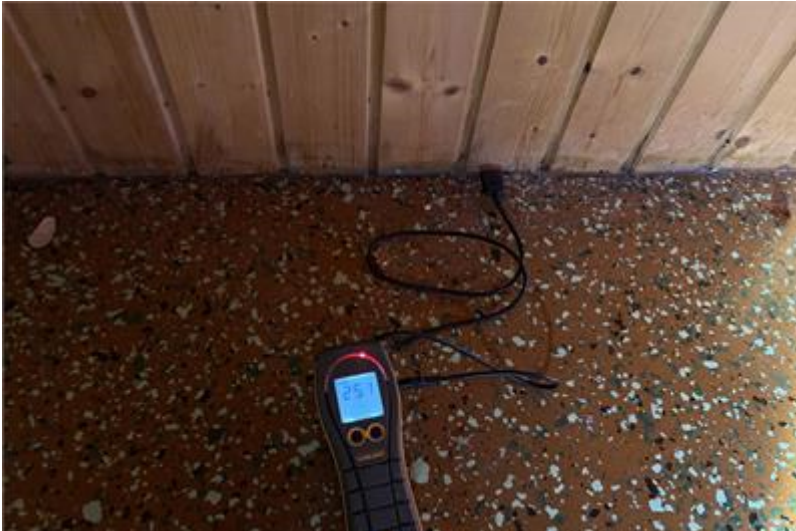
| Besiktningsresultat | | | | | |
|---|---|---|---|---|---|
| Trappnedgång | | | X | | Utgylad vägg förekommer på källarvägg, se därför kommentar/risakanalys samt bilaga längre bak i protokollet. |

**Utreglad vägg:** Det förekommer utreglad vägg innanför motfyllda yttervägg, vilket betecknas som en riskkonstruktion med avseende på fukt- och mikrobiella skador. För att säkert fastställa väggkonstruktionernas kondition och utförande krävs alltid en fortsatt teknisk undersökning. Se även info på protokollets näst sista sida Pos. 7 samt bilaga längre bak i protokollet.

Fuktkvoten i träpanelens underkant uppmättes till 25%. Det kritiska gränsvärdet för mikrobiell tillväxt brukar anges till ca 15-17% fuktkvot (FK).

Rekommenderar att trämaterialen avlägsnas och bakomliggande betongytan rengörs.
