**Fastighetsuppgifter**

Diamanten 2

Bastugatan 4

| Besiktningsdatum | 2026-07-24 |

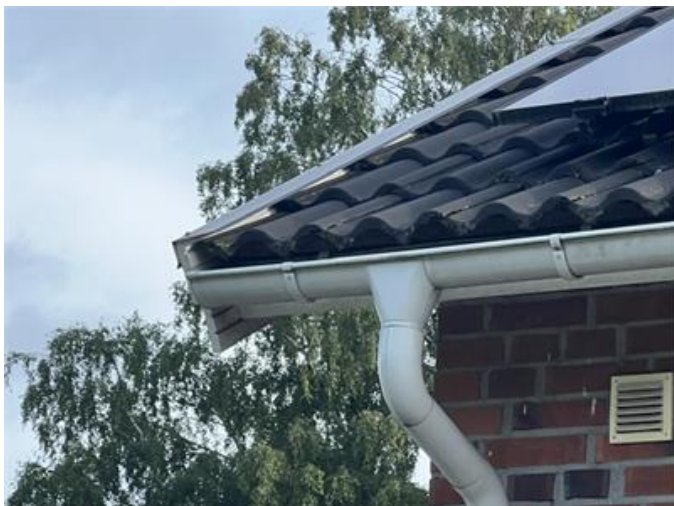
Pos.1.

| Besiktningsresultat | | | | | |
|---|---|---|---|---|---|
| Tak | | X | | | Missfärgning på vindskivor. Stort avstånd mellan vattplåt och takpannor. Se bild pos.1. |
