# Besiktningsprotokoll

Anticimex Försäkringsbesiktning i samarbete med Fastighetsbyrån

| Fastighetsbeteckning:<br>Naverstads-Fossane 1:14 | |

| Besiktningsdatum:<br>2026-07-22 | Protokollnummer:<br>69802335 |

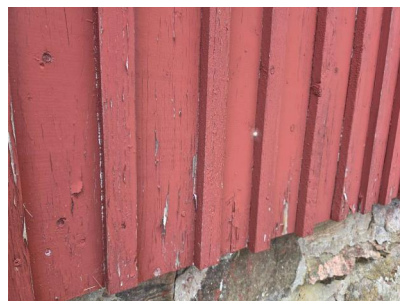
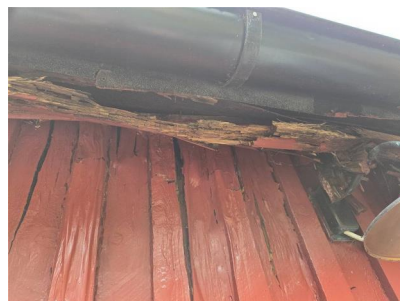
#### Utvändigt / Fasad

- Fasadpanelen är i behov av målning/underhåll och rötskador finns i fasadpanelen samt takutsprång.

Rötskador i fasaden är ett tecken på bristande fuktskydd/hög fuktpåverkan, som även kan leda till fuktrelaterade skador i bakomliggande konstruktioner.

Fasadbeklädnad och träkonstruktioner där målningsbehov finns riskerar att få fukt- och rötskador på grund av sämre vattenavvisande förmåga. För att öka livslängden på fasadbeklädnaden rekommenderas målning och underhåll.

Byt ut det rötskadade virket.

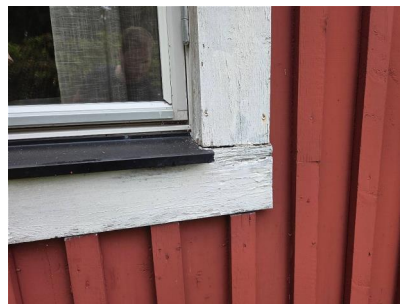
### Utvändigt / Fönster

- Fönster är i behov av målning/underhåll lokalt.
- Trädetaljer runt fönster är behov av underhåll lokalt.

Fönsterbågar och fönsterkarmar där målningsbehov finns riskerar att få fukt- och rötskador på grund av sämre vattenavvisande förmåga.

För att öka livslängden på fönster rekommenderas målning och underhåll.

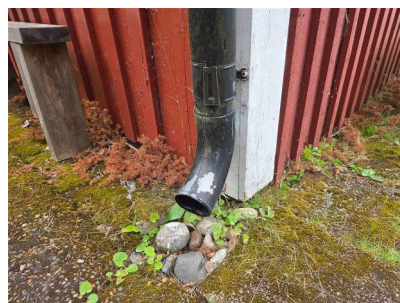
### Utvändigt / Hängrännor / Stuprör

- Stuprör avslutas nära husliv.

Stuprör som avslutas intill husliv (ovan mark) kan medföra en ökad fuktbelastning på grundmur/sockel med fuktrelaterade skador som följd.

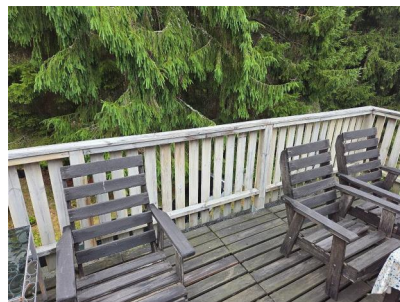
### Utvändigt / Balkong

- Mindre svaj i Balkongräcke.

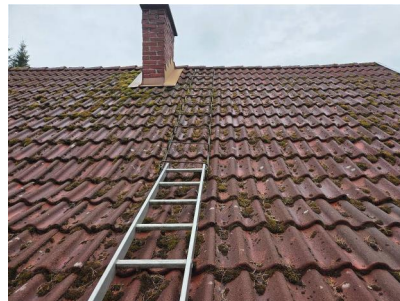
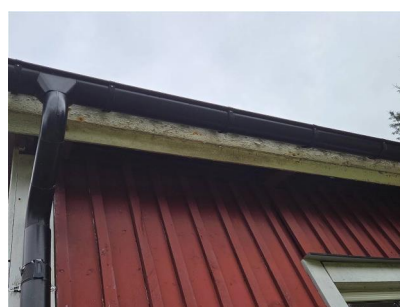
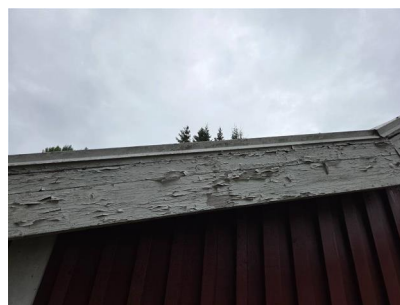
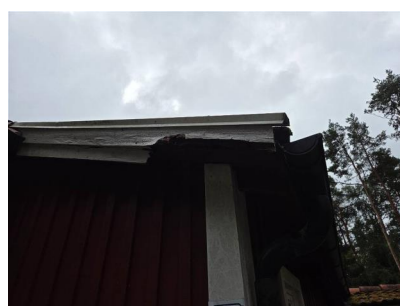
### Utvändigt / Tak

- Mosspåväxt finns på takpannor.
- Träkonstruktioner vid tak är behov av underhåll (Vindskivor, Takutsprång)

Mossa som växer på taket kan leda till att taktäckningen har ett minskat motstånd mot vatteninträngning. Detta i sin tur kan leda till fuktskador på träläkt och takkonstruktionen vilket kan resultera i mikrobiella skador (angrepp av mikroorganismer).

För att öka livslängden på taket rekommenderas att mossan tas bort från takpannorna.

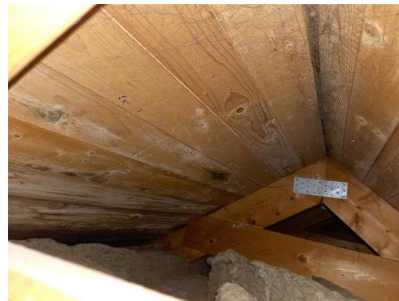
### Utvändigt / Nockvind

- Vid kontroll av vinden har fuktvärden under kritisk fuktnivå för mikrobiell tillväxt uppmätts, dock finns mikrobiell påväxt på underlagstak.

Fuktkvoten i underlagstak/takbjälkar uppmättes till 9%.

Den upptäckta mikrobiella påväxten på underlagstaket är ett tecken på att vinden har tillförts eller tillförs fukt inifrån bostaden. Observera att besiktning av bostadens ventilationssystem inte har ingått i uppdraget.

För att komma tillrätta med detta kan fukttillförseln inifrån bostaden behöva minskas. Det kan göras genom att ventilationen i bostaden förbättras samt att eventuella otätheter i vindsbjälklaget (tak-/väggvinklar, taklucka med mera) tätas. Läs Anticimex faktablad om ouppvärmda vindsutrymmen för tips och råd.

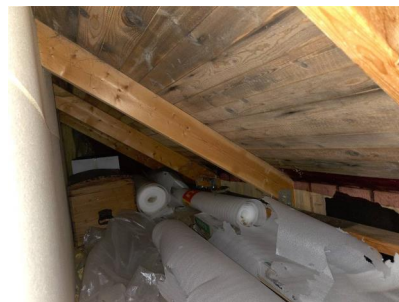
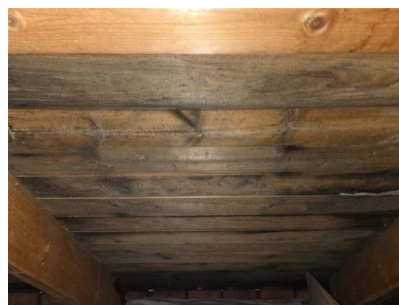
### Utvändigt / Sidovindar

- Mikrobiell påväxt finns på underlagstaket.

Detta kan vara ett tecken på att vinden tillförs fukt inifrån bostaden. Observera att besiktning av bostadens ventilationssystem inte har ingått i uppdraget.

För att komma tillrätta med detta kan fukttillförseln inifrån bostaden behöva minskas. Det kan göras genom att ventilationen i bostaden förbättras samt att eventuella otätheter i vindsbjälklaget (tak-/väggvinklar, taklucka med mera) tätas. Läs Anticimex faktablad om ouppvärmda vindsutrymmen för tips och råd.

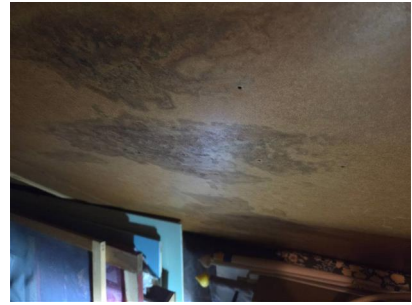
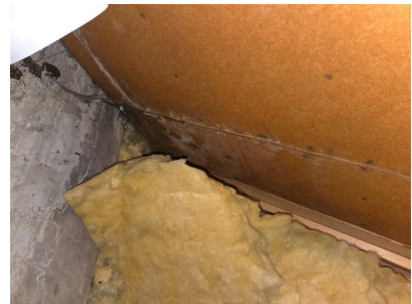
- Underlagstaket har äldre fuktfläckar lokalt.

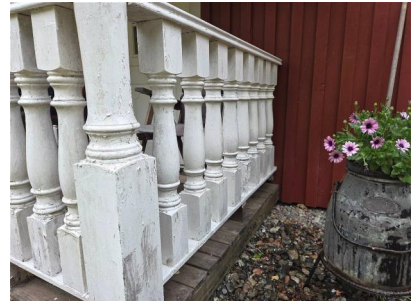
### Utvändigt / Farstukvist

- Farstukvist och träkonstruktioner är i behov av målning/underhåll.

Träkonstruktioner där målningsbehov finns riskerar att få fukt- och rötskador på grund av sämre vattenavvisande förmåga.

Vi rekommenderar att du utför målning/underhåll av altan.

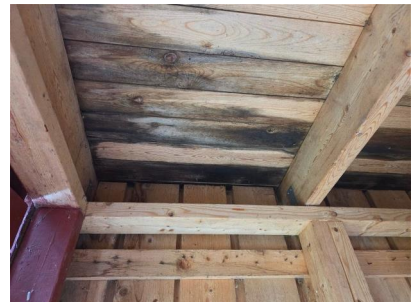
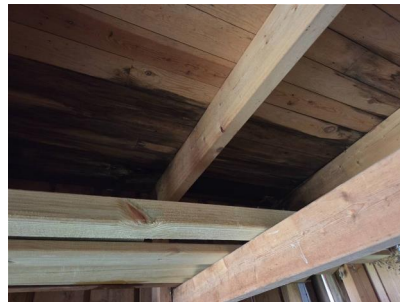
### Utvändigt / Garage invändigt

- Missfärgningar och mikrobiell påväxt noterades på underlagstaket.

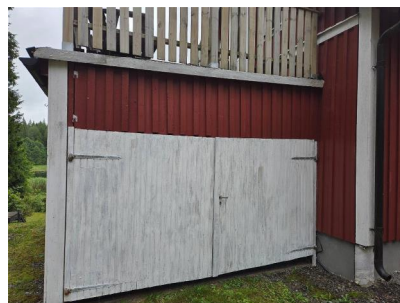
### Utvändigt / Garage utvändigt

- Fasadpanelen och träkonstruktioner samt garageport är i behov av målning/underhåll

Fasadbeklädnad och träkonstruktioner där målningsbehov finns riskerar att få fukt- och rötskador på grund av sämre vattenavvisande förmåga. För att öka livslängden på fasadbeklädnaden rekommenderas målning och underhåll.

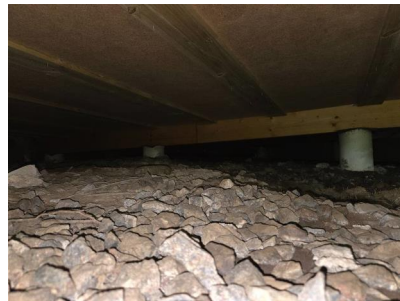
### Utvändigt / Plintgrund

- Vid kontroll av konstruktionen i plintgrunden uppmättes fuktvärden under kritisk fuktnivå för mikrobiell tillväxt och normal lukt upplevdes.

Golvbjälklaget ovan den uteluftsventilerade plintgrunder riskerar att drabbas av fuktskador på grund av naturlig fuktpåverkan. Detta kan i sin tur leda till mikrobiella skador (angrepp av mikroorganismer) som kan leda till att mikrobiell lukt sprids till boendemiljön. Fuktkvoten uppmättes mellan 16-17 %.

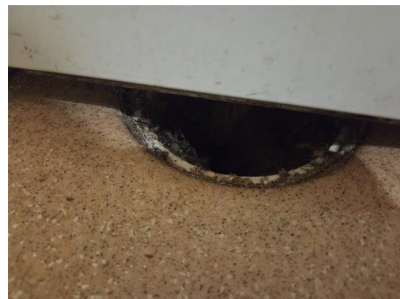
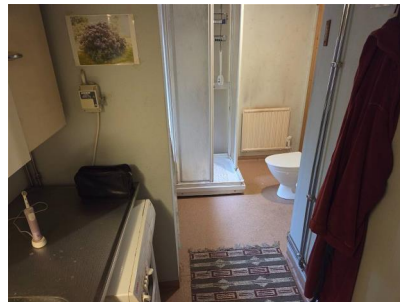
### Entréplan / Dusch/Toalett

- Våtutrymmet har äldre yt-/tätskikt.
- Klämringen är lös i golvbrunnen vid tvättmaskin.
- Fönster är placerat vid badkar.
- Vakumventil avslutas i utrymmet.

Eftersom funktionen, som innebär att ytskiktet/tätskiktet ska vara vattentätt, kan vara nedsatt finns en ökad risk att vatten tränger igenom ytskiktet/tätskiktet med vattenskador i omkringliggande konstruktioner som följd.

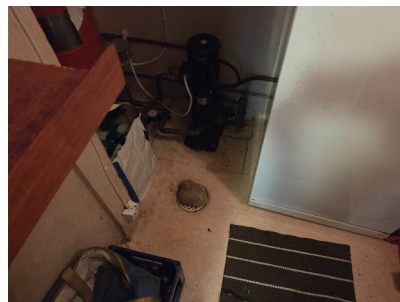
### Entréplan / Pannrum

- Gjutjärnsbrunnen är rostangripen.

Det finns risk att golvbrunnen rostar sönder med fuktskador som följd.

- Utrymmet har äldre yt-/tätskikt.

Eftersom funktionen, som innebär att ytskiktet/tätskiktet ska vara vattentätt, kan vara nedsatt finns en ökad risk att vatten tränger igenom ytskiktet/tätskiktet med vattenskador i omkringliggande konstruktioner som följd.

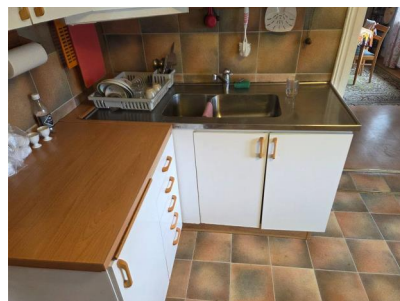
### Entréplan / Kök

- Äldre kök som saknar moderna fuktskydd.

Sammantaget finns en ökad risk för fuktskador vid läckage.
