# Besiktningsprotokoll

Anticimex Försäkringsbesiktning i samarbete med Fastighetsbyrån

| Fastighetsadress:<br>Trädgårdstorpsvägen 8 | |

| Besiktningsdatum:<br>2026-07-23 | Protokollnummer:<br>69804054 |

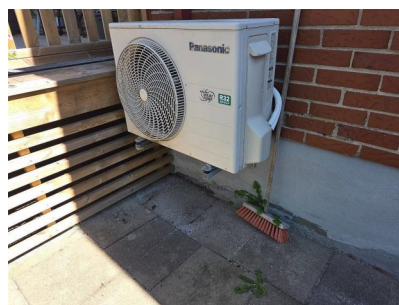
#### Utvändigt / Markförhållanden

- Kondensvatten från luftvärmepumpens utedel leds inte bort från husgrunden.

Detta medför ökad risk för att vatten tränger in i anslutande konstruktioner, vilket i sin tur kan leda till fuktrelaterade skador. Observera att besiktning av byggnadens värmesystem eller värmepumpen inte har ingått i uppdraget.

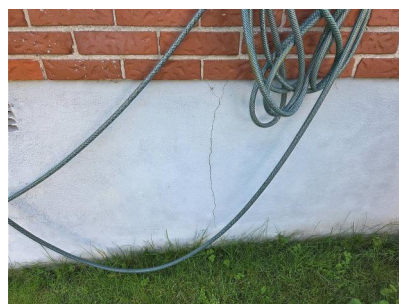
#### Utvändigt / Sockel

- Färgsläpp & mindre sprickor förekommer lokalt på sockel.

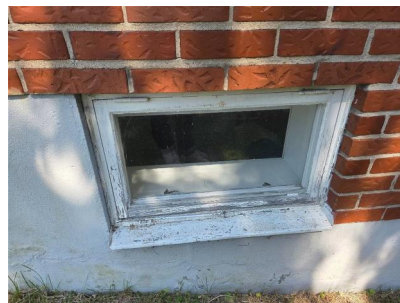
### Utvändigt / Fönster

- Fönster är i behov av målning/underhåll.

Fönsterbågar och fönsterkarmar där målningsbehov finns riskerar att få fukt- och rötskador på grund av sämre vattenavvisande förmåga.

För att öka livslängden på fönster rekommenderas målning och underhåll.

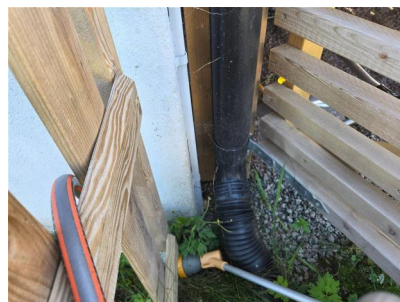
### Utvändigt / Hängrännor / Stuprör

- Stuprör är inte anslutet till markledning lokalt.

Stuprör som inte är anslutet till markledning kan medföra en ökad fuktbelastning på grundmur/sockel som i sin tur kan leda till fuktrelaterade skador.

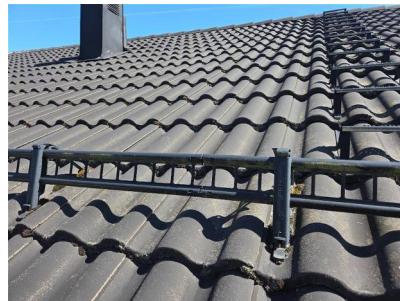
### Utvändigt / Tak

- Mindre mosspåväxt finns på takpannor.

Mossa som växer på taket kan leda till att taktäckningen har ett minskat motstånd mot vatteninträngning. Detta i sin tur kan leda till fuktskador på träläkt och takkonstruktionen vilket kan resultera i mikrobiella skador (angrepp av mikroorganismer).

- Tak är besiktigat ifrån anliggande stege

För att öka livslängden på taket rekommenderas att mossan tas bort från takpannorna.

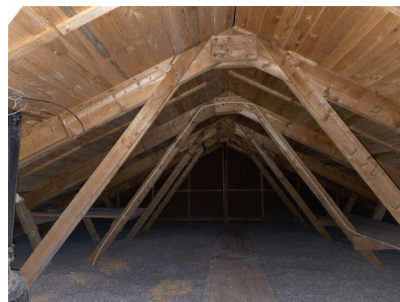
### Utvändigt / Vind

- Vid kontroll av vinden uppmättes fuktvärden under kritisk fuktnivå för mikrobiell tillväxt och en normal lukt upplevdes. Fuktkvoten i underlagstak/takbjälkar uppmättes till 10 %.

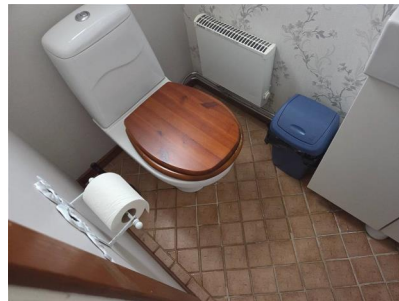
### Entréplan / Toalett

- Fuktindikering i utrymmet gav inga förhöjda fuktindikationer.

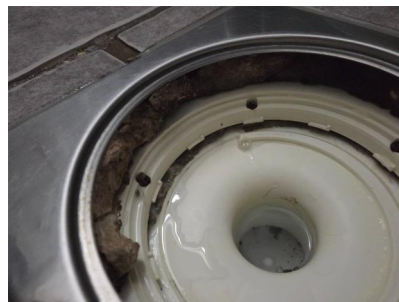
### Entréplan / Dusch/Toalett

- Brunnsmanschett synlig under skruvad klämring.

När tätskikt är felmonterat i golvbrunnen innebär det risk för fuktskador. Vatten kan tränga ner i omkringliggande konstruktioner med fuktrelaterade skador som följd.

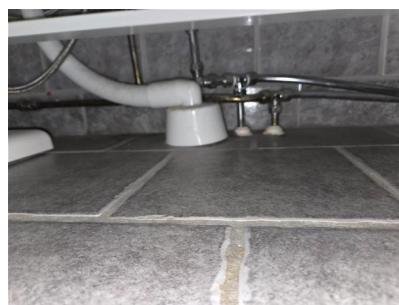
- Rör genomföring finns i golv.

Rör genomföringar i golvet medför en ökad risk för att vatten tränger ner i omkringliggande konstruktioner och orsakar fuktskador.

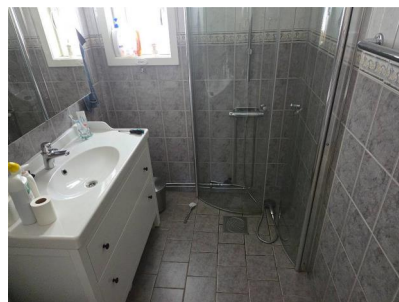
Normala fuktvärden indikerades mot klinker/kakel.

En viss fukt tränger alltid in bakom kakel/klinker via fogarna, detta är helt normalt och innebär inte att tätskiktet/ våtrumsisoleringen under kaklet/klinkern är bristfälligt eller ur funktion.

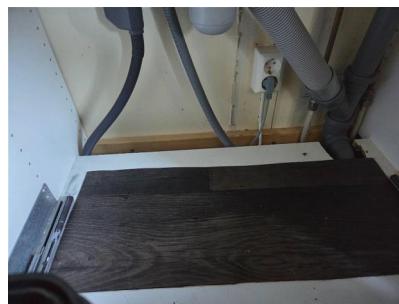
### Entréplan / Kök

- Fuktskydd saknas i diskbänksskåp.
- Upphängningsbygel saknas på avloppslang från diskmaskinen.

Utan fuktskydd är det svårt att upptäcka läckage från rörledningar. Vatten kan då tränga in i omkringliggande konstruktioner och orsaka fuktskador.

För att upptäcka eventuella läckage, installera ett fuktskydd.

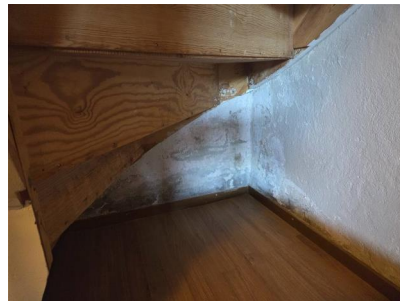
### Källarplan / Passage

- Puts- och färgsläpp finns på källarväggar.

Puts- och färg som släppt från underlaget invändigt på källarytterväggarna är ett tecken på att källarens utvändiga fuktskydd inte längre fungerar tillfredsställande.

Golv ligger dikt an betongen.

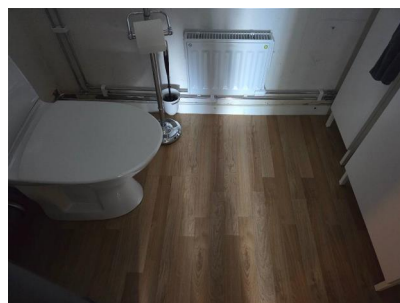
### Källarplan / Toalett

- Golvet i utrymmet är inte fuktsäkrat.

Avsaknaden tätskikt på golvet ökar risken att vatten tränger in i angränsande konstruktioner och rum vilket i sin tur kan leda till fuktrelaterade skador.

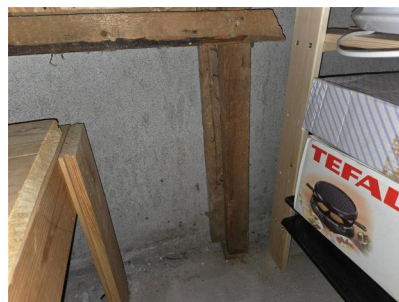
### Källarplan / Förråd fd bastu

- Missfärgningar noterades på väggar lokalt. Inga förhöjda fuktindikationer vid besiktningstillfället.

- Trädetaljer i kontakt med betonggolv och källarvägg.

Trädetaljer (trösklar, innervägg mm) kan via kapillärkraft bli fuktiga vilket kan leda till fuktskador. Vid misstanke om detta bör dessa delar bytas ut.

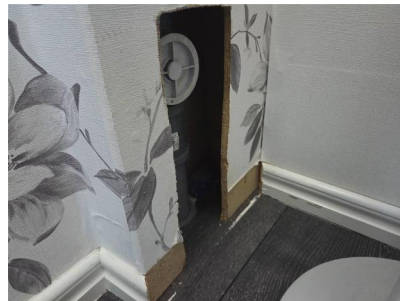
### Källarplan / Sovrum

- Vid kontroll av konstruktion uppmättes fuktvärden över kritisk nivå för mikrobiell tillväxt och normal lukt upplevdes.
- Kontroll utförd i källarvägg i hörn mot väst & syd.

Källargrundmurar med påreglade isolerade ytterväggar.  
Fuktkvoten uppmättes till 22 %, den relativa fuktigheten uppmättes till 80% och en normal lukt kunde kännas i golv/vägg vinkel.

Det finns risk för mikrobiell tillväxt om den relativa fuktigheten (RF) i den omgivande luften är över 75 %. I furuvirke motsvarar det en fuktkvot (FK) på 17 %.

Vi rekommenderar en fördjupad undersökning för att bedöma orsak och omfattning. Det är viktigt att tänka på att denna rekommendation om fördjupad undersökning gäller ut reglade väggar.
