# Besiktningsprotokoll

Anticimex Försäkringsbesiktning i samarbete med Fastighetsbyrån

| Fastighetsbeteckning:<br>Askhult 4:10 | |

| Besiktningsdatum:<br>2026-07-24 | Protokollnummer:<br>69823954 |

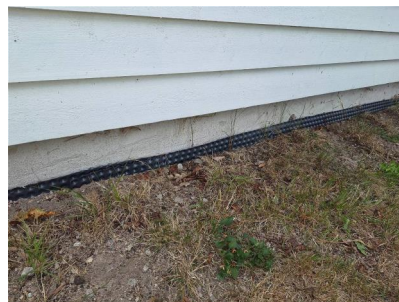
Utvändigt fuktskydd är synligt ovan mark samt saknar täcklist.

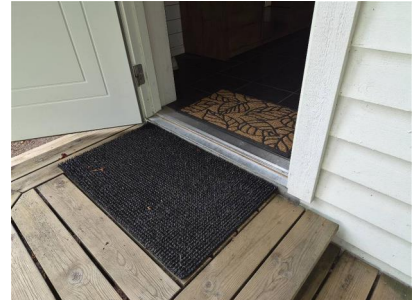
Tröskelbleck saknas under ytterdörren.

Avsaknad av tröskelbleck medför att det finns risk för att vatten kan rinna in och orsaka fuktskador på tröskel och/eller i kringliggande vägg och bjälklag.

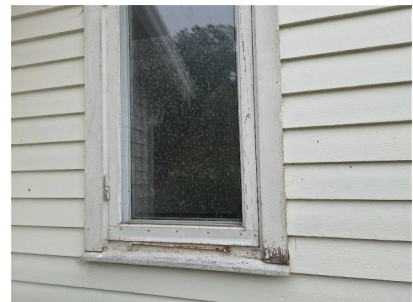
Färgsläpp finns från enstaka fönster.

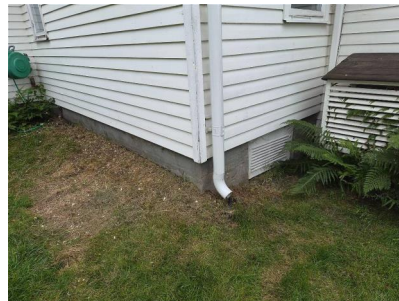
Vissa stuprör är inte anslutet till markledning.

Stuprör som inte är anslutet till markledning kan medföra en ökad fuktbelastning på grundmur/sockel som i sin tur kan leda till fuktrelaterade skador.

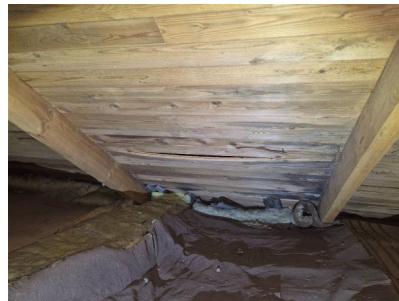
På vinden i den ursprungliga husdelen noterades mikrobiell påväxt, vilket indikerar att fukt tillförs vindsutrymmet från bostaden. Orsak och rekommenderade åtgärder beskrivs närmare i besiktningsprotokollet samt i bifogat faktablad. Vidare noterades en fuktskada i skafferiet som bör undersökas vidare för att fastställa om skadan är aktiv samt för att bedöma dess omfattning.

Mikrobiell påväxt finns på yttertakets insida.

Detta kan vara ett tecken på att vinden tillförs fukt inifrån bostaden. Observera att besiktning av bostadens ventilationssystem inte har ingått i uppdraget.

För att komma tillrätta med detta kan fukttillförseln inifrån bostaden behöva minskas. Det kan göras genom att ventilationen i bostaden förbättras samt att eventuella otätheter i vindsbjälklaget (tak-/väggvinklar, taklucka med mera) tätas. Läs Anticimex faktablad om uppvärmda vindsutrymmen för tips och råd.

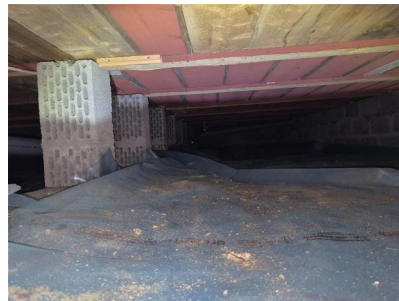
I utrymmet upplevs en svag mikrobiell lukt. På marken ligger en åldersbeständig plastfolie. Grundmuren är av betonghålstén och blindbotten täcks med brädor. Ytterväggssyllen är till synes rötskyddsbehandlad. Mindre mikrobiell påväxt finns på delar av bjälklagets undersida. Fuktkvoten mättes stickprovsvís i blindbotten till 19 %.

Det finns risk för mikrobiell tillväxt om den relativa fuktigheten (RF) i luften är över 75 %, vilket i gran- och furuvirke motsvarar en fuktkvot (FK) på ca 17 %.

Den upptäckta mikrobiella påväxten på bjälklagets undersida indikerar att grunden under delar av året är så pass fuktig att mikroorganismer utvecklas. Detta kan i sin tur leda till rötskador i konstruktionen. För att undvika detta så måste krypgrundens klimat bli torrare.

Vi rekommenderar att du installerar en krypgrundsavfuktare. Läs Anticimex faktablad om krypgrunder för tips och råd.

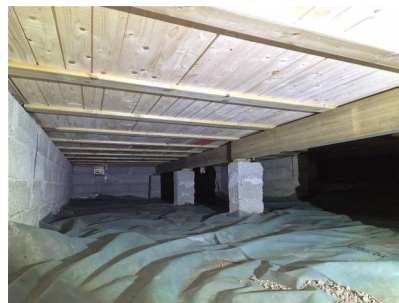
På marken ligger en åldersbeständig plastfolie. Grundmuren består av lecablock och blindbotten täcks med brädor. Bitvis finns mikrobiell påväxt på blindbotten. Syllén, bärlinan och blindbottenläkt är av tryckimpregnerat virke. Fuktkvoten uppmättes stickprovsvís i blindbotten till mellan 19-20 %.

Det finns risk för mikrobiell tillväxt om den relativa fuktigheten (RF) i luften är över 75 %, vilket i gran- och furuvirke motsvarar en fuktkvot (FK) på ca 17 %.

Se under "Krypgrund ursprungliga delen".

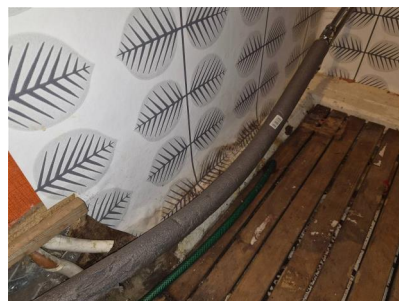
I utrymmet upplevs en mikrobiell lukt. Lokal missfärgning finns på väggens nederkant mot köket och vid fuktindikering mot missfärgningen påvisas förhöjda fuktindikationer.

För att utreda orsaken till och omfattningen av detta rekommenderas att en fördjupad undersökning sker.
