# Besiktningsprotokoll

Anticimex Försäkringsbesiktning i samarbete med Fastighetsbyrån

| Fastighetsadress:<br>Furåsvägen 14 | |

| Besiktningsdatum:<br>2026-07-21 | Protokollnummer:<br>69808555 |

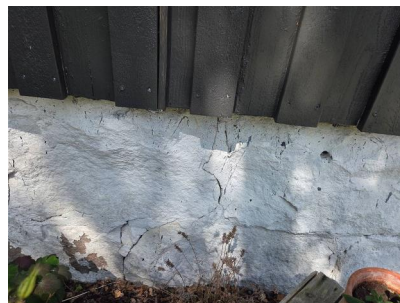
Sprickor förekommer i äldre naturstenstensockel.

Detta bedöms inte leda till några följdskador. Underhåll av sockeln rekommenderas.

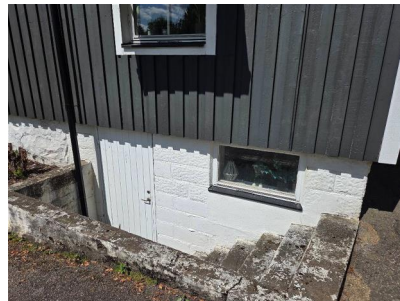
Trappan är motgjuten mot huset samt att utvändig källarnedgång har inget ovanliggande tak.

Detta medför en ökad risk för att vatten kan tränga in i källaren vid händelse av eventuella stopp i brunnen eller vid kraftiga skyfall. För att minska risken för detta bör man se till att brunnen fungerar och rengörs regelbundet. Eftersom trappan är motgjuten mot huset finns risk att vatten tränger in i anslutande konstruktioner vilket i sin tur kan leda till fuktrelaterade skador.

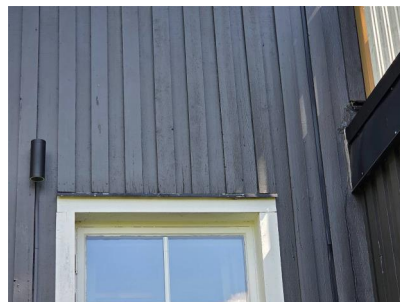
Lokalt är fasadpanelen i behov av underhåll då det noterades att det finns mindre fuktpåverkade delar i fasaden.

Fasadbeklädnad och träkonstruktioner där målningsbehov finns riskerar att få fukt- och rötskador på grund av sämre vattenavvisande förmåga. För att öka livslängden på fasadbeklädnaden rekommenderas målning och underhåll. I samband med ommålning rekommenderas att de rötskadade panelbrädorna byts ut.

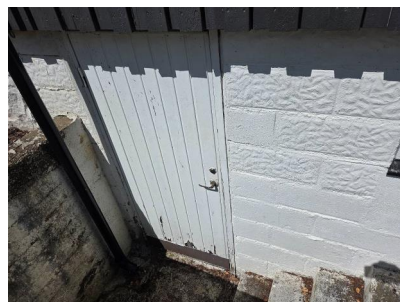
Källardörr är i behov av målning/underhåll alternativt byte.

Dörrar där målningsbehov finns riskerar att få fukt- och rötskador på grund av sämre vattenavvisande förmåga.

Det rekommenderas att man kontrollerar om dörren går att utföra underhåll på eller om den behövs bytas ut.

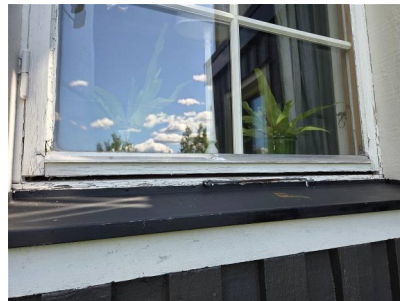
Delar av isolerglasen är äldre vidare förekommer lokalt underhållsbehov av fönster.

Befintliga fönster är äldre vilket betyder att tätningen mellan fönsterrutorna kan vara sämre. Detta kan leda till att missfärgning/imma kan uppstå mellan glasrutorna.

Fönsterbågar och fönsterkarmar där målningsbehov finns riskerar att få fukt- och rötskador på grund av sämre vattenavvisande förmåga.

För att öka livslängden på fönster rekommenderas målning och underhåll.

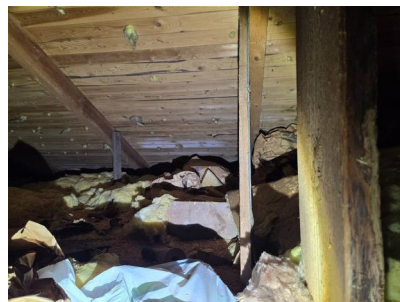
Mikrobiell påväxt finns på underlagstaket.

Detta kan vara ett tecken på att vinden tillförs fukt inifrån bostaden. Observera att besiktning av bostadens ventilationssystem inte har ingått i uppdraget.

För att komma tillrätta med detta kan fukttillförseln inifrån bostaden behöva minskas. Det kan göras genom att ventilationen i bostaden förbättras samt att eventuella otätheter i vindsbjälklaget (tak-/väggvinklar, taklucka med mera) tätas. Läs Anticimex faktablad om ouppvärmda vindsutrymmen för tips och råd.

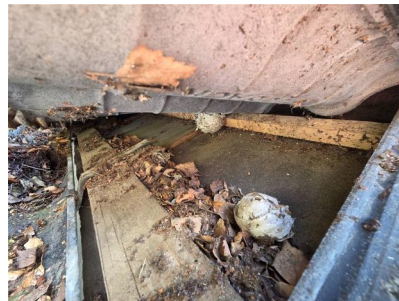
På yttertaket noterades brister som bl.a

Nocktätning saknas, ströläkten är underdimensionerad mot dagens riktlinjer samt att det förekommer skräp under takpannorna.

Dessa brister kan leda till en ökad fuktbelastning på underliggande konstruktioner med fuktrelaterade följdskador som möjlig följd.

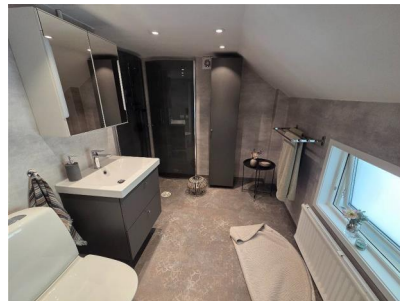
Utrymmet har brister i utförandet som inte ligger i linje med dagens branschregler då det noterades bl.a golvbrunn ej är utbytt i samband med renovering, rör genomföringar finns i golv vid radiator samt att det finns en klack runt duschzonen.

Dessa noterade brister kan leda till fuktrelaterade skador i bakomliggande konstruktion i händelse av läckage.

Vid fuktindikering noterades inga avvikelser.

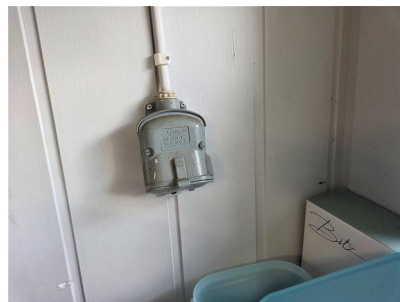
3-fasuttag i metall finns samt att noterades felkoppling i ellutag vid kontroll.

Kontakta en elektriker för kontroll och åtgärd.

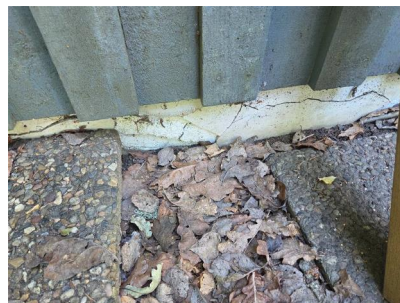
Lokal skada noterades i sockeln vid baksidan.

Det rekommenderas att man kontakter entreprenör för åtgärd och vidare kontroll av tillgängliga sockeldelar.

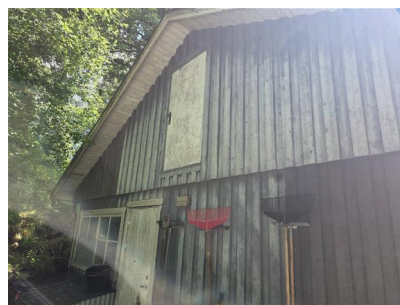
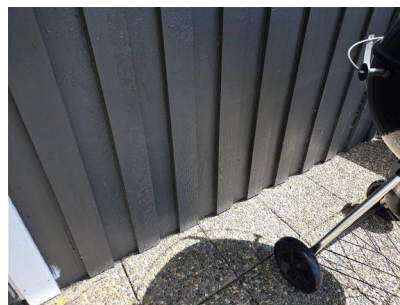
Fasadpanelen är i behov av målning/underhåll.

Fasadbeklädnad och träkonstruktioner där målningsbehov finns riskerar att få fukt- och rötskador på grund av sämre vattenavvisande förmåga. För att öka livslängden på fasadbeklädnaden rekommenderas målning och underhåll.

Vidare noterades att avståndet mellan fasadbeklädnaden och marken är inte tillräckligt.

Eftersom fasadbeklädnaden avslutas för nära mark finns risk för att fukt från marken sugas upp i fasadpanelens nederkant. Detta kan orsaka fuktrelaterade skador i fasadbeklädnaden och bakomliggande konstruktioner.

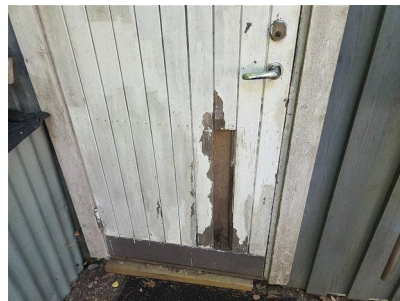
Skador förekommer i förrådsdörr på baksidan.

Det rekommenderas att man kontaktar byggherren för byte. I samband med detta bör kringliggande konstruktioner kontrolleras efter eventuella följskador.

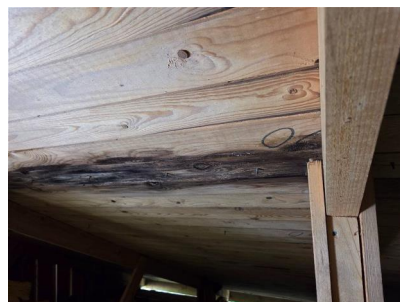
På vinden noterades lokalt fuktpåverkat område.

Vid fuktmätning uppmättes inga avvikelser i materialet. Enligt uppgift från närvarande har detta tidigare uppmärksammats och åtgärdats.

Det rekommenderas att man håller området under uppsikt och skulle förändring ske rekommenderas att man kontaktar takentreprenör för vidare bedömning och åtgärd.

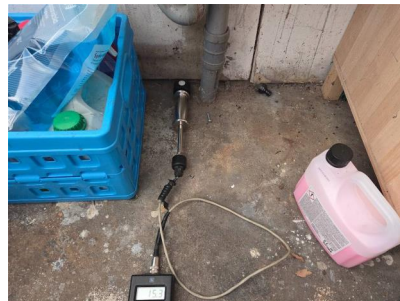
Grundläggningen består av en betongplatta på mark utan underliggande isolering. Väggsyllar riskerar att drabbas av fuktskador på grund av naturlig fuktpåverkan om fuktskyddet är bristfälligt utfört alternativt saknas. Fuktvandring kan ske från marken genom betongen till organiskt material genom så kallad kapillärsugning och diffusion, vilket kan leda till skador med lukt av mikrobiell karaktär. Risk för mikrobiell tillväxt föreligger om den relativa fuktigheten i den omgivande luften är över 75 % vilket i furuvirke motsvarar en fuktkvot på 17 %.

Vid kontroll av väggsyllar uppmättes fuktvärdet till 15,3% som är under kritisk fuktnivå för mikrobiell tillväxt och normal lukt upplevdes.
