# Besiktningsprotokoll

Anticimex Försäkringsbesiktning i samarbete med Fastighetsbyrån

| Fastighetsbeteckning:<br>Kattfoten 5 | |

| Besiktningsdatum:<br>2026-07-20 | Protokollnummer:<br>69791320 |

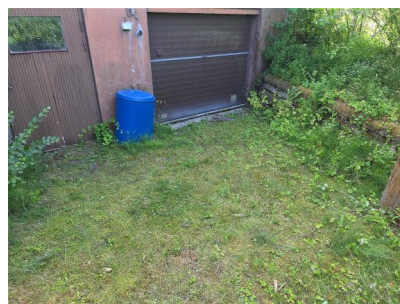
- Marken lutar mot huset vid garage.

Detta innebär en ökad fuktbelastning mot grunden vilket i sin tur kan orsaka fuktskador i huset.

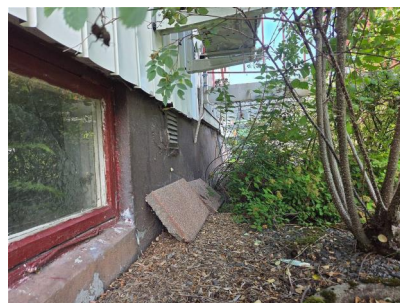
- Kondensvatten från luftvärmepumpens utedel leds inte bort från husgrunden.

Detta medför ökad risk för att vatten tränger in i anslutande konstruktioner, vilket i sin tur kan leda till fuktrelaterade skador. Observera att besiktning av byggnadens värmesystem eller värmepumpen inte har ingått i uppdraget.

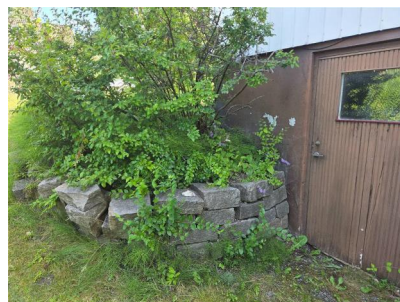
- Växter finns i anslutning till grundmur och fasad.

När det finns rabatter och växter nära grundmuren finns risk att fukt stannar kvar i väggarna. Detta kan i sin tur orsaka invändiga fuktskador. Växternas rötter kan också skada grundmuren och sätta dräneringsledningen ur funktion.

Området närmast huset rekommenderas att vara fritt från växtlighet.

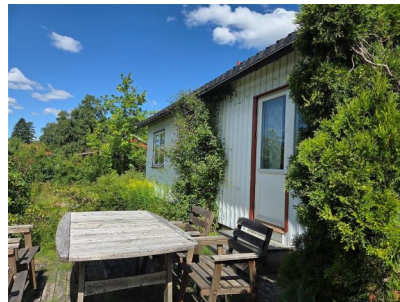
- Färgsläpp och sprickor noterades på sockel.

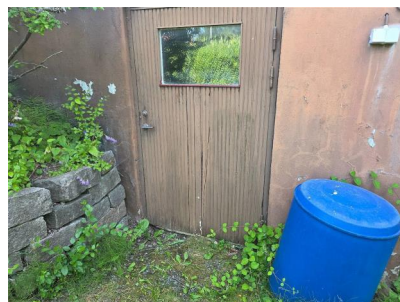
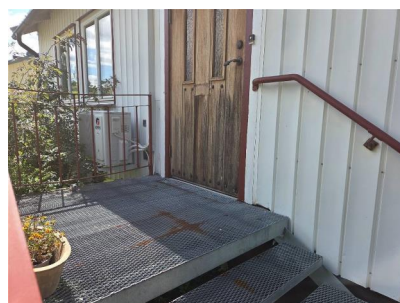
- Dörrar är i behov av målning/underhåll samt entretrappa är behov av underhåll.

Dörrar där målningsbehov finns riskerar att få fukt- och rötskador på grund av sämre vattenavvisande förmåga.

För att öka livslängden på dörr rekommenderas målning och underhåll.

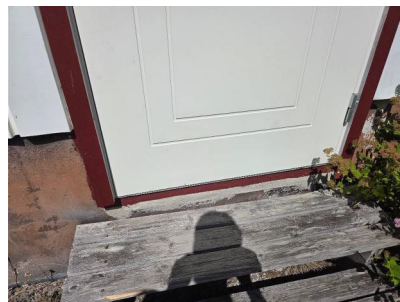
- Tröskelbleck saknas under dörr.

Avsaknad av tröskelbleck medför att det finns risk för att vatten kan rinna in och orsaka fuktskador på tröskel och/eller i kringliggande vägg och bjälklag.

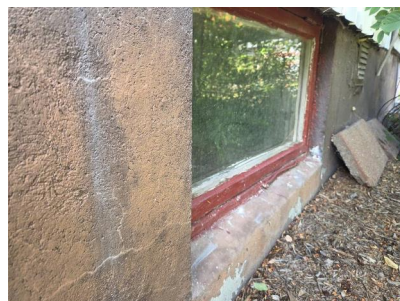
- Källarfönster är i behov av målning/underhåll lokalt.

Fönsterbågar och fönsterkarmar där målningsbehov finns riskerar att få fukt- och rötskador på grund av sämre vattenavvisande förmåga.

För att öka livslängden på fönster rekommenderas målning och underhåll.

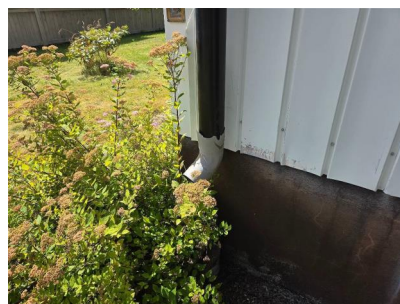
- Stuprör avslutas nära husliv lokalt.

Stuprör som avslutas intill husliv (ovan mark) kan medföra en ökad fuktbelastning på grundmur/sockel med fuktrelaterade skador som följd.

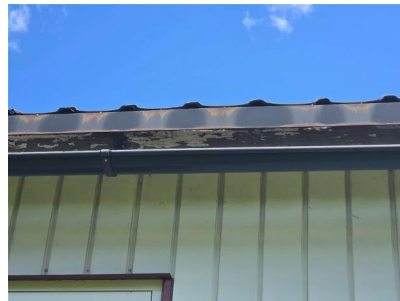
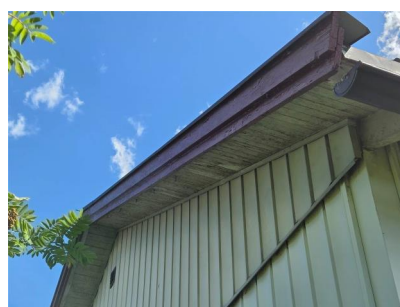
- Anslutande träkonstruktioner till tak är behov av underhåll lokalt.
- Tak är besiktigat ifrån anliggande stege och mark.

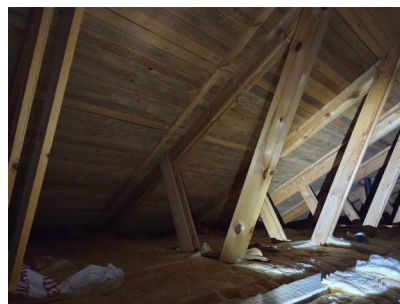
- Vid kontroll av vinden har fuktvärden under kritisk fuktnivå för mikrobiell tillväxt uppmätts, dock finns mindre mikrobiell påväxt på underlagstak.

Fuktkvoten i underlagstak/takbjälkar uppmättes till 9%.

Den upptäckta mikrobiella påväxten på underlagstaket är ett tecken på att vinden har tillförts eller tillförs fukt inifrån bostaden. Observera att besiktning av bostadens ventilationssystem inte har ingått i uppdraget.

För att komma tillrätta med detta kan fukttillförseln inifrån bostaden behöva minskas. Det kan göras genom att ventilationen i bostaden förbättras samt att eventuella otätheter i vindsbjälklaget (tak-/väggvinklar, taklucka med mera) tätas. Läs Anticimex faktablad om oppvärmda vindsutrymmen för tips och råd.

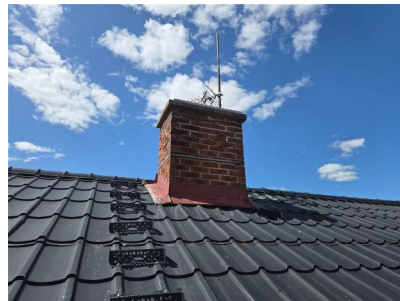
- Skorstenen saknar väderskydd.
- Mindre fogsläpp noterades på skorstenen.

Väderskydd kan monteras för att skydda mot nederbörd som annars kan orsaka fuktskador och frostsprängning i skorstenen/ murstocken.

Vi rekommenderar att du kontaktar en fackman för att ta reda på hur och om ett väderskydd ska monteras.

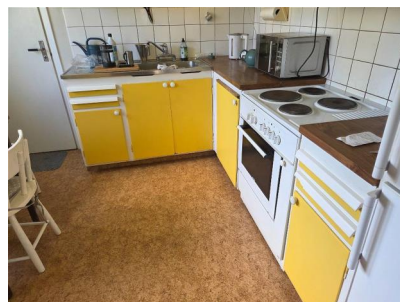
- Äldre kök som saknar moderna fuktskydd under vitvaror och i diskbänkskåp.
- Äldre rörledningar finns i utrymmet.
- Äldre gjutjärnsrör finns i utrymmet.

Sammantaget finns en ökad risk för fuktskador vid läckage.

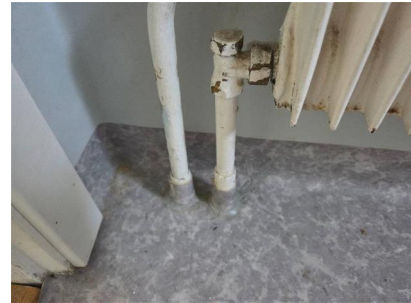
- Rör genomföring finns i golv.

Rör genomföringar i golv medför en ökad risk för att vatten tränger ner i omkringliggande konstruktioner och orsakar fuktskador.

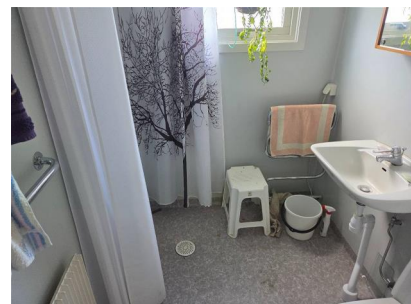
- Duschen är placerad nära ett fönster.

Duschens placering i våtutrymmet utgör en risk för fuktskador i fönster- och väggkonstruktionen.

För att minska risken för fuktskador på fönster och väggkonstruktion rekommenderas att man skyddar fönstret mot vattenbegjutning.

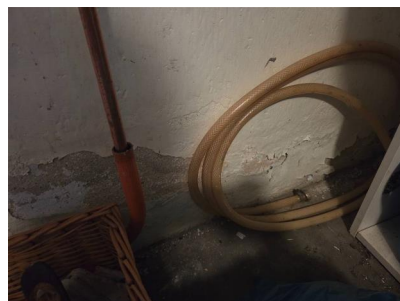
- Puts- och färgsläpp finns på källarväggar lokalt.

Puts- och färg som släppt från underlaget invändigt på källarytterväggarna är ett tecken på att källarens utvändiga fuktskydd inte längre fungerar tillfredsställande.

För att åtgärda detta måste källarens utvändiga fuktskydd förbättras. Läs Anticimex faktablad om källare för tips och råd.

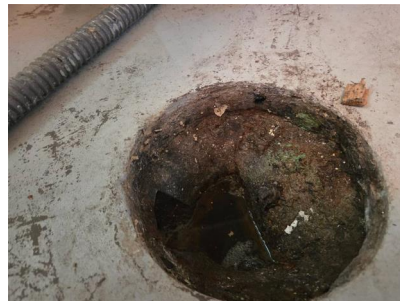
- Gjutjärnsbrunnen är rostangripen.

Det finns risk att golvbrunnen rostar sönder med fuktskador som följd.

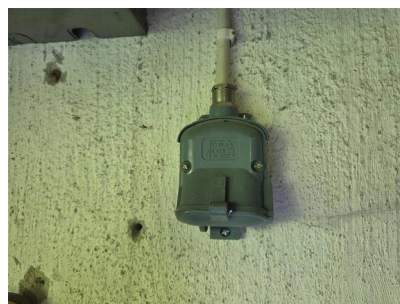
- 3-fasuttag i metall finns i utrymmet.

Denna typ av uttag tillverkas inte längre då de anses medföra en stor risk för personskada.

Kontakta en elektriker för kontroll och åtgärd.

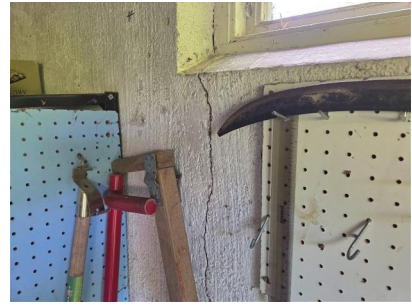
- Sprickor förekommer lokalt på väggar.
