# Besiktningsprotokoll

Anticimex Försäkringsbesiktning i samarbete med Fastighetsbyrån

| Fastighetsadress:<br>Nedre Villavägen 2 | |

| Besiktningsdatum:<br>2026-07-21 | Protokollnummer:<br>69820727 |

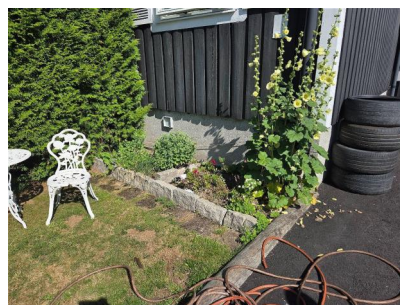
- Växter finns i anslutning till grundmur.

När det finns rabatter och växter nära grundmuren finns risk att fukt stannar kvar i väggarna. Detta kan i sin tur orsaka invändiga fuktskador. Växternas rötter kan också skada grundmuren och sätta dräneringsledningen ur funktion.

Området närmast huset rekommenderas att vara fritt från växtlighet.

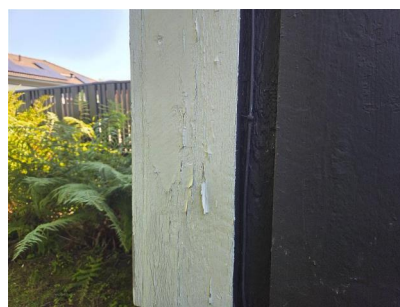
- Fasadpanelen är i behov av målning/underhåll lokalt.

Fasadbeklädnad och träkonstruktioner där målningsbehov finns riskerar att få fukt- och rötskador på grund av sämre vattenavvisande förmåga. För att öka livslängden på fasadbeklädnaden rekommenderas målning och underhåll.

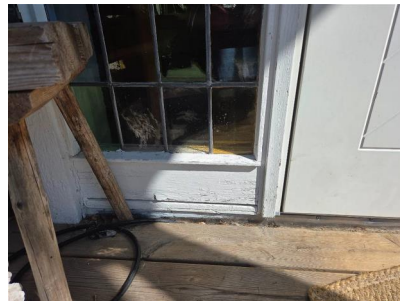
- Trädetaljer vid ytterdörr är i behov av målning/underhåll.

Målningsbehov finns risker att få fukt- och rötskador på grund av sämre vattenavvisande förmåga.

För att öka livslängden på dörr rekommenderas målning och underhåll.

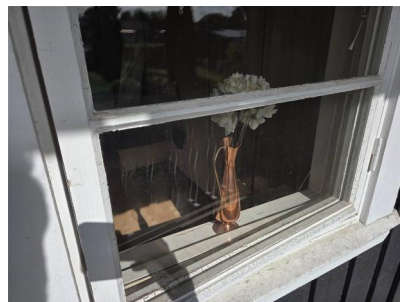
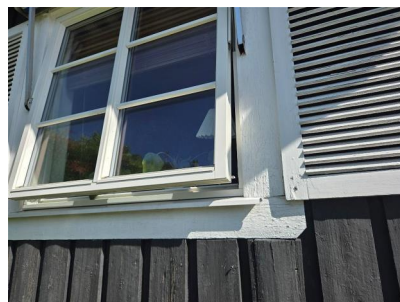
- Fönster och fönsterdetaljer är i behov av målning/underhåll lokalt.

Fönsterbågar och fönsterkarmar där målningsbehov finns risker att få fukt- och rötskador på grund av sämre vattenavvisande förmåga.

För att öka livslängden på fönster rekommenderas målning och underhåll.

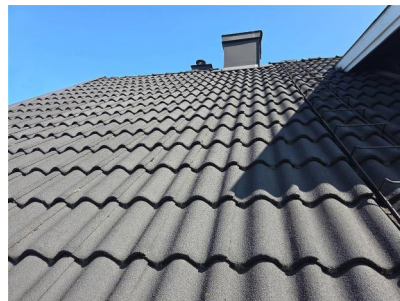
- Yttertaket är äldre.
- Tak är besiktigat ifrån anliggande stegen.

Takpannor, plåtdetaljer och underlagspapp har enligt vår bedömning en begränsad livslängd. Eftersom husets taktäckning är äldre har det ett minskat motstånd mot vatteninträngning. Detta i sin tur kan leda till fuktskador på träläkt och vidare ner i underliggande konstruktioner.

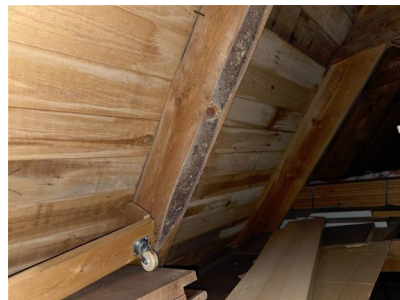
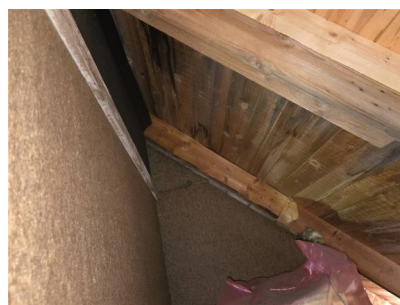
- Vid kontroll av vinden har fuktvärden under kritisk fuktnivå för mikrobiell tillväxt uppmätts, dock finns mindre mikrobiell påväxt på underlagstak.

Fuktkvoten i underlagstak/takbjälkar uppmättes till 8%.

Den upptäckta mikrobiella påväxten på underlagstaket är ett tecken på att vinden har tillförts eller tillförs fukt inifrån bostaden. Observera att besiktning av bostadens ventilationssystem inte har ingått i uppdraget.

För att komma tillrätta med detta kan fukttillförseln inifrån bostaden behöva minskas. Det kan göras genom att ventilationen i bostaden förbättras samt att eventuella otätheter i vindsbjälklaget (tak-/väggvinklar, taklucka med mera) tätas. Läs Anticimex faktablad om oppvärmda vindsutrymmen för tips och råd.

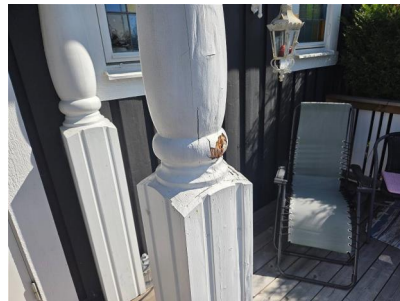
- Enstaka trädetaljer har mindre rötskador. Farstukvist är i behov av målning/underhåll.

Träkonstruktioner där målningsbehov finns riskerar att få fukt- och rötskador på grund av sämre vattenavvisande förmåga. För att öka livslängden på rekommenderas målning och underhåll. I samband med ommålning rekommenderas att de rötskadade panelbrädorna byts ut.

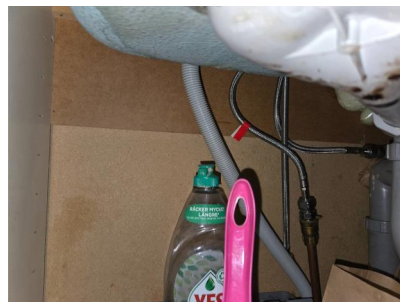
- Upphångningsbygel saknas på avloppsslang från diskmaskinen.

När upphångningsbygel saknas ökar risken för brott på slangen med läckage som möjlig följd.

För att hindra brott på avloppsslang rekommenderas komplettering av upphångningsbygel.

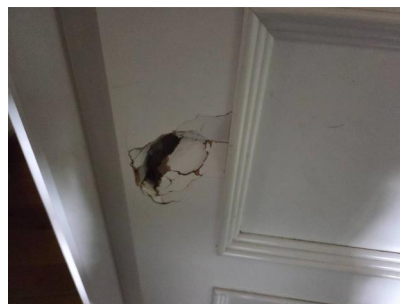
- Mindre skada på innerdörr.

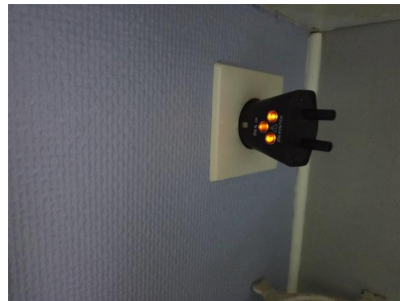
- Funktionskontroll av jordade eluttag.

Vid stickprovskontroll av eluttag noterades ojordat uttag i badrum.

Kontakta en elektriker för kontroll och åtgärd.

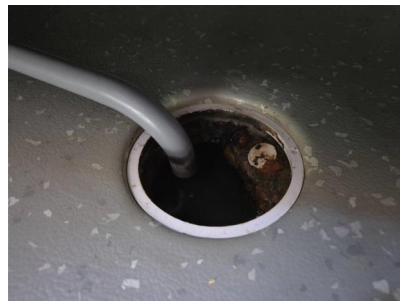
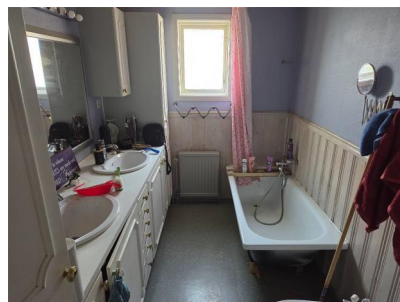
- Våtutrymmet har äldre yt-/tätskikt.
- Gjutjärnsbrunnen är rostangripen.
- Klämring i golvbrunn är lös.
- Träpanel noterades i duschutrymme.

Eftersom funktionen, som innebär att ytskiktet/tätskiktet ska vara vattentätt, kan vara nedsatt finns en ökad risk att vatten tränger igenom ytskiktet/tätskiktet med vattenskador i omkringliggande konstruktioner som följd.

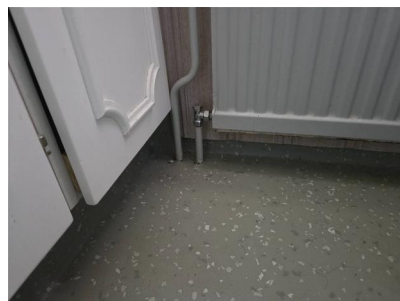
- Rör genomföring finns i golv.

Rör genomföringar i golvet medför en ökad risk för att vatten tränger ner i omkringliggande konstruktioner och orsakar fuktskador. Vid uppbyggnaden av utrymmet var detta tillåtet och utförandet anses därför vara fackmässigt utfört. I dagens branschregler är detta inte längre tillåtet.

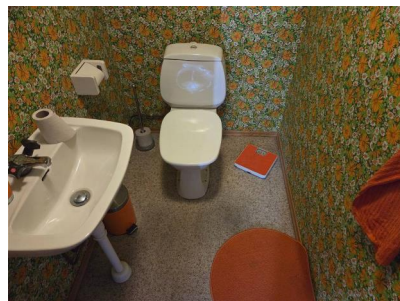
- Toalett har äldre yt-/tätskikt.
- Golvet i utrymmet är inte fuktsäkrat mot väggar och tröskel.

Eftersom funktionen, som innebär att ytskiktet/tätskiktet ska vara vattentätt, kan vara nedsatt finns en ökad risk att vatten tränger igenom ytskiktet/tätskiktet med vattenskador i omkringliggande konstruktioner som följd.

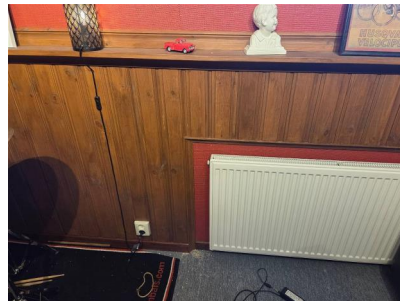
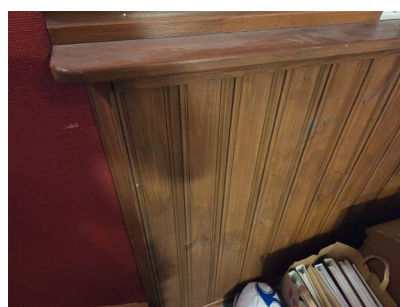
- Vid kontroll av konstruktion uppmättes fuktvärden under kritisk nivå för mikrobiell tillväxt och normal lukt upplevdes.

- Källarvägg med påreglad panel.
- Kontroll utförd i gillestuga mot väst och kontroll utförd i syd vid trappan

Källargrundmurar med påreglade väggar.  
Fuktkvoten uppmättes till 13.5%.

Befintlig påreglad vägg och eventuella väggsyllar riskerar att drabbas av fuktskador på grund av naturlig fuktpåverkan. Detta i sin tur kan leda till mikrobiella skador (angrepp av mikroorganismer) som kan resultera i att mikrobiell lukt sprids till boendemiljön. Om reglar/syllar är tryckimpregnerade kan även en kemisk lukt förekomma.

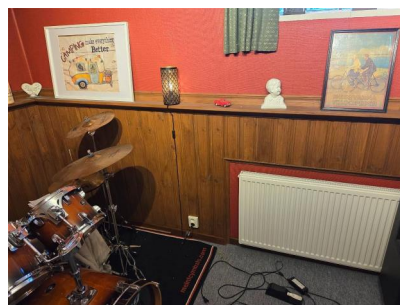
- Utrymmet har påreglade källarväggar.

Påreglade källarväggar har en naturlig fuktpåverkan från mark. Detta leder till mikrobiella skador (angrepp av mikroorganismer) som i sin tur leder till att mikrobiell lukt sprids till boendemiljön.

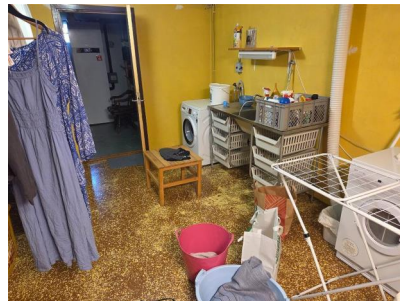
- Våtutrymmet har äldre yt-/tätskikt.
- Gjutjärnsbrunn finns i utrymmet.

Eftersom funktionen, som innebär att ytskiktet/tätskiktet ska vara vattentätt, kan vara nedsatt finns en ökad risk att vatten tränger igenom ytskiktet/tätskiktet med vattenskador i omkringliggande konstruktioner som följd.

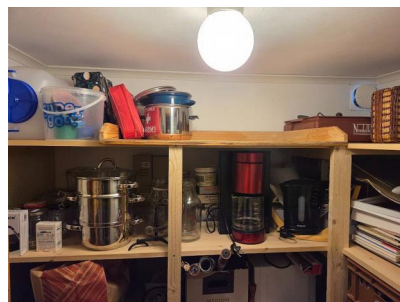
- Källare har påreglade ytterväggar med frigolit och en spånskiva.

Källaren med påreglade ytterväggar riskerar att drabbas av fuktskador på grund av naturlig fuktpåverkan från mark. Detta kan i sin tur leda till mikrobiella skador (angrepp av mikroorganismer) som kan leda till att mikrobiell lukt sprids till boendemiljön.

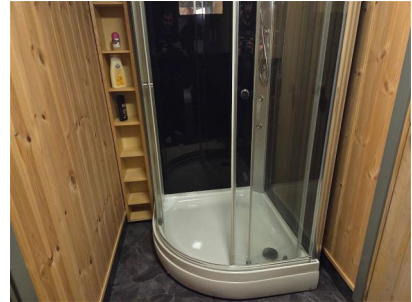
- Väggbeklädnad ej godkänd i duschutrymme.
- Limmad plastmatta finns på betongplattan.

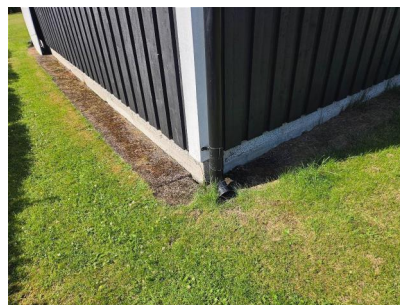
- Stuprör avslutas nära husliv.

Stuprör som avslutas intill husliv (ovan mark) kan medföra en ökad fuktbelastning på grundmur/sockel med fuktrelaterade skador som följd.

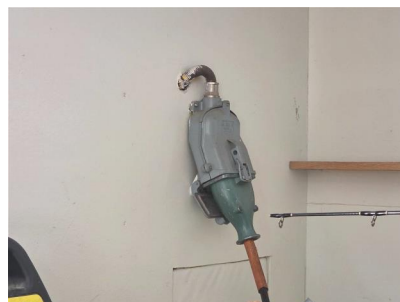
- 3-fasuttag i metall finns.

Denna typ av uttag tillverkas inte längre då de anses medföra en stor risk för personskada.

Kontakta en elektriker för kontroll och åtgärd.

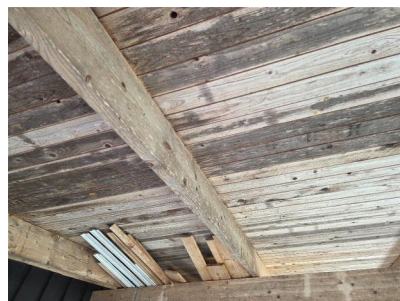
- Mikrobiell påväxt och missfärgningar finns på underlagstaket.
