# Besiktningsprotokoll

Anticimex Överlåtelsebesiktning av småhus - nivå 1

| Fastighetsadress:<br>Överängsgatan 13 | |

| Besiktningsdatum:<br>2026-07-23 | Protokollnummer:<br>69827908 |

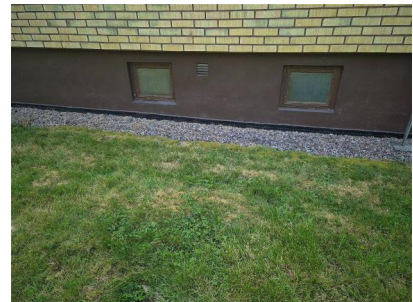
#### Utvändigt / Sockel

Utvändigt fuktskydd ligger oskyddat ovan mark.

Risk finns att det utvändiga fuktskyddet skadas och funktionen försämras.

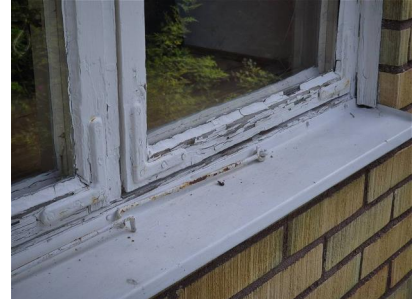
### Utvändigt / Fönster

Kitt/-färgsläpp finns från fönster.

Detta medför ökad risk för fuktskador.

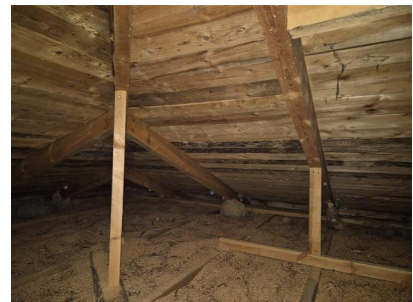
### Utvändigt / Vind

Mikrobiell påväxt finns på underlagstaket.

Detta kan vara ett tecken på att vinden tillförs fukt inifrån bostaden. Observera att besiktning av bostadens ventilationssystem inte har ingått i uppdraget.

För att komma tillrätta med detta kan fukttillförseln inifrån bostaden behöva minskas. Det kan göras genom att ventilationen i bostaden förbättras samt att eventuella otätheter i vindsbjälklaget (tak-/väggvinklar, taklucka med mera) tätas. Läs Anticimex faktablad om uppvärmda vindsutrymmen för tips och råd.

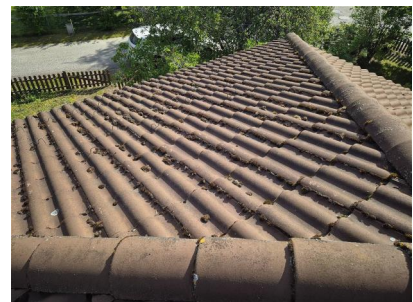
### Utvändigt / Tak

Mosspåväxt finns på takpannor.

För att öka livslängden på taket rekommenderas att mossan tas bort från takpannorna.

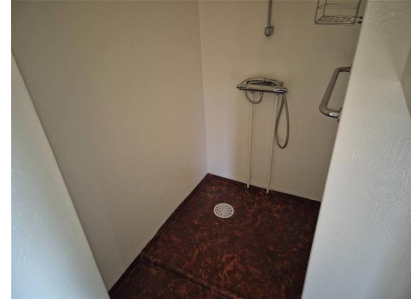
### Entréplan / Dusch/Toalett

Våtutrymmet har äldre yt-/tätskikt.

Utrymmet är äldre och har passerat tiden för sin tekniska livslängd.

Fuktindikering i utrymmet gav inga förhöjda fuktindikationer.

Renovering av utrymmet rekommenderas. Kontakta en behörig våtrumsentreprenör för en renovering. I samband med renoveringen bör omkringliggande konstruktioner kontrolleras för att upptäcka eventuella följskador.

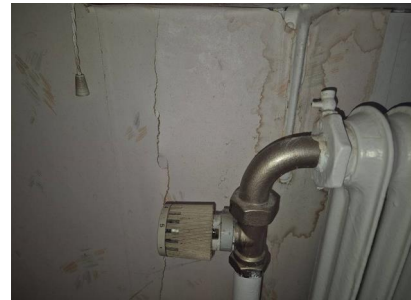
Sprickor samt äldre fuktfläckar finns på väggar.

Dessa bedöms inte ha lett till bakomliggande skador.
