# Besiktningsprotokoll

Anticimex Försäkringsbesiktning i samarbete med Fastighetsbyrån

| Fastighetsadress:<br>Byvägen 17 | |

| Besiktningsdatum:<br>2026-07-15 | Protokollnummer:<br>69811231 |

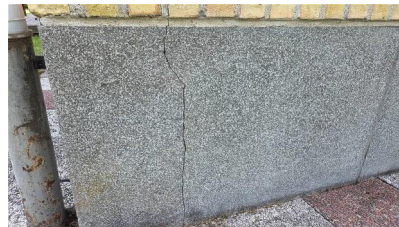
Mindre sprickor och putssläpp finns i sockel.

Bedöms ej ha lett till bakomliggande skador.

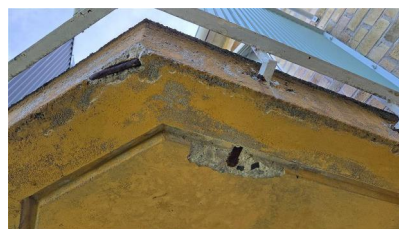
Balkongen har rostangripen armering.

När armering rostar utvidgas den kraftigt vilket kan orsaka fogsläpp och sprickbildning i balkongen. Vilket till viss del redan inträffat.

Kontakta fackman för rådgivning.

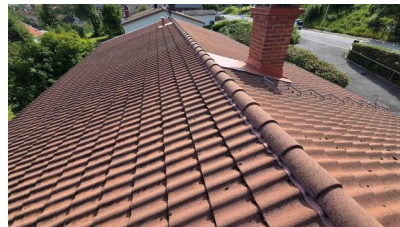
-Sparsam mosspåväxt finns på takpannor.

-Spricka noteras i enstaka takpannor.

För att öka livslängden på taket rekommenderas att mossan tas bort från takpannorna.

Rekommenderar att dessa byts ut.

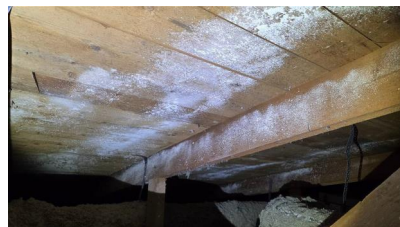
Brunnet kalk noteras på underlagstak och takstolar.

Användes i förebyggande syfte mot skadedjur.

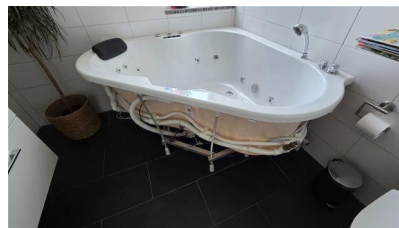
Golvbrunnen under badkar är inte besiktningsbar.

För att kunna kontrollera och bedöma golvbrunnen måste den vara tillgänglig och rengjord.

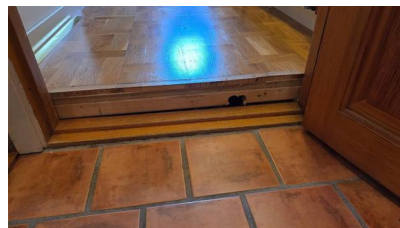
Vid kontroll av golvkonstruktion uppmättes fuktvärden under kritisk nivå för mikrobiell tillväxt och normal lukt upplevdes.

Grundläggningen består av en betongplatta på mark utan underliggande isolering och med ett uppreglat golv mot betongen.

Fuktkvoten uppmättes till 10 % och den relativa fuktigheten till 60 %.

Befintlig golvkonstruktion och eventuella väggsyllar riskerar att drabbas av fuktskador på grund av naturlig fuktpåverkan. Detta i sin tur kan leda till mikrobiella skador (angrepp av mikroorganismer) som kan resultera i att mikrobiell lukt sprids till boendemiljön.

Konstruktionen förekommer i relax, tvättstuga, dusch och bastu.

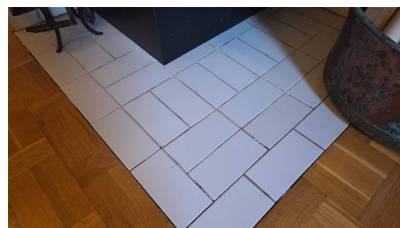
Klinkerplattor har delvis släppt från underlaget.
