# Besiktningsprotokoll

Anticimex Försäkringsbesiktning i samarbete med Fastighetsbyrån

| Fastighetsadress:<br>Stenvretsvägen 18 | |

| Besiktningsdatum:<br>2026-07-23 | Protokollnummer:<br>69827918 |

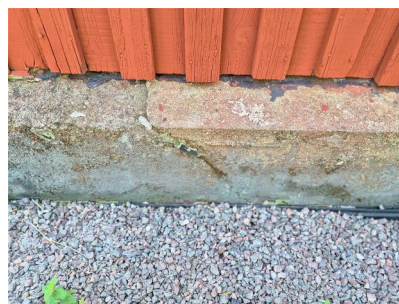
Det finns ingen sockelplåt mellan träpanelen och den utskjutande sockeln.

En sockelplåt rekommenderas monteras för att leda bort vattnet från sockeln.

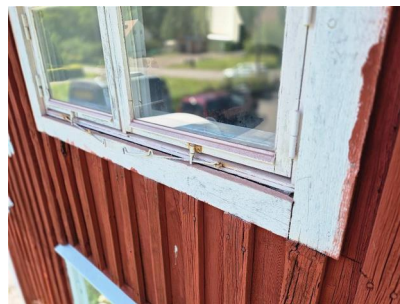
Det noterades även att vissa fönster saknar underbleck. Utförandet innebär att regn- och smältvatten kan belasta bakomliggande träkonstruktioner, vilket över tid kan leda till fukt- och rötskador.

Fönsterbleck saknas på flera fönster.

För att förhindra att vatten kan rinna in bakom panelen och orsaka fuktrelaterade skador i omkringliggande konstruktioner rekommenderas det att underbleck monteras.

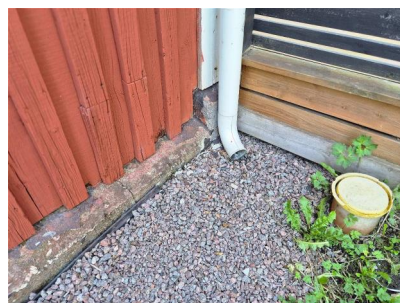
Stuprör avslutas nära husliv.

Vattnet bör ledas bort från huset.

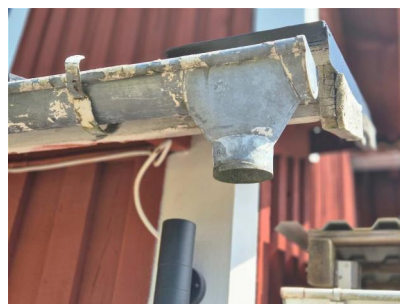
Stuprör saknas.

Montera stuprör.

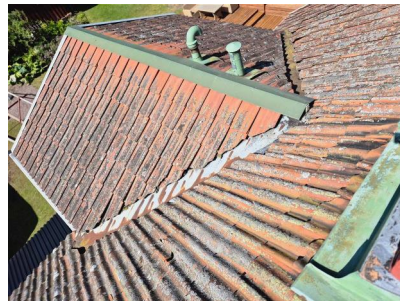
Yttertakets ålder har inte kunnat fastställas men bedöms vara äldre. Inga tecken på pågående läckage noterades vid besiktningstillfället. Med hänsyn till takets ålder bör taket hållas under regelbunden kontroll och underhållas vid behov.

Yttertakets är äldre.

Takpannor, plåtdetaljer och underlagspapp har enligt vår bedömning en begränsad livslängd. Eftersom husets taktäckning bedöms vara äldre har det ett minskat motstånd mot vatteninträngning. Detta i sin tur kan leda till fuktskador på träläkt och vidare ner i underliggande konstruktioner. Det går dock inte att fastställa åldern på taket med den anses vara ett äldre yttertak.

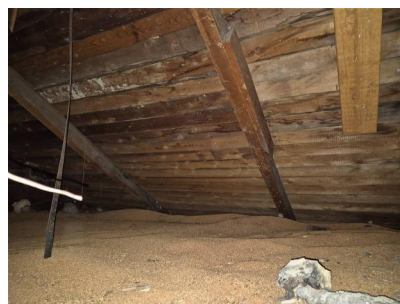
Vinden är enbart besiktigad från vindsluckan då landgång saknas.

Vid kontroll av vinden uppmättes fuktvärden under kritisk fuktnivå för mikrobiell tillväxt och en normal lukt upplevdes. Det finns missfärgningar i underlagstaket och det anses vara normalt för ett i den här åldern. Inget tecken på ett pågående läckage. Observera att delar av vinden inte har varit synbara då den endast besiktigats från vindsluckan.

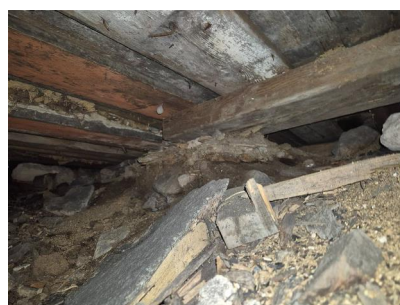
Torpargrunden är endast delvis besiktningsbar då endast delar av utrymmet är krypbara och åtkomliga för kontroll. Vid besiktningen uppmättes förhöjda fuktvärden i bjälklagets underkant inom den krypbara delen av grunden. Ingen mikrobiell påväxt eller andra synliga följdskador noterades. Vidare noterades att dagvattnet från stuprören avleds i nära anslutning till byggnaden samt att sockelplåt saknas mellan träpanel och sockel. För att minska fuktbelastningen på grunden rekommenderas att dagvattnet leds bort från byggnaden samt att sockelplåt monteras.

Utrymmet har endast varit delvis åtkomligt för besiktning och en mindre del av grunden har kunnat kontrolleras genom krypning. Vid kontroll av åtkomliga delar uppmättes förhöjda fuktvärden i bjälklagets undersida. Någon avvikande lukt, mikrobiell påväxt eller andra synliga fuktelaterade skador noterades dock inte.

Uteluftsventilerade krypgrunder med bjälklag av organiskt material har ofta fuktskador på grund av naturlig fuktpåverkan. Detta kan resultera i mikrobiella skador.

Fuktkvoten uppmättes till 18-21 %.

Det finns risk för mikrobiell tillväxt om den relativa fuktigheten (RF) i den omgivande luften är över 75 %. I furuvirke motsvarar det en fuktkvot (FK) på 17 %.

För att undvika detta så måste grundens klimat bli torrare. Läs Anticimex faktablad om uteluftsventilerade krypgrunder för tips och råd.

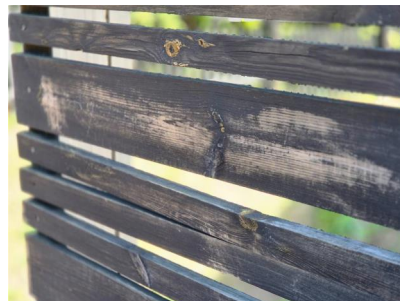
Räcke är i behov av målning/underhåll.

För att öka livslängden rekommenderas målning och underhåll.

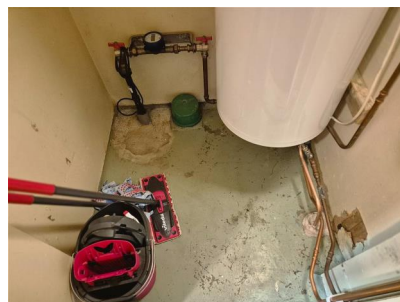
Utrymmet saknar golvbrunn.

Varmvattenberedare finn installerat i utrymmet. Om läckage uppstår finns det risk för fukt- och vattenskador i kringliggande konstruktioner.

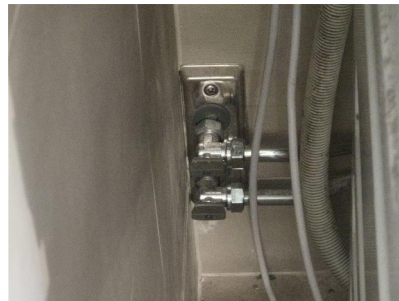
Rör genomföring är placerad nära väggvinkel.

Detta bedöms som ett avsteg från gällande branschregler, där rör eller skyddsrör normalt ska sticka ut cirka 60 mm från färdig vägg.

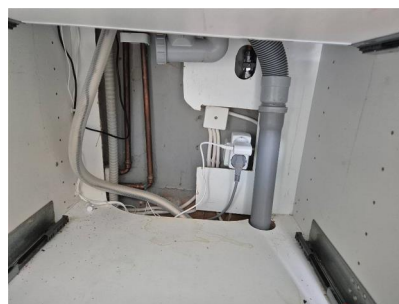
Fuktskydd saknas i diskbänksskåp och under kylskåp.

För att upptäcka eventuella läckage, installera ett fuktskydd.

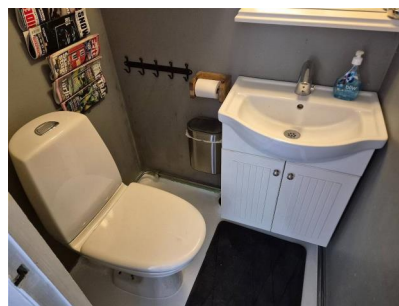
Fuktindikering i utrymmet gav inga förhöjda fuktindikationer.

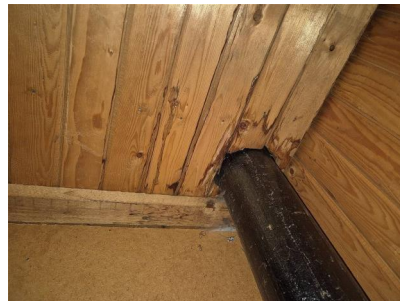
Taket har fuktfläckar.

Bedöms vara gamla.

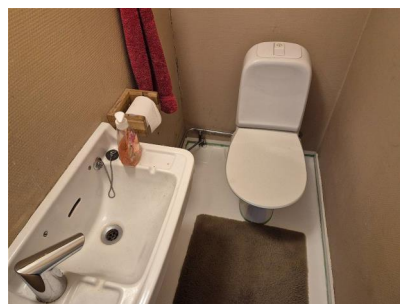
Fuktindikering i utrymmet gav inga förhöjda fuktindikationer.
